## SUMMARY

5678 Any Street, Town, State 20202

Tha Durbin  
08/26/2026Trey Deibel  
Licensed Home Inspector - HI02000037  
Gold Standard Inspections  
(317) 960-4892, (317) 453-1612  
trey.homeinspector@gmail.com

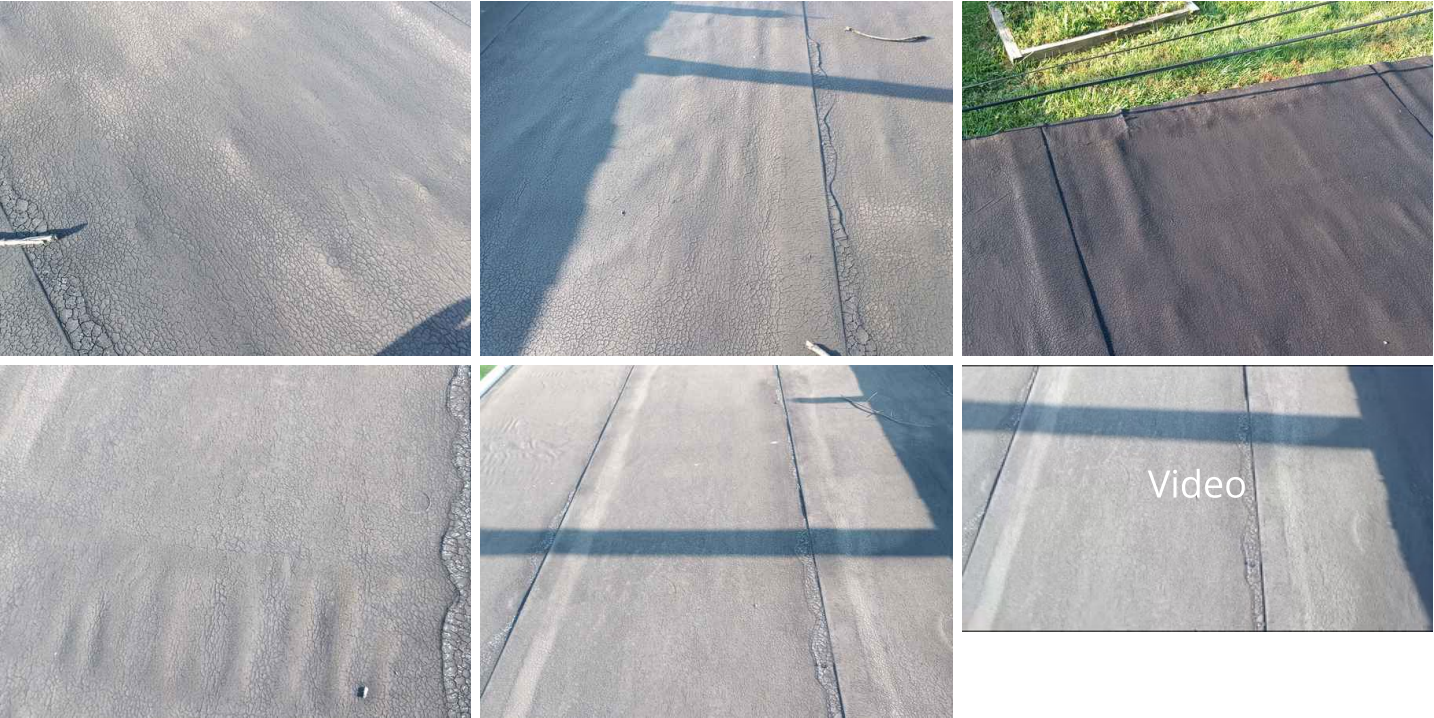
2.3.1 ပြားညီ/စောင်းနည်းသော ခေါင်မိုးအမိုးများ  
အလေးအနက် ပျက်စီးမှု / အခွံအက်ကွဲမှု / အဆက်များ လျော့ကျွတ်မှု

အထူးပျက်စီးမှု၊ အခွံအက်ကွဲမှု (alligatoring) နှင့်/သို့မဟုတ် အဆက်များ လျော့ကျွတ်နေမှုကို နေရာအနှံ့တွင် တွေ့ရှိရပါသည်။ ၎င်းသည် ခေါင်မိုး၏ ဝန်ဆောင်နိုင်စွမ်းနှင့် စွမ်းဆောင်ရည်ကို ဆိုးရွားစွာ ထိခိုက်စေမည်ဖြစ်သည်။ ရေစိုဝင်မှုကို ကာကွယ်ရန် အရည်အချင်းပြည့်မီသော ခေါင်မိုးလုပ်သားတစ်ဦးအား ပြားညီခေါင်မိုးစနစ်ကို စစ်ဆေးစေပြီး အကြံဉာဏ်ရယူကာ လိုအပ်သလို ပြုပြင် သို့မဟုတ် အစားထိုးပါ။

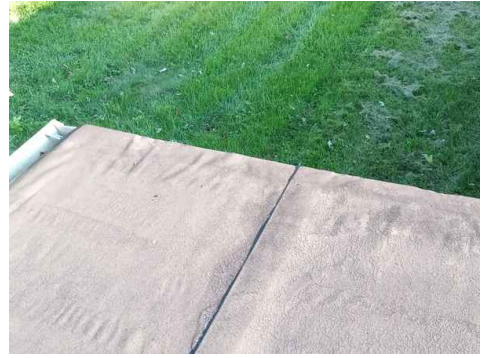
### 2.3.3 ပြားညီ/စောင်းနည်းသော ခေါင်မိုးအမိုးများ အခင်း လျော့ကျွတ်/ ကွေးညွတ်နေခြင်း အကာအရံခေါင်မိုး

အခင်းသည် မမှန်ကန်စွာ တပ်ဆင်ထားပုံရသည်။ ကျစ်လျစ်မှု လျော့ကျပြီး ကွေးညွတ်နေသော အပိုင်းများ ရှိပါသည်။ ၎င်းသည် အခင်းပျက်စီးမှုနှင့် စောလျင်စွာ ပျက်ယွင်းမှုကို ဖြစ်စေနိုင်ပါသည်။ လိုအပ်ပါက အကဲဖြတ်၍ ပြုပြင်/အစားထိုးရန် အရည်အချင်းပြည့်မီသော ပြားညီခေါင်မိုးကျွမ်းကျင်သူတစ်ဦးကို ငှားရမ်းပါ။

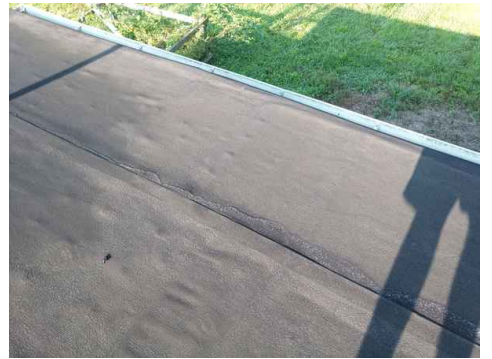
### 2.3.4 ပြားညီ/စောင်းနည်းသော ခေါင်မိုးအမိုးများ အခင်းတွင် စိုထိုင်းမှုအမှတ်/ဖုပေါက်များ အကာအရံခေါင်မိုး

အခင်းတွင် စိုထိုင်းမှုအမှတ်များနှင့်/သို့မဟုတ် ဖုပေါက်များ ရှိပါသည်။ ၎င်းသည် ရေစိုနေခြင်းနှင့် အနုအရွေ့ ပေါက်ကွဲနိုင်ခြေကို ညွှန်ပြသည်။ လိုအပ်ပါက အကဲဖြတ်၍ ပြုပြင်/အစားထိုးရန် အရည်အချင်းပြည့်မီသော ပြားညီခေါင်မိုးကျွမ်းကျင်သူတစ်ဦးကို ငှားရမ်းပါ။

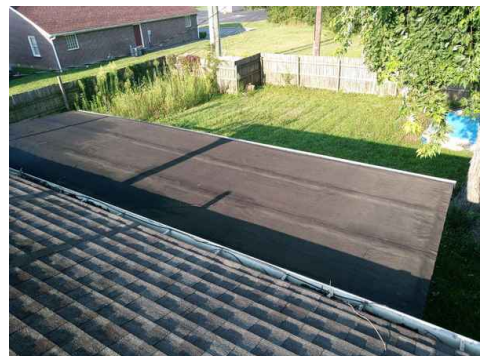
### 2.3.5 ပြားညီ/စောင်းနည်းသော ခေါင်မိုးအမိုးများ ပြားညီခေါင်မိုးကို စောင့်ကြည့်ပါ အကာအရံခေါင်မိုး

ရေဝင်ရောက်မှုနှင့် ဆက်စပ်ပျက်စီးမှုများကို ကာကွယ်ရန် ပြားညီခေါင်မိုးအားလုံး၏ အခြေအနေကို ပုံမှန်စောင့်ကြည့်ပါ။

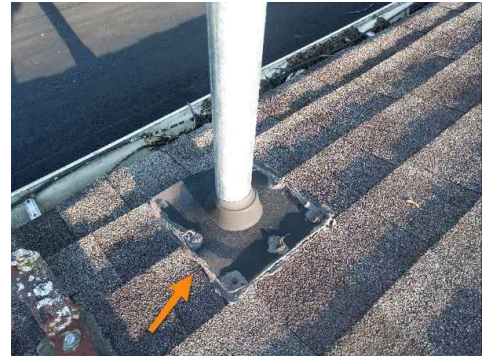
#### 2.4.2 အကာအရံသတ္တု မမှန်ကန်သော အကာအရံသတ္တု / မမှန်ကန်သော တပ်ဆင်မှု ခေါင်မိုးနောက်ဘက်

အကာအရံသတ္တုသည် မမှန်ကန်စွာ တပ်ဆင်ထားခြင်း နှင့်/သို့မဟုတ် မမှန်ကန်သော ပစ္စည်းဖြင့် ပြုလုပ်ထားခြင်း ဖြစ်ပါသည်။ ၎င်းသည် ရေဝင်ရောက်နိုင်ခြင်းကို ဖြစ်စေသည်။ ခေါင်မိုးလုပ်သားတစ်ဦးကို ကူးရမ်း၍ ပြုပြင် သို့မဟုတ် ပြင်ဆင်ပါ။ ပေါလွင်လာနိုင်သည့် ပျက်စီးမှုများကိုလည်း ပြင်ဆင်ပါ။

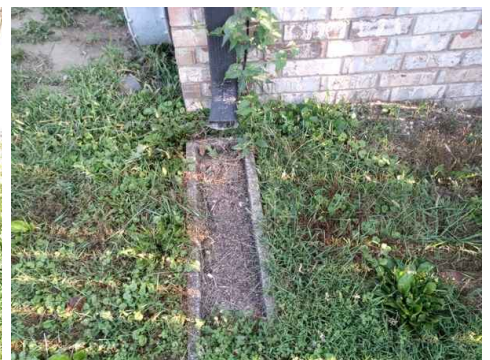
#### 2.5.1 ခေါင်မိုးရေစီးစနစ် ရေထွက်ပြွန်များ အဆောက်အအုံနှင့် နီးကပ်စွာ စီးဆင်းနေခြင်း နေရာများစွာ

ရေထွက်ပြွန်များ (downspouts) သည် အဆောက်အအုံ၏ အုတ်မြစ်နှင့် အလွန်နီးကပ်စွာ ရေစီးထုတ်နေပါသည်။ ၎င်းသည် အုတ်မြစ်ပတ်ဝန်းကျင် မြေဆီလွှာတွင် အလွန်အကျွံ စိုထိုင်းမှုကို ဖြစ်စေနိုင်ပြီး အုတ်မြစ်/အဆောက်အအုံ ရွေ့လျားမှုကို ဆက်စပ်ဖြစ်စေနိုင်ပါသည်။ ရေထွက်ပြွန်ကို အုတ်မြစ်နှင့် အနည်းဆုံး ၅ ပေအကွာသို့ ရေစီးထွက်စေရန် အရည်တိုးချဲ့ခြင်း သို့မဟုတ် pop-up drain/emitter များ တပ်ဆင်ရန် အရည်အချင်းပြည့်မီသော ကန်ထရိုက်တာတစ်ဦးကို အကြံပြုပါသည်။

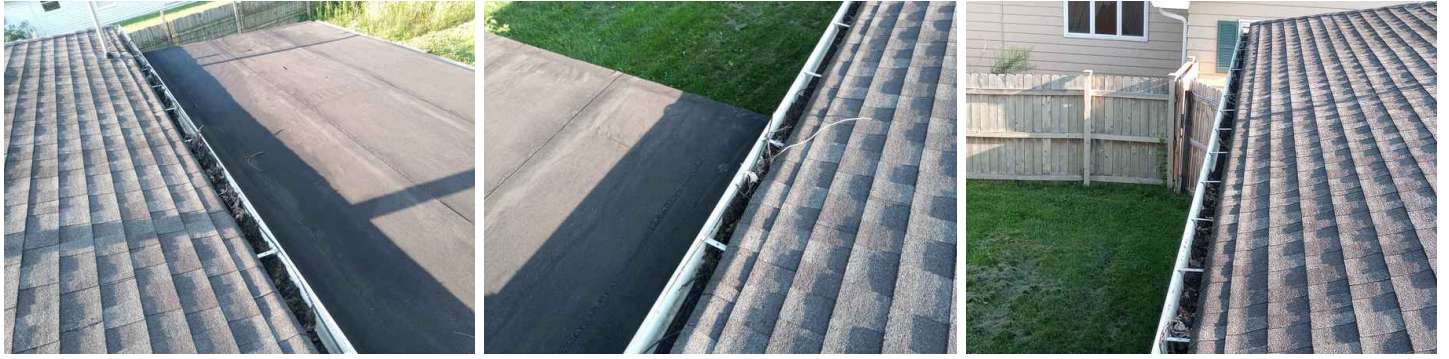
#### 2.5.2 ခေါင်မိုးရေစီးစနစ် ရေမြောင်းများတွင် သစ်ရွက်/အမှိုက်များ နေရာများစွာ

ရေမြောင်း (gutter) များတွင် သစ်ရွက်/အမှိုက်များ ပြည့်နေပါသည်။ ၎င်းသည် ရေထိန်းချုပ်မှုကို ထိခိုက်စေပြီး ရေဝင်ရောက်မှုနှင့် ပျက်စီးမှုကို ဖြစ်စေနိုင်ပါသည်။ ရေစီးဆင်းမှု ကောင်းမွန်စေရန် ရေမြောင်းနှင့် ရေထွက်ပြွန်များမှ အမှိုက်/သစ်ရွက်များအားလုံးကို ရှင်းလင်းဖယ်ရှားပါ။ ဤသည်မှာ ခေါင်မိုးရေစီးစနစ် အပြည့်အဝ အလုပ်လုပ်နိုင်ရန် စဉ်ဆက်မပြတ် ပြုလုပ်ပေးရမည့် ပြုပြင်ထိန်းသိမ်းမှုတစ်ခု ဖြစ်ပါသည်။

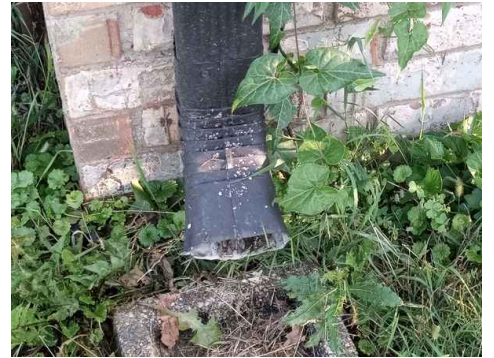
### 2.5.3 ခေါင်မိုးရေစီးစနစ် အနည်းငယ် ပျက်စီးမှု/ချိုင့်ဝင်မှု အပြင်ဘက် ဘယ်ဘက်

ခေါင်မိုးရေစီးစနစ်များတွင် အနည်းငယ် ပျက်စီးမှုနှင့်/သို့မဟုတ် ချိုင့်ဝင်မှုများ တွေ့ရှိရပါသည်။ ပျက်စီးမှုပိုမိုဆိုးရွားလာပါက ၎င်းသည် ခေါင်မိုးရေစီးထုတ်မှုကို ထိခိုက်စေပြီး ရေတိုက်စားမှု၊ ရေဝင်ရောက်မှုနှင့် ပျက်စီးမှုတို့ကို ဖြစ်စေနိုင်ပါသည်။ ဆက်လက်ပျက်စီးမှုကို ကာကွယ်ရန်နှင့် ရည်ရွယ်ထားသောလုပ်ငန်းဆောင်ရွက်မှုကို သေချာစေရန် စောင့်ကြည့်ပြီး လိုအပ်ပါက ပြုပြင် သို့မဟုတ် အစားထိုးပါ။

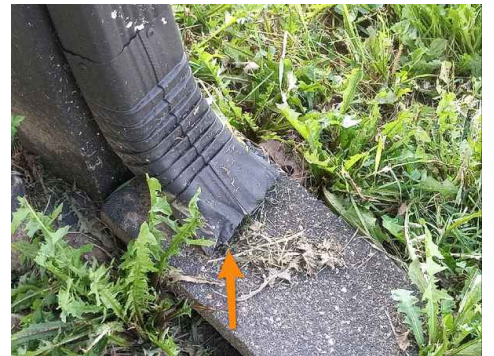
### 2.5.4 ခေါင်မိုးရေစီးစနစ် ပျက်စီးမှု/ချိုင့်ဝင်မှု အပြင်ဘက် နောက်ဘက်

ခေါင်မိုးရေစီးစနစ်များတွင် ပျက်စီးမှုနှင့်/သို့မဟုတ် ချိုင့်ဝင်မှုများ ရှိပါသည်။ ၎င်းသည် ခေါင်မိုးရေစီးထုတ်မှုကို ထိခိုက်စေပြီး ရေတိုက်စားမှု၊ ရေဝင်ရောက်မှုနှင့် ပျက်စီးမှုတို့ကို ဖြစ်စေနိုင်ပါသည်။ ပြုပြင် သို့မဟုတ် အစားထိုးရန် ရေမြောင်းကန်ထိရိုက်တာတစ်ခုကို ငှားရမ်းပါ။

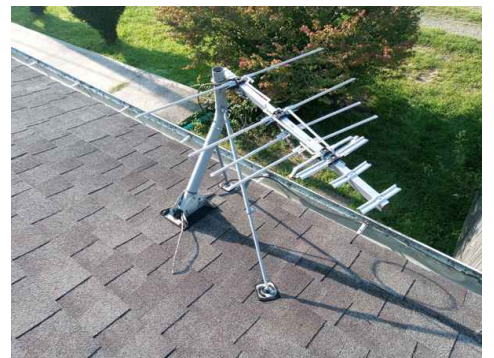
### 2.6.1 ခေါင်မိုးဆက်စပ်ပစ္စည်းများ ခေါင်မိုးပေါ်တွင် ဂြိုဟ်တု/အင်တင်နာ တပ်ဆင်ထားခြင်း ခေါင်မိုး ဘယ်ဘက်

ဂြိုဟ်တု ချက်ရုပ်ခွက် (သို့) TV အင်တင်နာကို ခေါင်မိုးအပေါ်တွင် တိုက်ရိုက် တပ်ဆင်ထားပါသည်။ ၎င်းသည် ခေါင်မိုးကို ထိခိုက်ပျက်စီးစေပြီး ရေဝင်ရောက်နိုင်ခြေကို ဖြစ်စေနိုင်ပါသည်။ ရေဝင်ရောက်မှု ရှိမရှိကို မကြာခဏ စောင့်ကြည့်ပြီး ကိရိယာကို နေရာပြောင်းရွှေ့ရန် စဉ်းစားပါ။

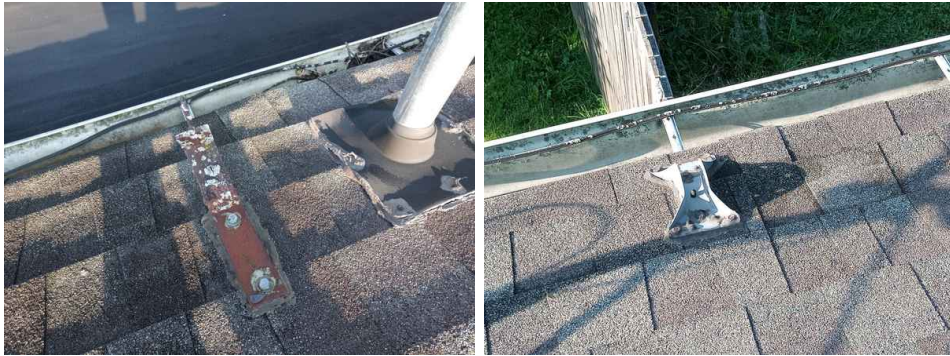
### 2.6.2 ခေါင်မိုးဆက်စပ်ပစ္စည်းများ

## ခေါင်မိုးပေါ်တွင် ဟာဒ်ဝဲယာဟောင်း တပ်ဆင်ထားခြင်း

ခေါင်မိုးအမိုးပေါ်တွင် ဟာဒ်ဝဲယာဟောင်းများကို တိုက်ရိုက်တပ်ဆင်ထားပါသည်။ ၎င်းသည် ခေါင်မိုးကို ထိခိုက်ပျက်စီးစေပြီး ရေဝင်ရောက်နိုင်ခြေကို ဖြစ်စေနိုင်ပါသည်။ ရေဝင်ရောက်မှု ရှိမရှိကို မကြာခဏ စောင့်ကြည့်ပြီး ဟာဒ်ဝဲယာကို မှန်ကန်စွာ ဖယ်ရှားရန် စဉ်းစားပါ။

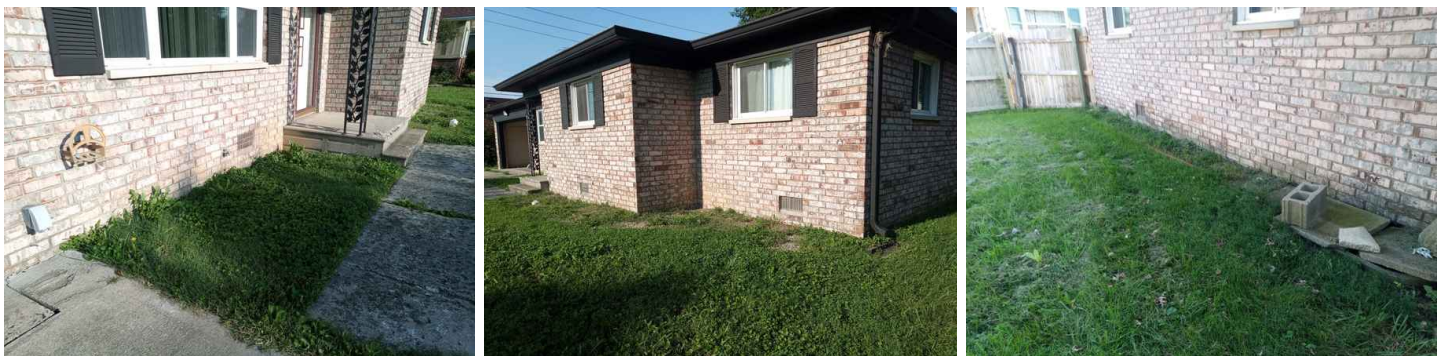
### 3.2.1 မြေညီညာမှုနှင့် ခြံဝန်းအလှဆင်

## မြေကွက်တွင်ညံ့ဖျင်းသော မြေညီညာမှု

မြေညီညာမှု (grading) ကို ညီညာစွာ တပ်ဆင်ထားခြင်း နှင့်/သို့မဟုတ် အုတ်မြစ်ဘက်သို့ စောင်းနေစေရန် ပြုလုပ်ထားခြင်း ဖြစ်ပါသည်။ ၎င်းသည် ရေဝင်ရောက်မှုကို ဖြစ်စေနိုင်ပါသည်။ အုတ်မြစ်ပျက်စီးမှု၊ စိုထိုင်းမှုဝင်ရောက်မှုနှင့် ဆက်စပ်ပျက်စီးမှုများ ဖြစ်ပေါ်နိုင်ခြေကို လျှော့ချရန် မြေမျက်နှာပြင်ရေကို အုတ်မြစ်မှ ဝေးရာသို့ လမ်းလှံပေးရန်နှင့် လိုအပ်ပါက ရေမြောင်းငယ်များ (swales) ဖန်တီးပေးရန် ပြုလုပ်ရပါမည်။

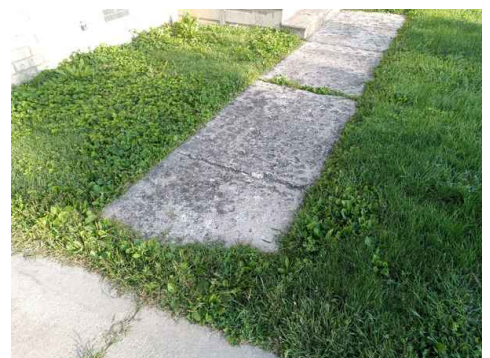
### 3.3.1 ကားဝင်လမ်း/လမ်းလျှောက်ခင်း

## အက်ကွဲမှု/ပျက်စီးမှု/ထိခိုက်မှု

အက်ကွဲမှု၊ ပျက်စီးမှုနှင့်/သို့မဟုတ် ယိုယွင်းမှုများကို တွေ့ရှိရပါသည်။ အက်ကွဲမှုများသည် စိုထိုင်းမှုဝင်ရောက်ခြင်းပေးနိုင်ပြီး ကျောက်ခင်းလုပ်ငန်း (flatwork) ကို ပိုမိုပျက်စီးစေနိုင်ပါသည်။ ယိုယွင်းမှုကို မှန်ကန်စွာ မကုသပါက ကျောက်ခင်းသည် ဆက်လက် ယိုယွင်းလာနိုင်ပါသည်။ ဆက်လက်ယိုယွင်းမှုကို လျှော့ချရန် လိုအပ်ပါက ပိတ်ဆို့ပြီး ပြုပြင်ပါ။ နောက်ထပ် ရွှေ့လျားမှုအတွက် စောင့်ကြည့်ပါ။

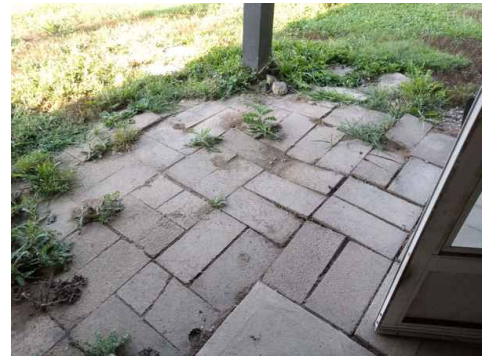
3.5.1 ကျောင်းထိုင်ခုံ

မြေပေါ်တွင် ကျောက်ပြားများ တပ်ဆင်ထားခြင်း

ကျောက်ပြားများ (pavers) ကို မြေပေါ်တွင် တိုက်ရိုက် တပ်ဆင်ထားပြီး ၎င်းကို အကြံပြုထားခြင်း မရှိပါ။ ကျောက်ပြားများ အကောင်းဆုံး ပုံစံနဲ့သဏ္ဌာန်ဖြင့် ရေရှည်တည်တံ့စွာ လုပ်ဆောင်နိုင်ရန်၊ ကြိုးငယ်မရွေး၊ အောက်ခံအခြေခံမြေကို ဦးစွာတူးဆွခြင်း၊ ညီညာအောင်ပြုလုပ်ခြင်းနှင့် ခိုင်မာစွာ ဖိသိပ်ခြင်း ပြုလုပ်သင့်ပါသည်။ ယာယီတပ်ဆင်မှုတစ်ခုအနေဖြင့် ရိုးရာကျောက်ပြားများကို မြေပေါ်တွင် တိုက်ရိုက် တပ်ဆင်နိုင်သော်လည်း၊ ထိရောက်သော ရေရှည်တပ်ဆင်မှုအတွက်မူ ကျောက်စိရစ်/ကျောက်စများ၊ သန့်ရှင်း မြေပြင်အောက်ခံအခြေခံမညီမညာဖြစ်ခြင်းနှင့် ပေါင်းပင်ဝင်ရောက်ခြင်းကို ကာကွယ်ပေးမည့် landscape အထည်တစ်ခု ပေါင်းစပ်အသုံးပြုရန် လိုအပ်ပါသည်။ လိုချင်သည့်အတိုင်း ကျောက်ပြားများကို ပြန်လည်တပ်ဆင်ပေးရန် အရည်အချင်းပြည့်မီသော ကန်ထရိုက်တာတစ်ဦးကို ငှားရမ်းပါ။

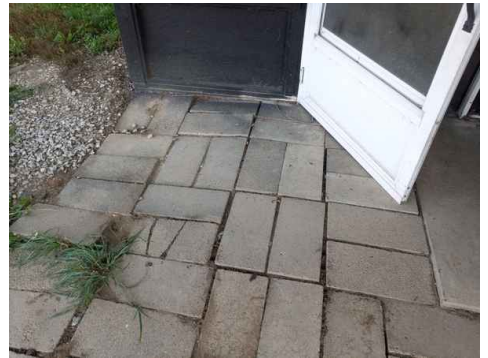
3.5.2 ကျောင်းထိုင်ခုံ

ကျောက်ပြားများ ကျဆင်းနေခြင်း

ကျောက်ပြား ကျောင်းထိုင်ခုံ (patio) တွင် ဟောင်းနွမ်းမှုနှင့် ပျက်စီးမှုကို တွေ့ရှိရပါသည်။ အနည်းငယ် ကျဆင်းနေမှုနှင့် မညီမညာဖြစ်နေသော နေရာများ တွေ့ရှိရပါသည်။ ခြေချော်လဲကျနိုင်ခြေကို လျော့ချရန်နှင့် ရည်ရွယ်ထားသော လုပ်ငန်းဆောင်ရွက်မှုကို ပြန်လည်ရရှိစေရန် ၎င်းတို့ကို ပြန်လည်ညီညာအောင် ပြုလုပ်ပါ။

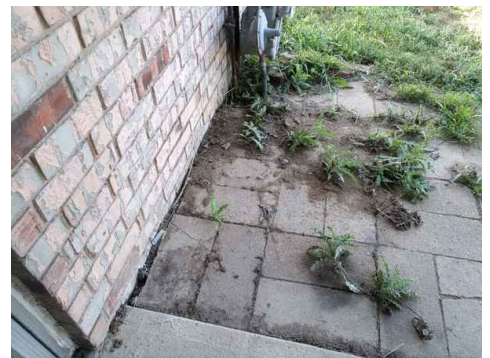
3.5.3 ကျောင်းထိုင်ခုံ

အဆောက်အအုံဘက်သို့ စောင်းနေခြင်း

ကျောင်းထိုင်ခုံ (patio) များသည် အုတ်မြစ်/အဆောက်အအုံဘက်သို့ စောင်းနေပြီး ၎င်းသည် အုတ်မြစ်တွင် ရေစုစည်းမှုနှင့် အဆောက်အအုံအတွင်းသို့ ရေဝင်ရောက်နိုင်ခြေကို ဖြစ်စေနိုင်ပါသည်။ အဆောက်အအုံမှ ရေစီးဆင်းမှု မှန်ကန်စွာ ရှိစေရန် အရည်အချင်းပြည့်မီသော ကျွမ်းကျင်သူတစ်ဦးအား ကျောင်းထိုင်ခုံများကို စစ်ဆေးစေပြီး အကြံဉာဏ်ရယူကာ လိုအပ်သလို ပြင်ဆင်/ပြုပြင်ပါ။ ရေစီးဆင်းမှုကို လုံလောက်စွာ ထိန်းချုပ်နိုင်ခြင်းမရှိပါက အုတ်မြစ်နှင့် အခြားအဆောက်အအုံဆိုင်ရာ ပျက်စီးမှုများ ဖြစ်ပေါ်နိုင်ပါသည်။

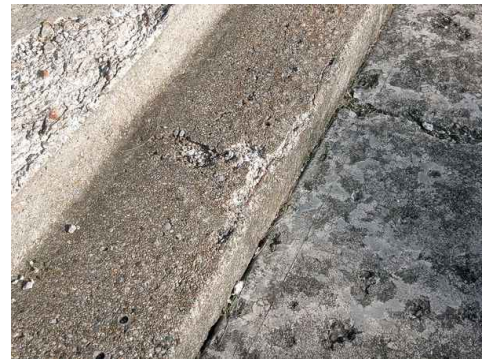
### 3.6.2 လှေကား/လှေကားထပ်

#### လှေကား/ပျက်စီးနေသော လှေကားထပ်(များ)

လှေကားထပ်များသည် ကျစ်လျစ်မှု လျော့ကျခြင်း၊ ပျက်စီးခြင်းနှင့်/သို့မဟုတ် ယိုယွင်းနေခြင်း ရှိပါသည်။ ၎င်းသည် ခြေချော်လဲမှုကို ဖြစ်စေနိုင်ပါသည်။ လှေကားထပ်များကို ပြုပြင် သို့မဟုတ် အစားထိုးပါ။

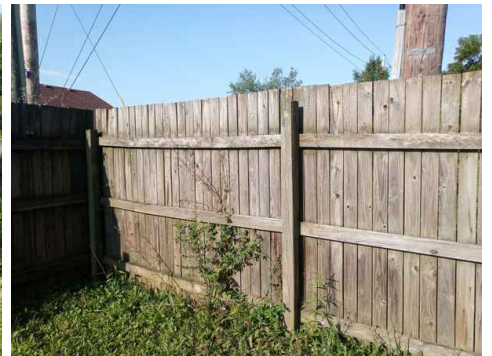
### 3.7.1 ဆူးကာရိုး/နယ်နိမိတ်နံရံ

#### ဗလာ/မပြီးမြောက်သေးသော သစ်သား

ဆူးကာရိုးသည် (ဆေးမသုတ်၊ အရောင်မသုတ်ထားသော) ဗလာသစ်သားဖြစ်ပါသည်။ ဆေးမသုတ်ထားသော ပစ္စည်းများသည် ဆေးသုတ်ထားသော ပစ္စည်းများထက် ပိုမိုမြန်ဆန်စွာ ပျက်စီးနိုင်ပါသည်။ ဆူးကာရိုးကို ဆေးသုတ်ပါ။

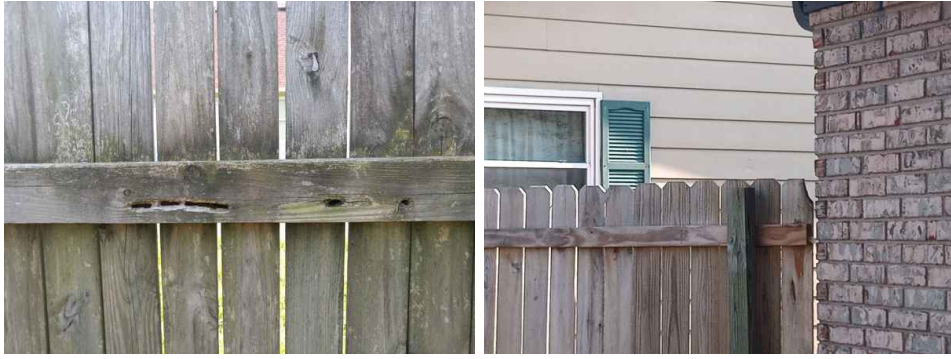
### 3.7.2 ဆူးကာရိုး/နယ်နိမိတ်နံရံ

#### ပျက်စီးမှု/ယိုယွင်းမှု

ဆူးကာရိုး/နံရံများတွင် ပျက်စီးမှုနှင့်/သို့မဟုတ် ယိုယွင်းမှု ရှိပါသည်။ ၎င်းသည် အသုံးဝင်မှုနှင့် ကြာရှည်ခံမှုကို ထိခိုက်စေသည်။ လိုအပ်ပါက ပြုပြင်/အစားထိုးရန် အရည်အချင်းပြည့်မီသော ဆူးကာရိုးကန်ထရိုက်တာတစ်ဦးကို ငှားရမ်းပါ။

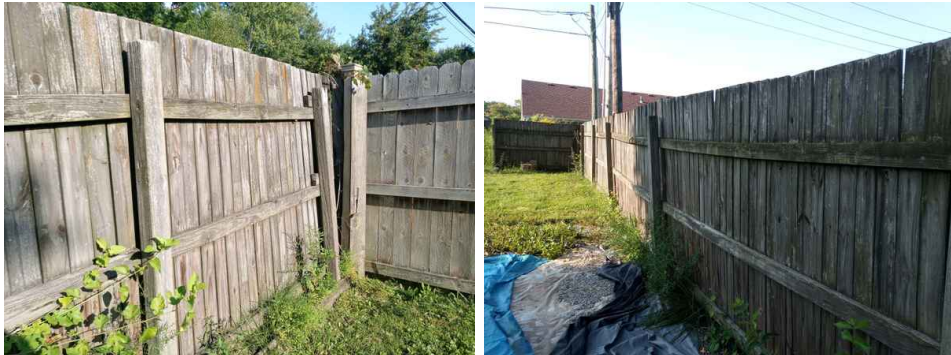
### 3.7.3 ဆူးကာရိုး/နယ်နိမိတ်နံရံ ယိုင်နေသော အပိုင်း(များ) နောက်ဘက်

ဆူးကာရိုး/နံရံ၏ အချို့အပိုင်းများ ယိုင်နေပါသည်။ ၎င်းသည် ၎င်း၏ လုပ်ငန်းဆောင်ရွက်မှုကို ထိခိုက်စေသည်။ လိုအပ်ပါက အစားထိုးရန် အရည်အချင်းပြည့်မီသော ဆူးကာရိုးကန်ထရိုက်တာတစ်ဦးကို ငှားရမ်းပါ။

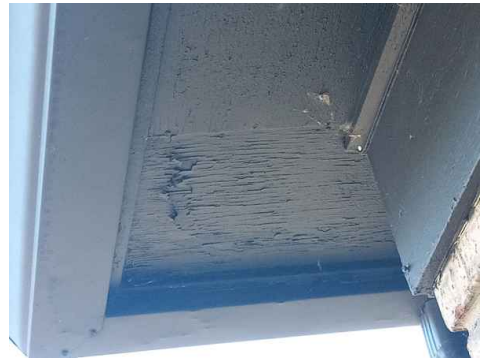
## 4.4.2 Soffit Fascia နှင့် အလှဆင်သစ်သား

## အခွံလွှာချွတ်/ဖုပေါက်နေသော အဆေး

အဆေးသည် အခွံလွှာချွတ်နေခြင်း သို့မဟုတ် ဖုပေါက်နေပါသည်။ ၎င်းသည် စိုထိုင်းမှုသည် အဆေးအလှူအောက်သို့ ဝင်ရောက်ပြီးဖြစ်ကြောင်း ညွှန်ပြသည်။ အပိုင်းများကို ပြုပြင် သို့မဟုတ် အစားထိုးပြီး ပေါလင်လာနိုင်သည့် ပျက်စီးမှုများကို ပြုပြင်ပါ။

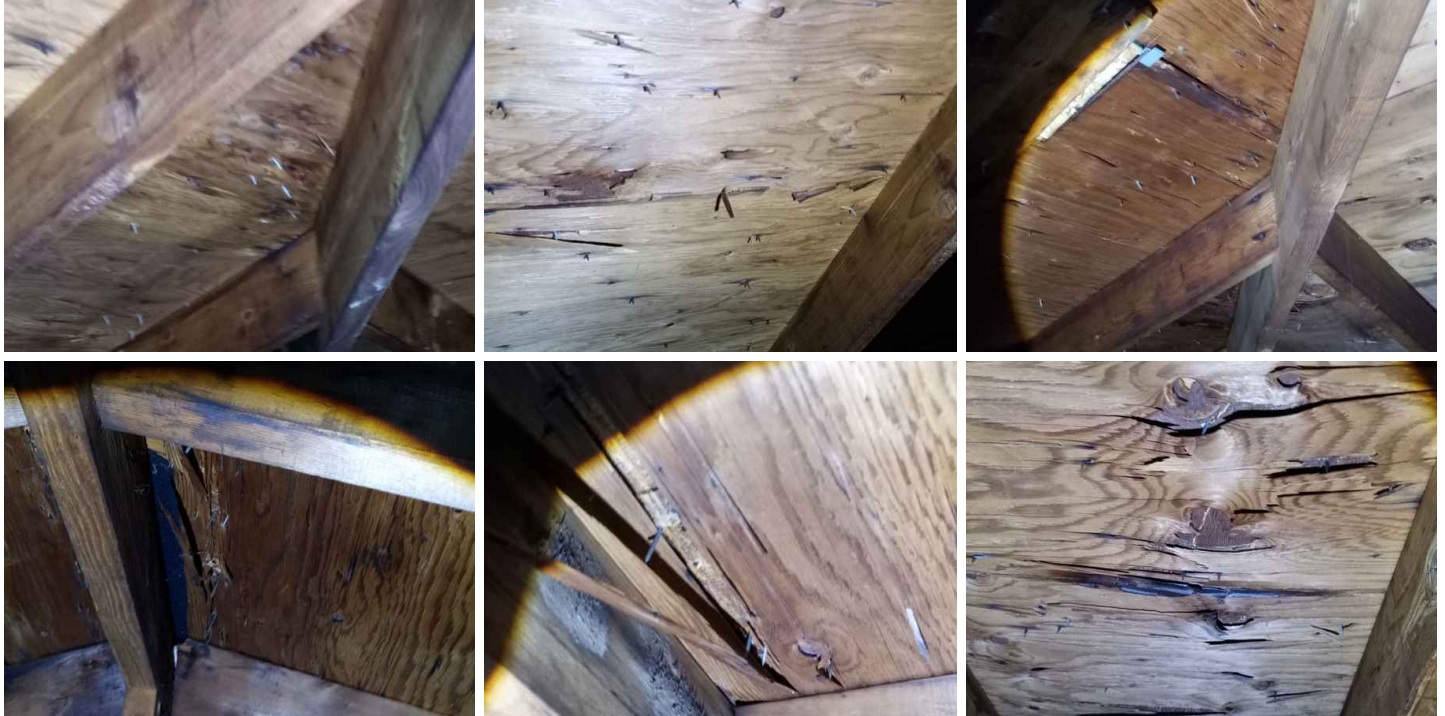
### 5.5.1 မိုးအောက်ခန်းဖွဲ့စည်းတည်ဆောက်မှု/ချိတ်သားပျဉ်ပြား ချိတ်သားပျဉ်ပြား ပျက်စီးမှု/ယိုယွင်းမှု မိုးအောက်ခန်း နေရာများစွာ

ပျက်စီးနေသော၊ အလွှာခွာနေသော နှင့်/သို့မဟုတ် ယိုယွင်းနေသော ချိတ်သားပျဉ်ပြား ရှိပါသည်။ ၎င်းသည် ချိတ်သားပျဉ်ပြား၏ ခိုင်ခံ့မှုနှင့် ခေါင်မိုးပစ္စည်းများ မှန်ကန်စွာ တပ်ဆင်နိုင်မှုကို ထိခိုက်စေသည်။ အကဲဖြတ်ပြီး လိုအပ်သလို ပြုပြင်ပေးရန် အရည်အချင်းပြည့်မီသော ခေါင်မိုး သို့မဟုတ် ဖွဲ့စည်းတည်ဆောက်မှုကုန်ထုတ်ကုန်တစ်ခုခုကို ငှားရမ်းပါ။

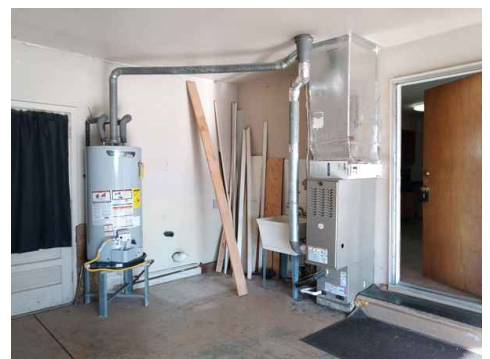
### 6.3.1 ကားပိုထောင် ကိရိယာများအတွက် အကာအရံ မရှိခြင်း ကားပိုထောင်

ကားပိုထောင်များတွင် ရေနွေးအိုး သို့မဟုတ် မီးဖိုကြီးကဲ့သို့ ကိရိယာကြီးများ ရှေ့တွင် ကားထိခိုက်မှုမှ ကာကွယ်ရန် ကာကွယ်တိုင်များ (bollards) တပ်ဆင်ရန်ကို ကောင်းသောအလေ့အကျင့်တစ်ခုအဖြစ် အကြံပြုအားပေးထားပါသည်။ လိုသလို တပ်ဆင်ပါ။

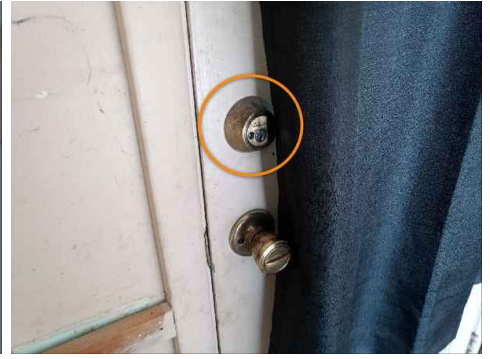
### 6.7.1 ဝင်ပေါက်တံခါး

#### ထွက်ပေါက်တံခါးများပေါ်ရှိ သွေးခေါင်းဖြင့်ဖွင့်ရသော Deadbolt

အပြင်ဘက်/ထွက်ပေါက်တံခါး၏ အတွင်းဘက်ရှိ သွေးခေါင်းဖြင့်ဖွင့်ရသော deadbolt များသည် မီးဘေးအန္တရာယ် ဖြစ်ပါသည်။ မီးလောင်မှု သို့မဟုတ် ဆက်စပ်အရေးပေါ်အခြေအနေတစ်ခုတွင် သွေးခေါင်း ပျက်စီး သို့မဟုတ် ပျောက်ဆုံးနေပါက key-locked deadbolt များသည် နေထိုင်သူများကို အတွင်းတွင် ပိတ်မိစေနိုင်ပါသည်။ တံခါးလက်ကိုင်ပစ္စည်းများကို တစ်ဖက်တည်းသွေးခတ်စနစ် (single-key locking mechanism) ဖြင့် အစားထိုးပါ။

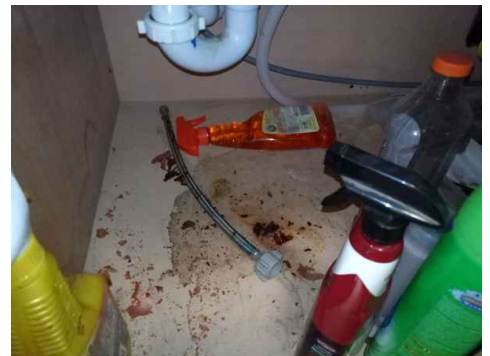
### 6.9.1 ကောင်တာနှင့် ဗီရို

## ယခင်က ယိုစိမ့်ခဲ့မှု

ယခင်က ယိုစိမ့်မှု၏ သက်သေအထောက်အထားများ တွေ့ရှိသော်လည်း လက်ရှိတွင် ကြောက်သွေ့နေပုံရသည်။ ဖြစ်နိုင်ချေရှိသော ယိုစိမ့်မှုအတွက် စောင့်ကြည့်ပြီး စိုထိုင်းမှုဝင်ရောက်မှုနှင့် ဆက်စပ်ပျက်စီးမှုများကို လျှော့ချရန် လိုအပ်သလို ပြင်ဆင်/ပြုပြင်ပါ။ ယိုစိမ့်ခဲ့သည့် ယခင်သမိုင်းကြောင်းအတွက် ရောင်းချသူထံ ဆက်သွယ်မေးမြန်းပါ။ ဖုံးကွယ်နေသော ရေထိခိုက်မှု သို့မဟုတ် မှိုဖြစ်ပွားမှု ရှိနိုင်ပါသည်။ လိုချင်ပါက ဗီရိုကြမ်းပြင်များကို ပြုပြင် သို့မဟုတ် အစားထိုးပါ။

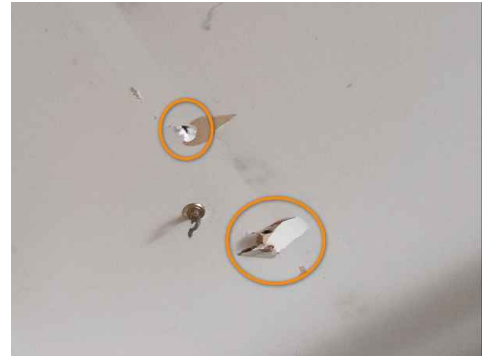
### 6.11.1 ကားပိုထောင် မီး/ဓာတ်ငွေ့ အကာအရံ မီးအကာအရံနံရံ ပြုပြင်/ပိတ်ဆို့ရန် ကားပိုထောင်

မီးလောင်ခံနှုန်းရှိသော နံရံများနှင့်/သို့မဟုတ် အမိုးတွင် အပေါက်၊ ပျက်စီးမှုနှင့်/သို့မဟုတ် ပွင့်နေသော နေရာများ (breach) ရှိပါသည်။ ၎င်းသည် မီးဘေးအန္တရာယ် ဖြစ်ပါသည်။ မီး/ဓာတ်ငွေ့ အကာအရံစနစ်ကို ပြီးမြောက်စေရန် ခွင့်ပြုချက်ရရှိသော ပစ္စည်းဖြင့် firewall ရှိ အပေါက်နှင့် ထွင်းဖောက်မှုအားလုံးကို ပိတ်ဆို့/ပြုပြင်ပါ။

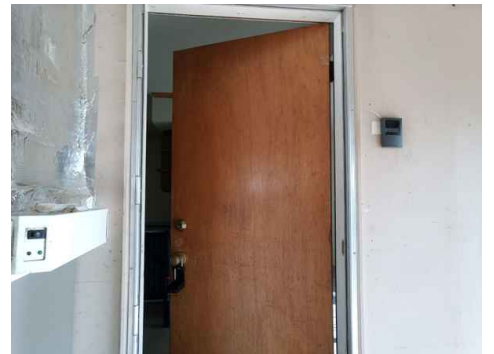
### 6.11.2 ကားပိုထောင် မီး/ဓာတ်ငွေ့ အကာအရံ မီးလောင်ခံနှုန်း မရှိသော အတွင်းပိုင်း လူဝင်တံခါး ကားပိုထောင်

ကားပိုထောင်ဝင်ပေါက် ("man door") သည် သင့်လျော်သော မီးလောင်ခံနှုန်းရှိသည့်ယူနစ် ဖြစ်ပုံမရပါ။ ဘေးကင်းလုံခြုံမှုနှင့် သက်ဆိုင်ရာစံနှုန်းများနှင့် ကိုက်ညီစေရန် မီးလောင်ခံနှုန်းရှိသော သင့်လျော်သည့်တံခါးဖြင့် အစားထိုးရန် အရည်အချင်းပြည့်မီသော တံခါးတပ်ဆင်ရေးနှင့် ပြုပြင်ရေး ကန့်သတ်တာဝန်ခံကို ငှားရမ်းပါ။

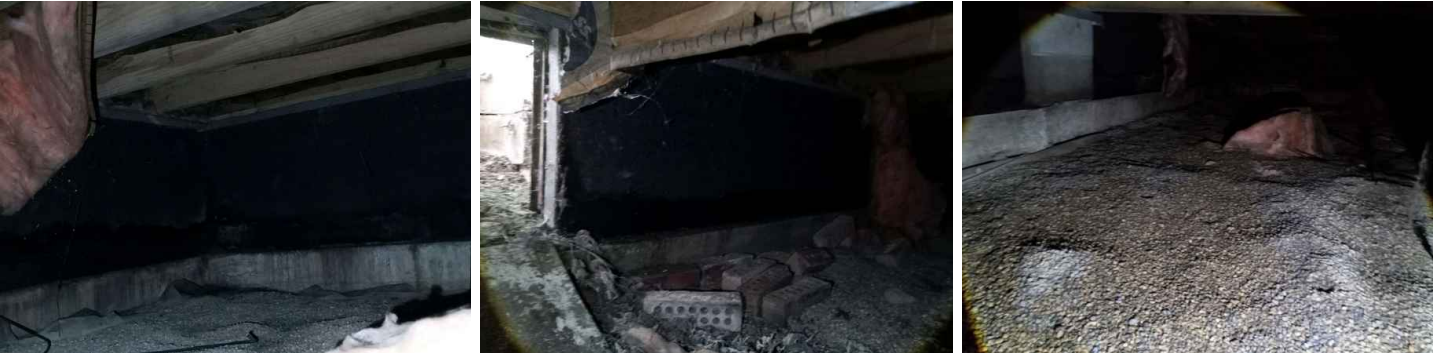
6.16.1 Crawlspace  
**ရေစွန်းအမှတ်/စိုထိုင်းနေသော Crawlspace**  
နေရာများစွာ

အုတ်မြစ်/ဖွဲ့စည်းတည်ဆောက်မှုပေါ်တွင် ရေစွန်းအမှတ်အချို့ကို တွေ့ရှိရပြီး crawlspace အစိတ်အပိုင်းများ/ကြမ်းပြင်တွင် အလွန်အကျွံ စိုထိုင်းမှု ရှိပါသည်။ ဤအခြေအနေများသည် အဏုဇီဝဖြစ်ထွန်းမှု (biological growth) ဖြစ်ပေါ်ရန် လိုက်လျောညီထွေဖြစ်သည့် အခြေအနေများ ဖြစ်ပါသည်။ လိုအပ်သော ကုစားမှု/ပြင်ဆင်မှု အတိုင်းအတာနှင့် သင့်လျော်သော လုပ်ဆောင်ရမည့် အစီအစဉ်ကို သတ်မှတ်ရန် crawlspace ကန့်သတ်တာဝန်ခံနှင့် တိုင်ပင်ပါ။

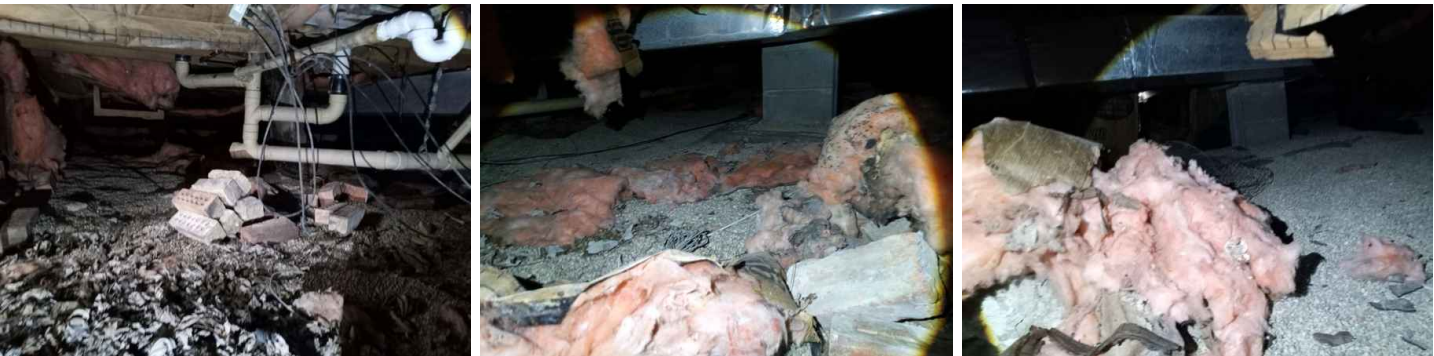
6.16.2 Crawlspace  
**အမှိုက်/ရှင်းလင်းရမည့်ပစ္စည်းများကို ဖယ်ရှားရန်**  
နေရာများစွာ

crawlspace အတွင်း အမှိုက်နှင့်/သို့မဟုတ် ဆောက်လုပ်ရေးအမှိုက်များ တွေ့ရှိရပါသည်။ crawlspace ရှိ အမှိုက်များသည် စစ်ဆေးမှုနှင့် ပြုပြင်မှုလုပ်ငန်းများကို ပိုမိုခက်ခဲစေပြီး ၎င်းကိုယ်တိုင်ကလည်း အန္တရာယ်ရှိနိုင်ပါသည်။ အမှိုက်များသည် ကြွက်များ၊ သစ်သားဖျက်ဆီးတတ်သော ပိုးများနှင့်/သို့မဟုတ် မှိုဖြစ်ပွားမှုကို ဆွဲဆောင်နိုင်ပါသည်။ crawlspace မှ အမှိုက်များကို ရှင်းလင်းပါ။

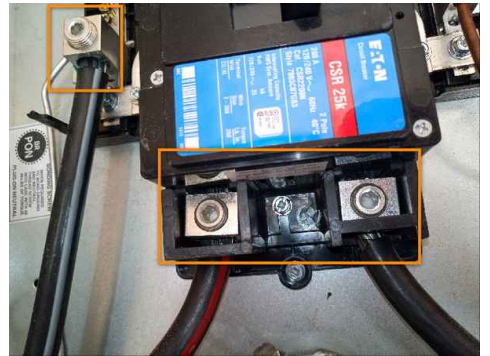
7.2.1 ဝန်ဆောင်မှုဝင်ကြိုးနှင့် မီတာအခြေစိုက်  
ပျောက်ဆုံးနေသော  
ဓာတ်တိုးဆန့်ကျင်ရေးလိမ်းဆေး

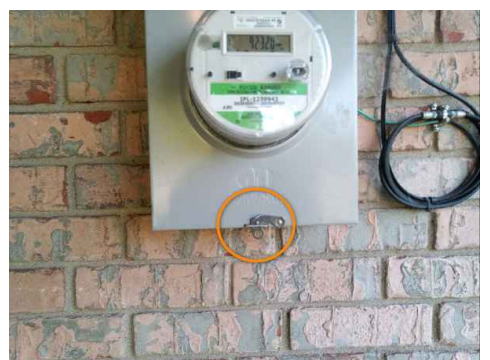
7.2.2 ဝန်ဆောင်မှုဝင်ကြိုးနှင့် မီတာအခြေစိုက်  
ပျောက်ဆုံးနေသော Seal Tab

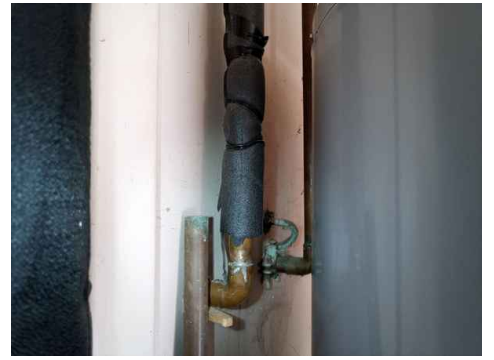
## 7.5.1 လျှပ်စစ် Grounding/Bonding

ရေနှေးအိုးထဲသို့ ဝင်/ထွက်နေသော ရေအေးနှင့် ရေနှေးပြန်များတွင် bonding ပျောက်ဆုံးနေပါသည်။ ရေပိုက်လိုင်း bonding စနစ်၏ ဆက်လက်ချိတ်ဆက်မှုကို သေချာစေရန် bonding လိုအပ်ပါသည်။ လိုအပ်သော ပြုပြင်မှု/ပြင်ဆင်မှုများ ပြုလုပ်ရန် လိုင်စင်ရ အီလက်ထရစ်ရှင်တစ်ဦးကို ငှားရမ်းပါ။

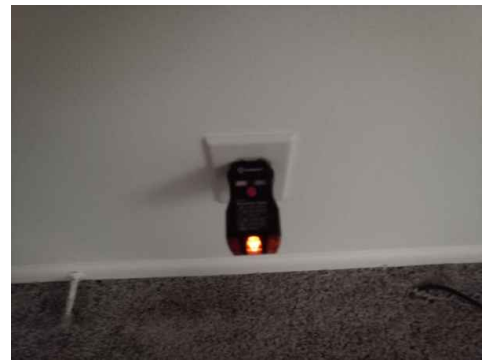
## 7.6.1 Branch Circuit ကြိုးဆွဲမှု

ဤအိမ်ကို မူလက ground line မပါဘဲ ကြိုးဆွဲထားပါသည်။ အချို့သော ပစ္စည်းများ/ပလပ်ခေါင်းများသည် ယခုတိုင် ground line မရှိပုံရပြီး အချို့ပလပ်ခေါင်းများကို grounded-style ပလပ်များဖြင့် အစားထိုးထားသော်လည်း လက်တွေ့ ground line ဆက်သွယ်ထားခြင်း မရှိပါ။ ဘေးကင်းလုံခြုံမှုကို မြှင့်တင်ရန်၊ လျှပ်စစ်ရှောင်ခဏ်ရာ ဖြစ်ပေါ်နိုင်ခြေကို လျှော့ချရန်နှင့် လက်ရှိလူနေမှုပုံစံများနှင့် လိုက်လျောညီထွေဖြစ်စေရန် လျှပ်စစ်စနစ်များကို အကဲဖြတ်ပြီး ground line တပ်ဆင် သို့မဟုတ် ပြင်ဆင်ပေးရန် လိုင်စင်ရ အီလက်ထရစ်ရှင်တစ်ဦးကို ငှားရမ်းပါ။

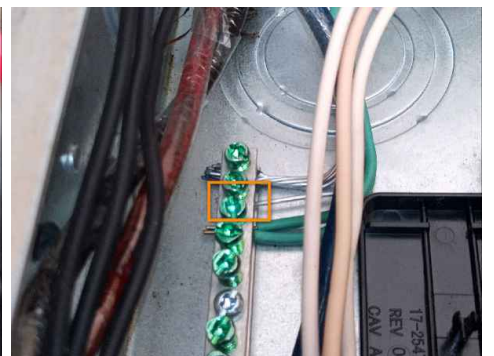
## 7.6.2 Branch Circuit ကြိုးဆွဲမှု

ဤအိမ်တွင် 120V branch လျှပ်စစ်ဆားကစ်များတွင် single-strand အလူမီနီယမ်ကြိုး တပ်ဆင်ထားပါသည်။ US Consumer Product Safety Commission အဆိုအရ ဤကြိုးမျိုးသည် ချိတ်ဆက်မှုလျော့ကျခြင်း၊ လျှပ်စစ်မီးပွား (arcing)၊ အလွန်အကျွံပူနွေးခြင်းနှင့် မီးလောင်မှုများ ဖြစ်ပေါ်ခွဲဖူးသော မှတ်တမ်းရှိပါသည်။ ဤသည်မှာ ဘေးကင်းလုံခြုံရေး အန္တရာယ်တစ်ခု ဖြစ်ပါသည်။ အိမ်ဝယ်ယူမှု ပြီးမြောက်မီ စနစ်ကို အကဲဖြတ်ပြီး သင့်လျော်သော ဆောင်ရွက်မှုကို ဆုံးဖြတ်ရန် လိုင်စင်ရ အီလက်ထရစ်ရှင်တစ်ဦးကို ငှားရမ်းသင့်ပါသည်။ အလူမီနီယမ်ကြိုးဆိုင်ရာ နောက်ထပ်အချက်အလက်များအတွက် US Consumer Product Safety Commission ကို အင်တာနက်မှတစ်ဆင့် ဆက်သွယ်ပါ- [Link](#)။

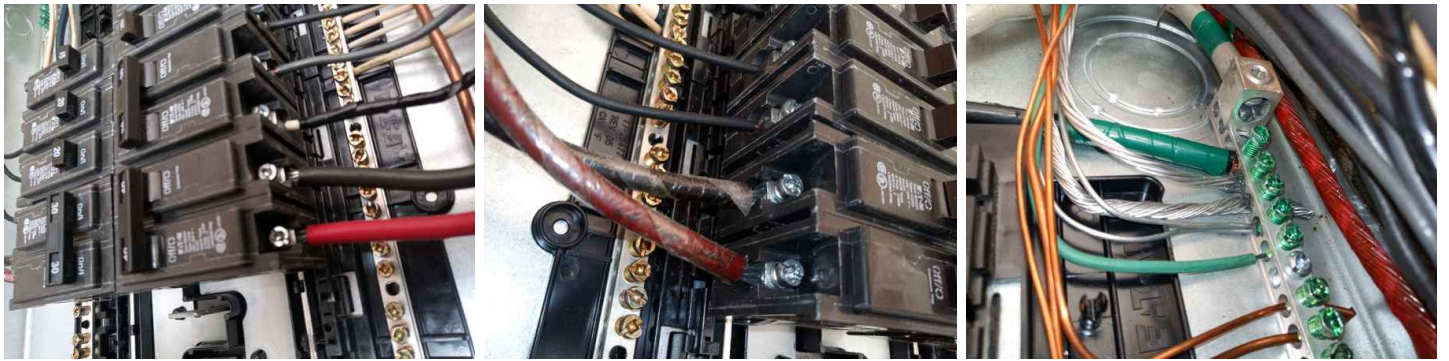
## 7.6.3 Branch Circuit ကြိုးဆွဲမှု

အလူမီနီယမ် ဆက်သွယ်ချက်များတွင် conductor/connector ဆက်စပ်နေရာ၌ ဓာတ်တိုးဆန့်ကျင်ရေး (antioxidant) လိမ်းဆေး ပျောက်ဆုံးနေပါသည်။ ၎င်းကို ဓာတ်တိုးမှု (oxidation) ကို ထိန်းချုပ်ရန် အသုံးပြုသည်။ ပျောက်ဆုံးနေရာများတွင် သင့်လျော်သော antioxidant လိမ်းဆေးတပ်ဆင်ရန်နှင့် အလူမီနီယမ်ကြိုးများ၏ သံချေးတက်မှုနှင့် ဆက်စပ်ပျက်စီးမှုများကို လျော့ချရန် လိုင်စင်ရအိလက်ထရစ်ရှင်တစ်ဦးကို ငှားရမ်းပါ။

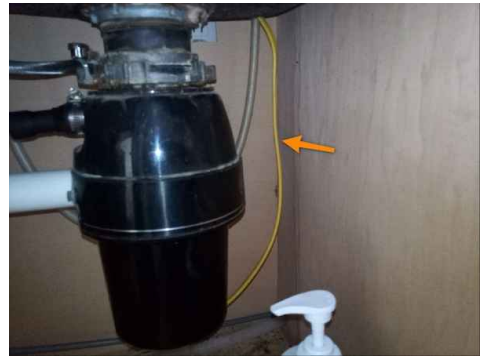
7.6.4 Branch Circuit ကြိုးဆွဲမှု  
ဖော်ထုတ်ထား/အကာအရံမရှိသော ကြိုး

ကာကွယ်မှုမရှိဘဲ ဖော်ထုတ်ထားသော ကြိုးများ ရှိပါသည်။ လျှပ်စစ်ဆက်သွယ်မှုများနှင့် ကြိုးများကို ကာကွယ်ရန် ပြင်ဆင်မှုများ ပြုလုပ်ရန် အကြံပြုပါသည်။ လိုအပ်သော ပြုပြင်မှုများ ပြုလုပ်ရန် အိလက်ထရစ်ရှင်တစ်ဦးကို ငှားရမ်းပါ။

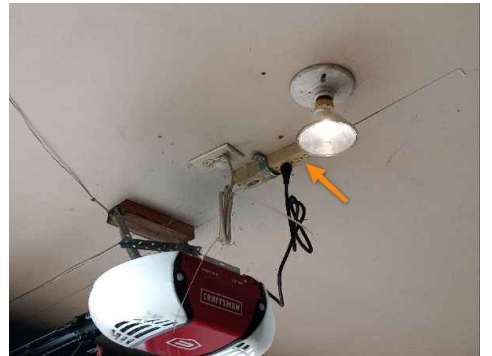
7.6.5 Branch Circuit ကြိုးဆွဲမှု  
Extension Cord အသုံးပြုမှု  
ကားဂိုထောင်

အမြဲတမ်းကြိုးအဖြစ် အသုံးပြုနေသော extension cord နှင့်/သို့မဟုတ် surge protector များ ရှိပါသည်။ ဤပစ္စည်းများသည် ယာယီအသုံးပြုမှုအတွက်သာ ဒီဇိုင်းထုတ်ထားပြီး ပစ္စည်းများအတွက် စဉ်ဆက်မပြတ် သို့မဟုတ် မြင့်မားသော ရေစီးကို ကိုင်တွယ်ရန် ရည်ရွယ်ထားခြင်း မဟုတ်ပါ။ extension cord ၏ ကြိုးသည် အလွန်ပူနွေးလာကာ ဆားကစိတ်ကာချ သို့မဟုတ် မီးလောင်မှု ဖြစ်စေနိုင်သဖြင့် အန္တရာယ်ဖြစ်စေနိုင်ပါသည်။ မှားယွင်းသော ကြိုးဆွဲမှုအလေ့အကျင့်များနှင့်ဆက်စပ်သော အန္တရာယ်များကို လျော့ချရန် လိုအပ်သော ပြုပြင်မှုများ ပြုလုပ်ရန် လိုင်စင်ရ အိလက်ထရစ်ရှင်တစ်ဦးကို ငှားရမ်းပါ။

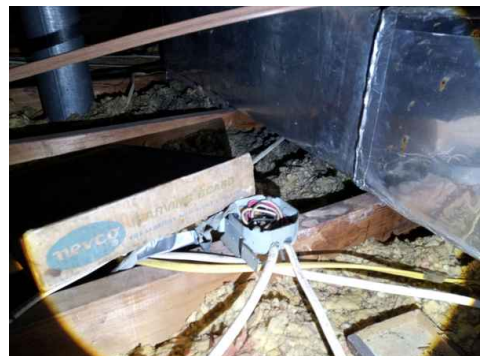
7.7.1 လျှပ်စစ်/Junction Box  
ပျောက်ဆုံးနေသော Junction Box  
ဖုံးအုပ်ပြား(များ)  
မိုးအောက်ခန်း

junction box ဖုံးအုပ်ပြားများ ပျောက်ဆုံးနေပြီး ၎င်းသည် အကာအရံ၏ မီးလောင်ခံနှုန်းကို ချိုးဖောက်ကာ ဓာတ်အားစီးနေသော အစိတ်အပိုင်းများနှင့် ထိတွေ့ ခွင့်ပြုနေပါသည်။ ဤသည်မှာ လျှပ်စစ်ဓာတ်ရာ အန္တရာယ်ဖြစ်ပါသည်။ ပျောက်ဆုံးနေသော ဖုံးအုပ်ပြားများကို တပ်ဆင်ရန် လိုင်စင်ရ အိလက်ထရစ်ရှင်တစ်ဦးကို ငှားရမ်းပါ။

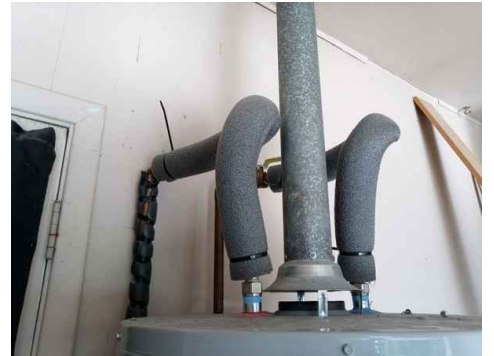
ရေနွေးအိုးများတွင် expansion tank သို့မဟုတ် ဗားမရှိပါ။ expansion tank/valve များကို ပိတ်စနစ် (closed-system) ရေနွေးအိုးများအတွက် လိုအပ်ပြီး ပွင့်စနစ် ပိုက်လိုင်းများအတွက် မလိုအပ်ပါ။ ပိတ်စနစ်ပိုက်လိုင်းဆိုသည်မှာ ရေသည် ပင်မပိုက်လိုင်းမှတစ်ဆင့် အိမ်ပိုက်လိုင်းစနစ်ထဲသို့ တစ်ကြိမ်ဝင်ရောက်ပြီးနောက် ပြန်၍ ဆန်ကျင်ဘက်စီးဆင်းခွင့် မရှိသည့် ပိုက်လိုင်းကို ဆိုလိုပါသည်။ ရေပူလာသောအခါ ၄% အထိ ကျယ်ပြန့်လာနိုင်ပါသည်။ ပွင့်စနစ်ပိုက်လိုင်းတွင် ပိုလျှံရေသည် ပင်မပိုက်လိုင်းမှတစ်ဆင့် မြို့ပိုက်လိုင်းစနစ်သို့ ပြန်လည်စီးဆင်းသွားနိုင်သော်လည်း ပိတ်စနစ်ပိုက်လိုင်းတွင်မူ ရေသည် ပြန်၍ဆန်ကျင်စီးဆင်းခွင့် မရှိသောကြောင့် ပိုလျှံသောရေအတွက် သွားနိုင်မည့်နေရာ လိုအပ်ပါသည်။ expansion tank/valve သည် ရေကို လွတ်လပ်စွာ လွှဲပြောင်းစေပါသည်။ backflow preventor အချို့ကို မြေအောက်၊ utility box သို့မဟုတ် မိတာအနီးတွင် ဖုံးကွယ်၍ တပ်ဆင်ထားနိုင်သောကြောင့် ပစ္စည်း၏ ပိုက်လိုင်းစနစ်သည် ပွင့်သည့် သို့မဟုတ် ပိတ်သည်ကို လွယ်ကူစွာ သိရှိနိုင်စေမည့် နည်းလမ်းမရှိပါ။ စနစ်ပွင့်/ပိတ် ဆုံးဖြတ်ရန်နှင့် လိုအပ်သော tank သို့မဟုတ် valve တပ်ဆင်ရန် ရေနွေးအိုးအတွင်း PSI စစ်ဆေးမှုအတွက် လိုင်စင်ရ ပလပ်ဘာတစ်ဦးကို ငှားရမ်းပါ။

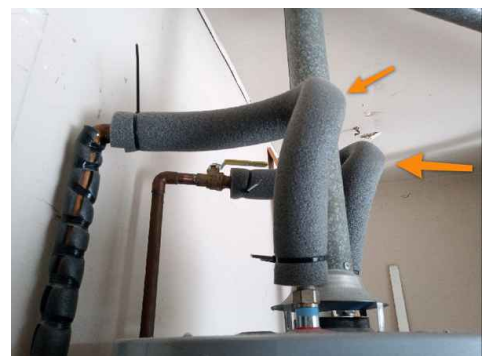
8.6.4 ရေနွေးအိုး

ပိုက်အပူလွှာကို အထုတ်ငွေ့ဓာတ်ငွေ့လွတ်ပြန် (atmospheric gas flue) အနီးတွင် တပ်ဆင်ထားပါသည်။ ၎င်းသည် လောင်ကျွမ်းနိုင်သော ပစ္စည်းဖြစ်၍ မီးဘေးအန္တရာယ် ဖြစ်ပါသည်။ ရေနွေးအိုး ထွက်ပေါက်အနီးရှိ ပိုက်အပူလွှာကို ဖယ်ရှားပါ။

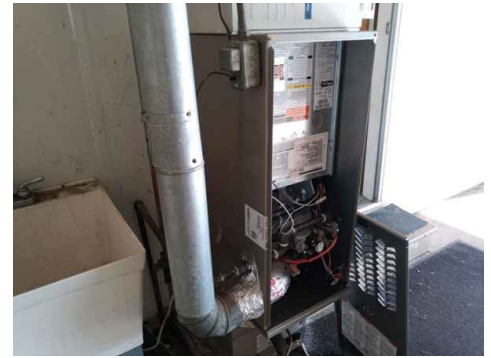
HVAC စနစ်များတွင် ဟောင်းနွမ်းမှု၊ ယိုယွင်းမှု၊ ညစ်ပေးမှု/သို့မဟုတ် သံချေးတက်မှု ရှိပါသည်။ လက်တလောဝန်ဆောင်မှု ရရှိထားသည့် သက်သေအထောက်အထား မတွေ့ရပါ။ ပုံမှန်ထိန်းသိမ်းမှုသည် စနစ်ကို ကောင်းစွာထိန်းသိမ်းနိုင်စေပြီး များစွာသော ပုံမှန်ပြဿနာများကို ရှောင်ရှားစေကာ စနစ်၏ သက်တမ်းကို ရှည်စေပါသည်။ ထို့အပြင် ပုံမှန်ထိန်းသိမ်းမှုသည် စနစ်၏ ထိရောက်မှုကို မြှင့်တင်ပေးပြီး လျှပ်စစ်ဘေးလုံ လျော့ချပေးနိုင်ပါသည်။ ကုမ္ပဏီအားလုံးသည် စနစ်၏ ဝန်ဆောင်မှုမှတစ်ဆင့် ကောင်းစွာ ထိန်းသိမ်းသည့် မဟုတ်သောကြောင့် လက်တလောဝန်ဆောင်မှုဆိုင်ရာ သက်သေအထောက်အထား/ငွေတောင်းခံလွှာများ မရရှိနိုင်ပါက ဘေးကင်းစွာနှင့် အကောင်းဆုံးလုပ်ဆောင်နိုင်စေရန် ကျွမ်းကျင်ပညာရှင်ဆိုင်ရာ စစ်ဆေးမှု၊ သန့်ရှင်းရေးနှင့် ချိန်ညှိမှုကို အကြံပြုပါသည်။

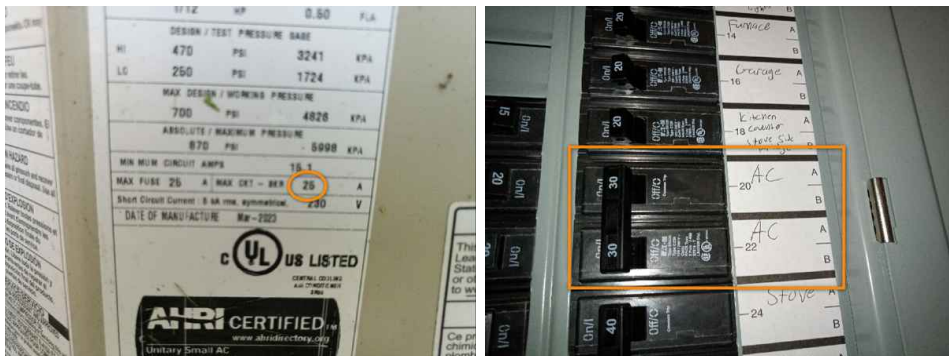
### 9.3.1 အအေးပေးစနစ်/Heat Pump

compressor အတွက် circuit breaker သို့မဟုတ် fuse သည် compressor ၏ rating plate ပေါ်တွင် ဖော်ပြထားသည့် အများဆုံးခွင့်ပြုချက်ထက် ပိုကြီးနေပါသည်။ ၎င်းသည် compressor ကို ပျက်စီးစေပြီး စနစ်အာမခံကို ပျက်ပြယ်စေနိုင်ပါသည်။ overfusing/overheating နှင့်ဆက်စပ်သော အန္တရာယ်များကို လျော့ချရန် breaker သို့မဟုတ် fuse ကို အစားထိုးရန် လိုင်စင်ရ အလက်ထရစ်ရှင် သို့မဟုတ် အရည်အချင်းပြည့်မီသော HVAC ကျွမ်းကျင်သူတစ်ဦးကို ငှားရမ်းပါ။

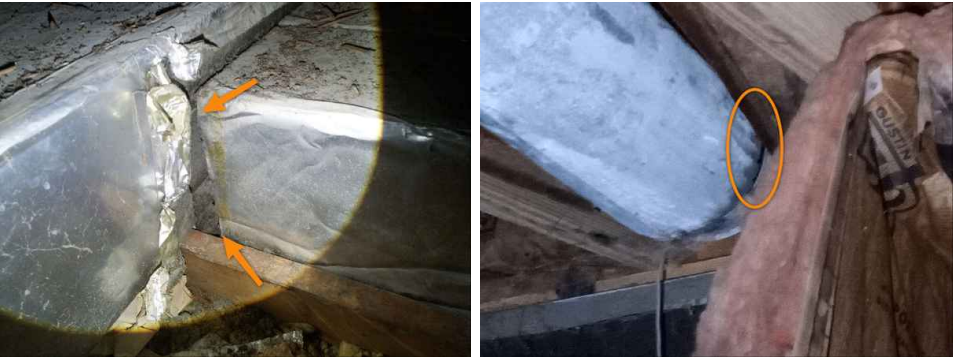
9.6.2 ပြန်ဖြူးရေးစနစ်  
ပျက်စီး/ချိတ်ဆက်မှုပြတ်တောက်နေသော Duct(များ)  
မိုးအောက်ခန်း၊ Crawlspac
