## SUMMARY

1234 Some Place, City, State 10101

Gold Standard Inspections

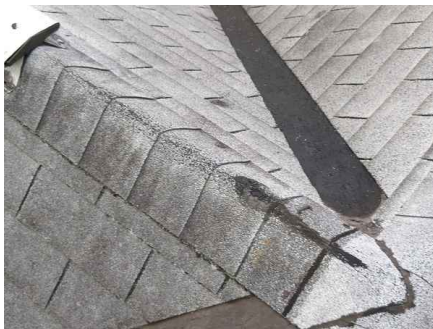
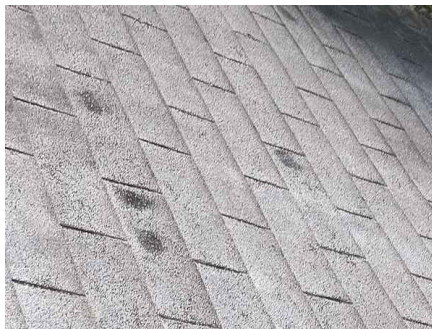
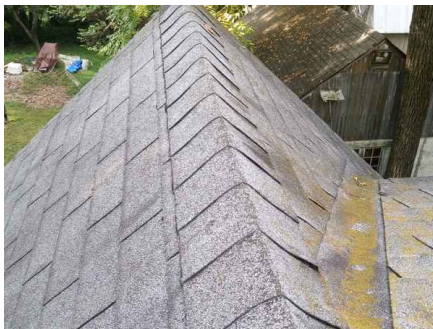
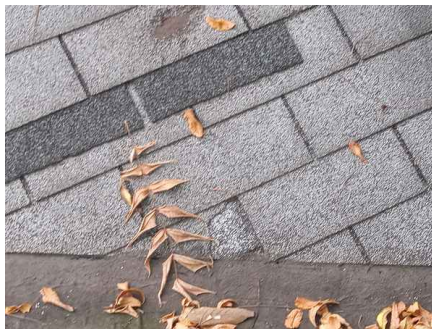
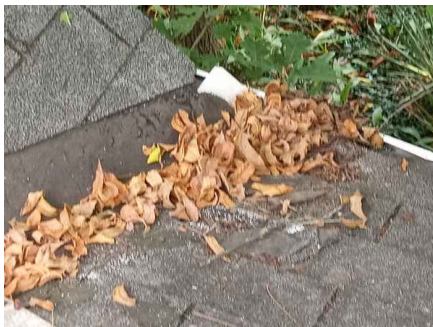
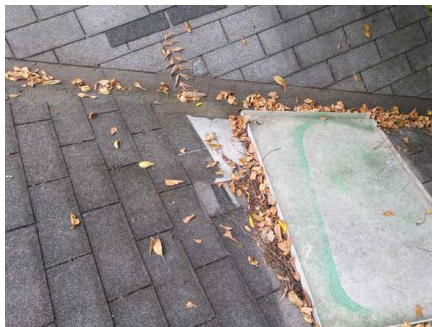
### 2.2.1 Cubiertas inclinadas

#### DETERIORO Y DAÑOS

##### VARIAS UBICACIONES

Se observan algunos daños y deterioro. Esto puede afectar la capacidad del techo para desalojar el agua. Consulte a un especialista en techos para una evaluación más detallada y repare o reemplace todo el material de techado dañado o desgastado según sea necesario, a fin de reducir la posible penetración de humedad y los daños asociados.

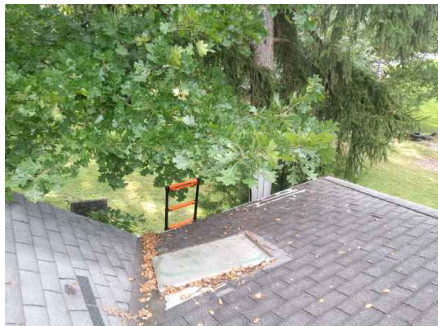
## 2.2.2 Cubiertas inclinadas

**PODAR LAS RAMAS**

VARIAS UBICACIONES

Pode todas las ramas de árboles que sobresalen para reducir el desgaste y los daños provocados por el movimiento de las ramas, las posibles filtraciones y los daños asociados.

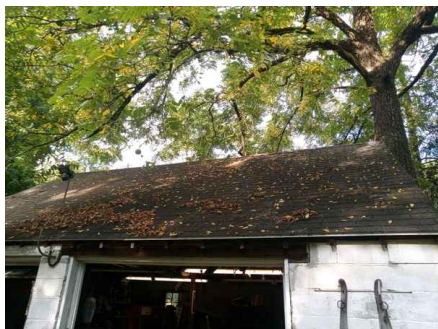
## 2.2.3 Cubiertas inclinadas

**HOJAS / ESCOMBROS**

Se observaron hojas, ramas, palos u otros escombros sobre el sistema de techado, lo cual puede afectar negativamente el desempeño y la vida útil del techo. Retire todos los escombros del techo para evitar daños y deterioro acelerados.

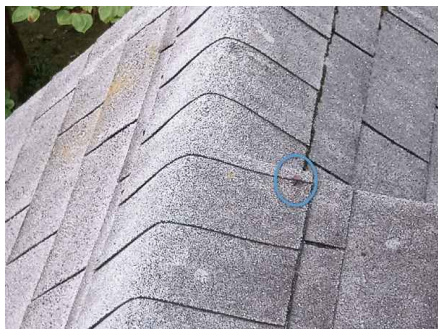
CUMBRERA TRASERA DEL TECHO

Hay cabezas de clavos expuestas. Son propensas a oxidarse y pueden permitir la entrada de agua. Repare el techo para eliminar las cabezas de clavos expuestas. Las ubicaciones donde las cabezas no puedan quedar cubiertas por la teja (por ejemplo, las cumbreras) pueden sellarse con un producto aprobado para techos.

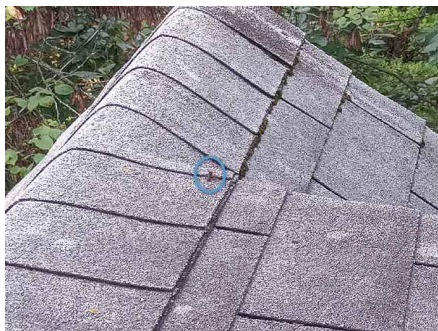
En la cubierta del techo hay cabezas de clavos mal introducidas o expuestas. Son propensas a oxidarse y pueden permitir la entrada de agua. Se recomienda que un techador calificado las corrija o selle para evitar la intrusión de humedad y los daños posteriores por agua.

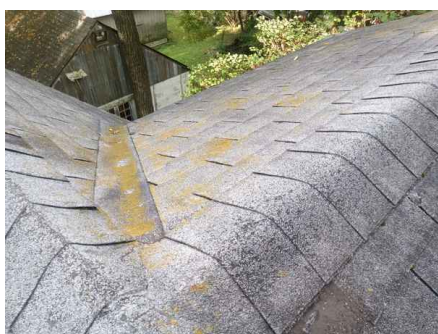
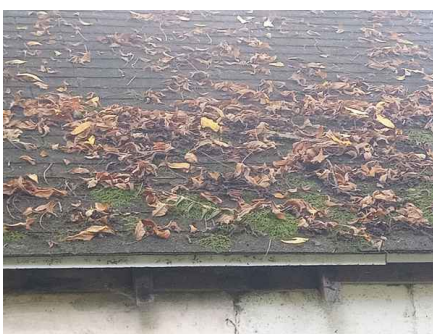
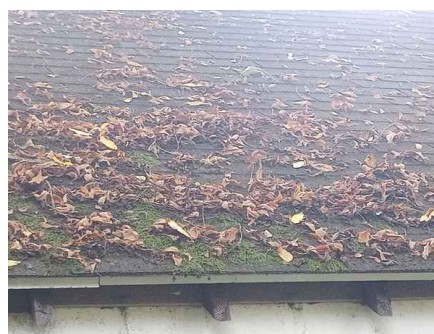
El techo mostró señales de un crecimiento menor de musgo o liquen u otra acumulación biológica. Por lo general es un asunto cosmético, pero en ocasiones puede indicar problemas o intrusión de humedad. Tenga en cuenta que esto puede dañar la cubierta del techo y causar un deterioro o una falla prematuros. Se recomienda una evaluación adicional por parte de un techador y la limpieza por parte de un contratista de limpieza de techos, si así lo desea.

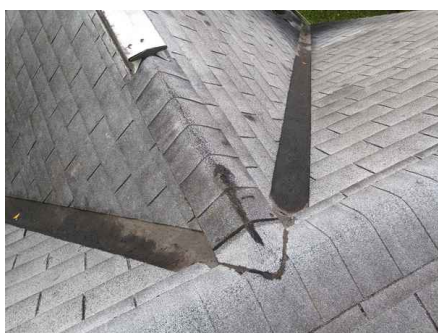
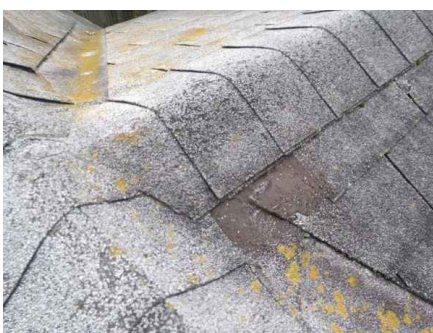
## CUMBRERA DEL TECHO

Se realizaron reparaciones previas que no parecen adecuadas. Es difícil evaluar la causa, el alcance y la calidad de dichas reparaciones. Esto puede afectar la capacidad del techo para desalojar el agua. Se recomienda consultar con el propietario actual para averiguar quién realizó las reparaciones, cuándo se hicieron y si existen garantías transferibles. Se recomienda una evaluación adicional y modificaciones o correcciones por parte de un profesional de techos calificado.

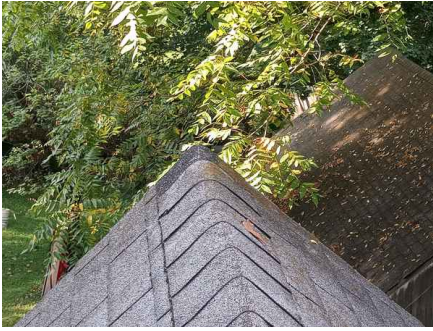
## VARIAS UBICACIONES

Hay tejas faltantes, dañadas, sueltas o mal aseguradas, probablemente por la exposición a vientos fuertes o por clavos sobreintroducidos. Haga que un techador calificado inspeccione el sistema de techado, lo asesore y repare o reemplace lo necesario para su correcto funcionamiento y la durabilidad de los componentes.

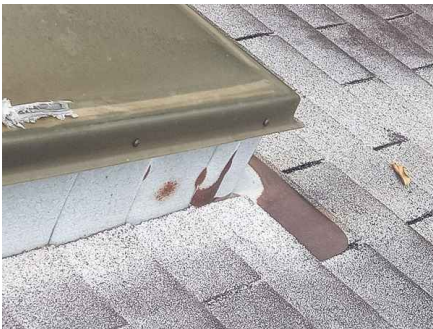
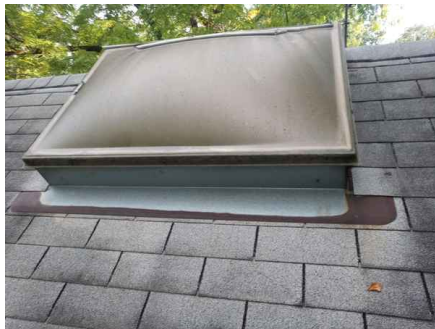
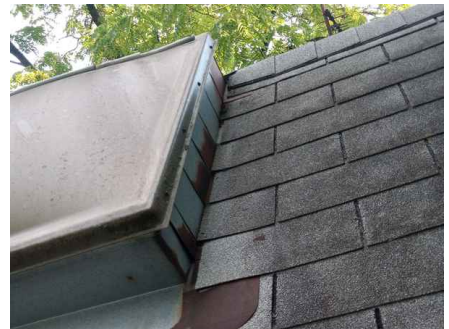
### 2.3.1 Tapajuntas

#### **ÓXIDO / CORROSIÓN (SEVERA)**

El tapajuntas del techo mostró señales de óxido, corrosión y deterioro severos, lo cual puede provocar intrusión de humedad o crecimiento biológico. Se recomienda que un contratista de techos calificado repare o reemplace el tapajuntas.

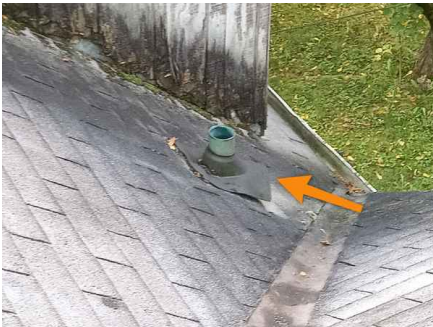
### 2.3.2 Tapajuntas

#### **TAPAJUNTAS LEVANTADO**

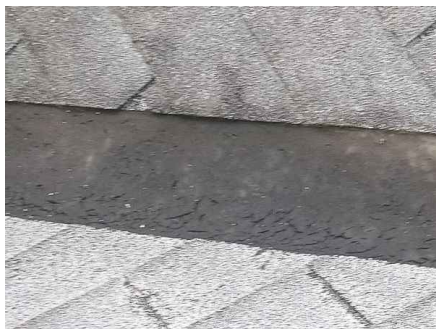
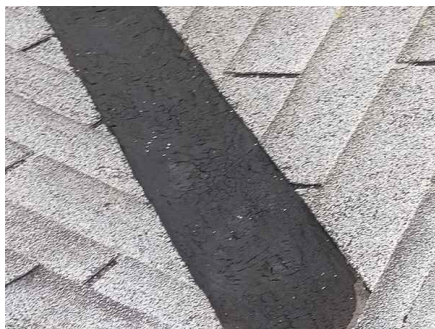
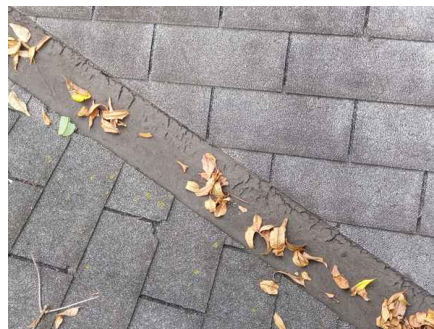
### 2.3.3 Tapajuntas

#### **TAPAJUNTAS SUELTO / DAÑADO**

El tapajuntas está suelto o dañado. Esto puede permitir la entrada de agua. Contrate a un techador para reemplazar el tapajuntas. Repare cualquier daño que se descubra.

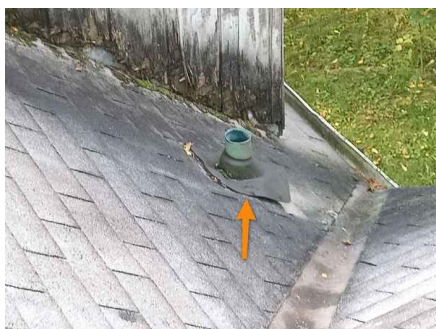
El tapajuntas está mal instalado o es de un material inadecuado. Esto puede permitir la entrada de agua. Contrate a un techador para reparar o modificar el tapajuntas. Repare cualquier daño que se descubra.

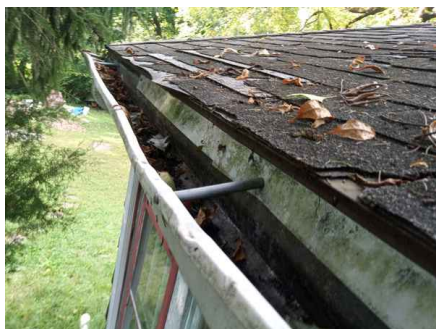
#### 2.4.1 Sistemas de drenaje del techo

### **HOJAS / ESCOMBROS EN LA(S) CANALETA(S)**

Las canaletas están llenas de hojas y escombros. Esto afecta el control adecuado del agua y puede permitir la intrusión de agua y el deterioro. Limpie y retire todos los escombros y hojas de las canaletas y bajantes según sea necesario para facilitar el drenaje adecuado del agua. Este es un requisito de mantenimiento continuo que debe realizarse cuando haga falta para asegurar que los sistemas de drenaje del techo se mantengan plenamente funcionales.

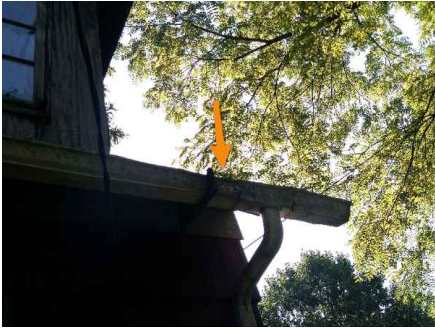
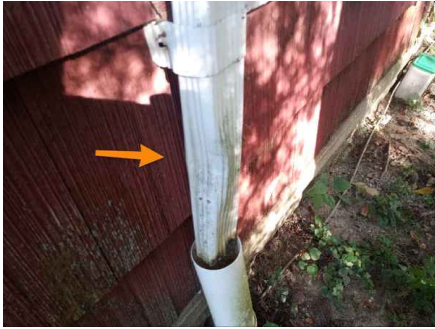
### **DAÑOS / ABOLLADURAS**

Los sistemas de drenaje del techo presentan daños o abolladuras. Esto puede afectar el control del escurrimiento del techo y permitir erosión, intrusión de agua y deterioro. Contrate a un contratista de canaletas para realizar las reparaciones o los reemplazos.

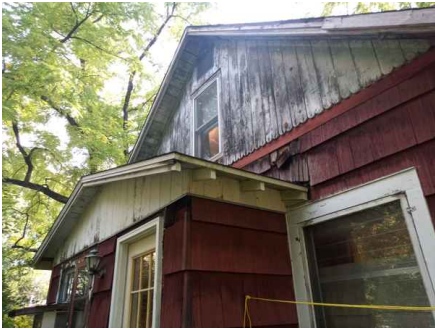
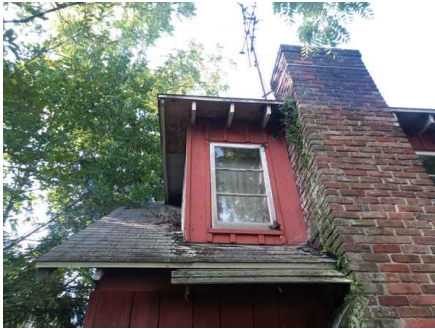
2.4.3 Sistemas de drenaje del techo

INSTALAR SISTEMA DE DRENAJE (CASA)

La estructura carece de canaletas y bajantes; deberían instalarse canaletas en todos los aleros del techo. Aunque no se consideran un requisito para todas las viviendas, su ausencia puede provocar humedad excesiva en el suelo junto a la cimentación, lo que puede causar movimiento estructural o de la cimentación. También ayudan a prevenir la intrusión de agua en la estructura y a mantener la integridad de la nivelación del terreno. Comuníquese con un contratista de canaletas calificado para instalar un sistema de drenaje de techo y reducir el posible deterioro de la cimentación, la entrada de agua y los daños posteriores.

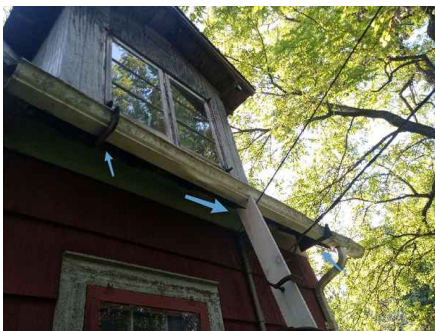
2.4.4 Sistemas de drenaje del techo

Las canaletas tienen soportes inadecuados o inapropiados. Esto puede permitir que se aflojen, se venzan y goteen, lo que provocaría daños a otros materiales y componentes. Instale soportes adecuados según sea necesario.

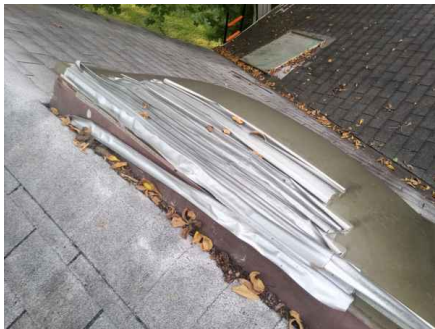
Los tragaluces han sido reparados y podrían estar ocultando daños. Esto puede permitir la entrada de agua. Contrate a un contratista de techos o de tragaluces calificado para reemplazar los tragaluces.

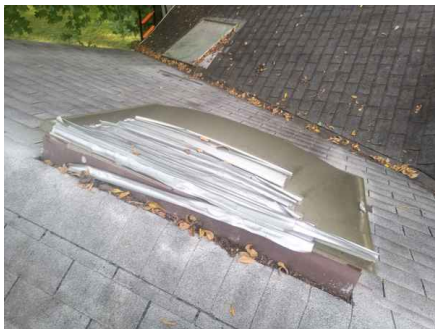
#### TECHO CENTRO

Los tragaluces son viejos o de baja calidad. Se sospecha que el tapajuntas es inadecuado. Existe probabilidad de filtraciones. Considere reemplazar los tragaluces para prevenir posibles intrusiones de agua y daños.

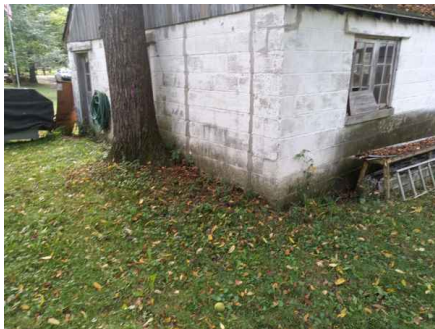
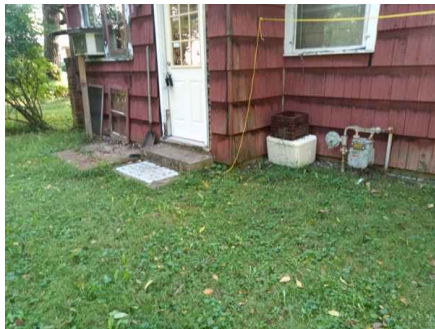
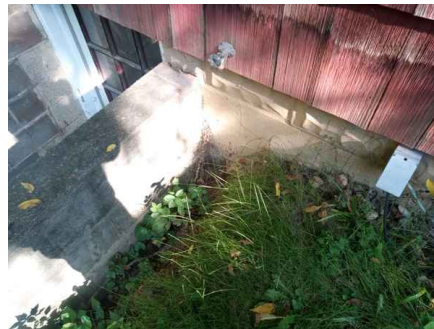
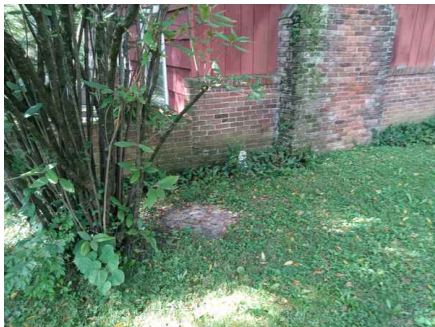
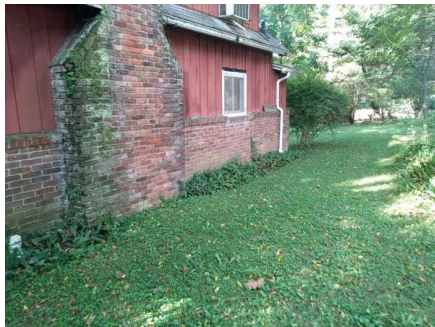
#### 3.2.1 Nivelación del terreno y jardinería

### **NIVELACIÓN DEFICIENTE DEL TERRENO**

#### VARIAS UBICACIONES

El terreno está nivelado de forma plana o tiene pendiente hacia la cimentación. Esto puede causar la entrada de agua. Renivele para desviar el agua superficial lejos de la cimentación y cree cunetas de desagüe según sea necesario, a fin de reducir el posible deterioro de la cimentación, la entrada de humedad y los daños posteriores.

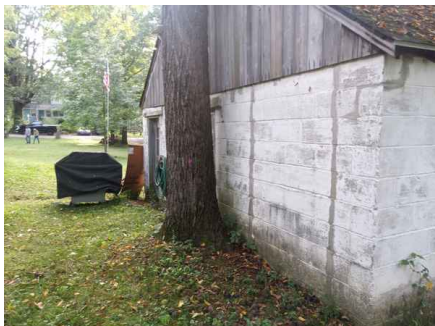
### GARAJE DERECHA

Hay árboles demasiado cerca de la estructura. Los árboles y sus raíces o ramas pueden dañar la estructura si se les permite crecer demasiado cerca. Haga que un contratista calificado en remoción de árboles retire todos los árboles y raíces cercanos a la estructura para reducir el deterioro de la cimentación, la entrada continua de humedad y los daños posteriores.

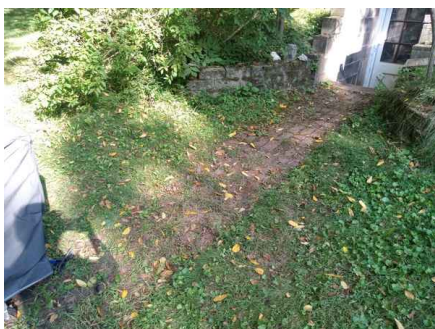
### EXTERIOR IZQUIERDA

Los adoquines están instalados sobre tierra, lo cual no se recomienda. Para que los adoquines luzcan bien y ofrezcan un desempeño óptimo en una instalación permanente, sea grande o pequeña, primero debe excavarse la subsuperficie, nivelarse y compactarse firmemente. Aunque los adoquines tradicionales pueden colocarse directamente sobre tierra en instalaciones temporales, una instalación permanente efectiva requiere una combinación de grava o piedra, arena y tela geotextil para evitar que la base quede despareja y sea invadida por maleza. Contrate a un contratista calificado para reinstalar los adoquines si así lo desea.

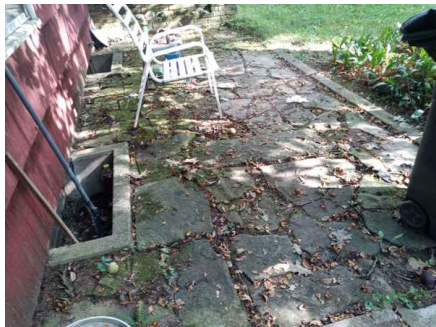
## EXTERIOR FRENTE

Los patios de adoquines presentan un desgaste acorde con su antigüedad, con algo de asentamiento o deterioro. Monitoree y renivele según lo ameriten las condiciones para reducir los riesgos de tropiezo y asegurar su función prevista.

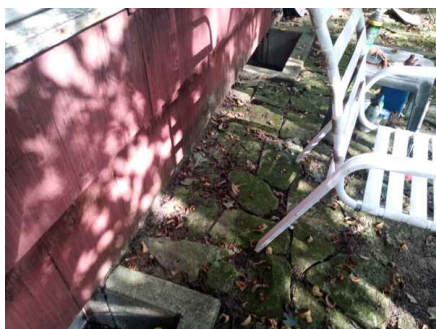
Los patios tienen pendiente hacia la cimentación o la estructura, lo que puede permitir que el agua se acumule junto a la cimentación y penetre en la estructura. Se recomienda que un profesional calificado inspeccione los patios, lo asesore y corrija o repare lo necesario para mantener un drenaje adecuado alejado de la estructura. No controlar adecuadamente el drenaje puede provocar daños a la cimentación y otros daños estructurales.

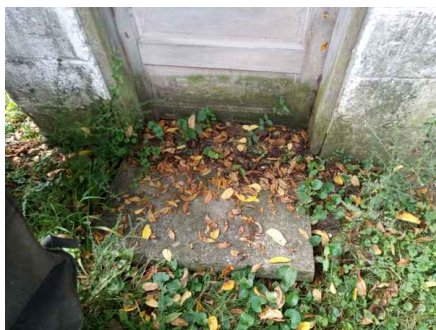
## 3.6.1 Escalon(es) de entrada

Los escalones de entrada tienen pendiente hacia la cimentación o la estructura, lo que puede permitir que el agua se acumule junto a la cimentación y penetre en la estructura. Se recomienda que un profesional calificado inspeccione los escalones, lo asesore y corrija o repare lo necesario para mantener un drenaje adecuado alejado de la estructura. No controlar adecuadamente el drenaje puede provocar daños a la cimentación y otros daños estructurales.

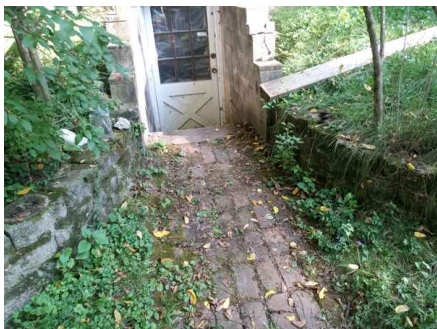
### EXTERIOR IZQUIERDA

El sistema de muro de contención no parece haber sido instalado de forma permanente y hay secciones sueltas. Esto debe corregirse para mejorar su durabilidad.

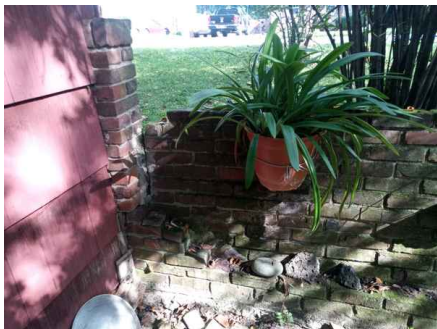
## DESCASCARILLAMIENTO / DETERIORO

Los muros decorativos o de jardín presentan descascarillamiento o deterioro. Se consideran reparaciones cosméticas. Consulte a un contratista de mampostería calificado para repararlos o reconstruirlos si así lo desea.

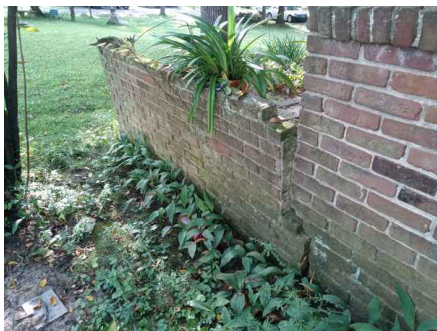
### 3.10.2 Muro(s) decorativo(s) / de jardín

Los muros decorativos o de jardín están visiblemente inclinados. Es probable que se produzca más movimiento y existe la posibilidad de una falla. Se consideran reparaciones cosméticas. Contrate a un contratista calificado para realizar las reparaciones si así lo desea.

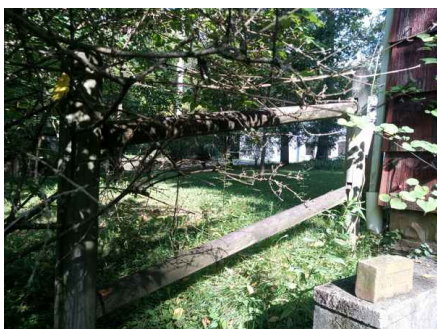
### 3.11.1 Cercas / Muros perimetrales

La cerca está sin tratar (no está pintada ni teñida). Los materiales sin pintar o sin teñir pueden deteriorarse más rápido que los materiales tratados. Pinte o tiña la cerca.

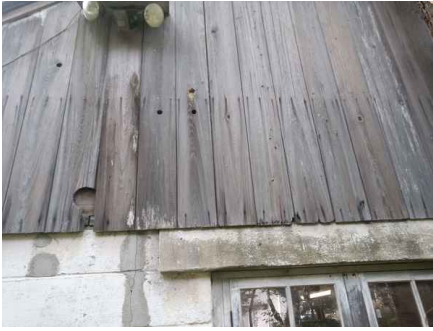
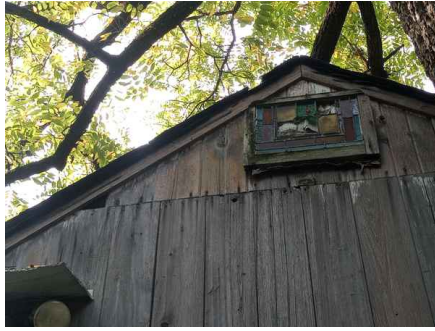
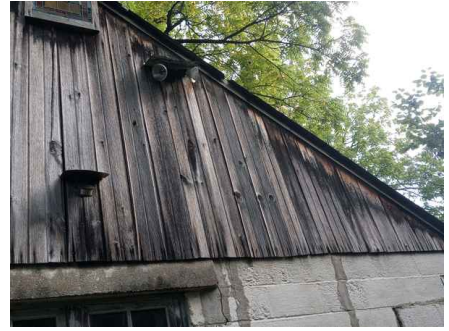
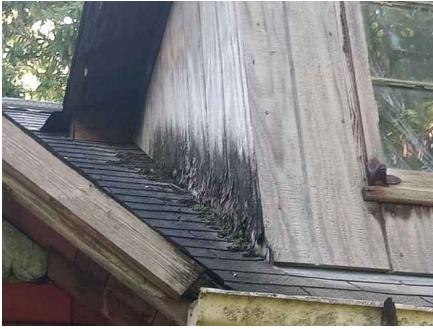
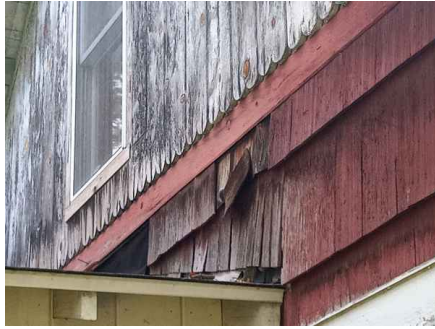
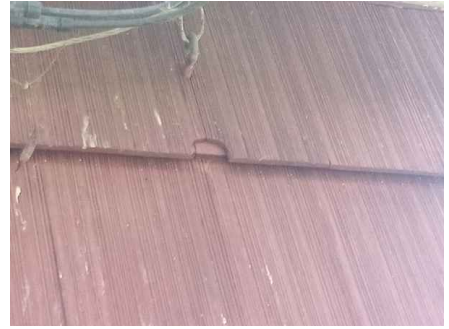
#### **DAÑO / DETERIORO DE LA MADERA**

El revestimiento de madera está dañado o deteriorado. Esto permite la entrada de humedad y puede causar mayor deterioro. Puede haber daños ocultos detrás del revestimiento. Contrate a un contratista de carpintería o de revestimientos calificado para reemplazar todas las secciones de madera podrida o dañada y reparar cualquier daño que se descubra. El sellador, las masillas de un componente y la pintura no son sustitutos aceptables del material sólido.

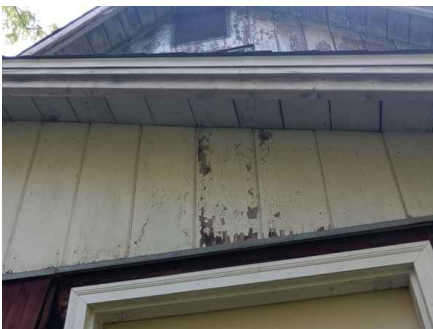
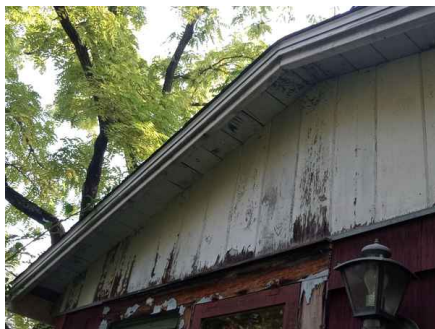
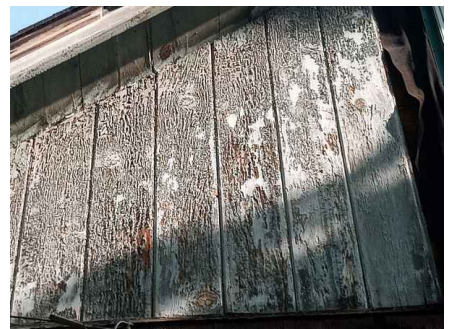
#### 4.2.2 Revestimiento exterior / Siding

La pintura está descascarada o ampollada. Esto implica que la humedad ha penetrado detrás de los acabados. Repare o reemplace las secciones afectadas y repare cualquier daño que se descubra.

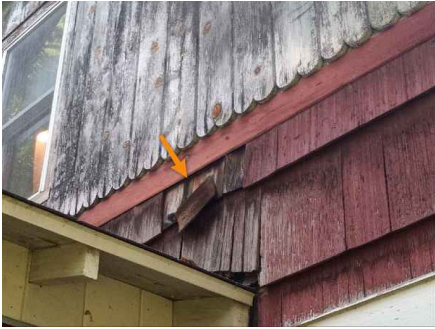
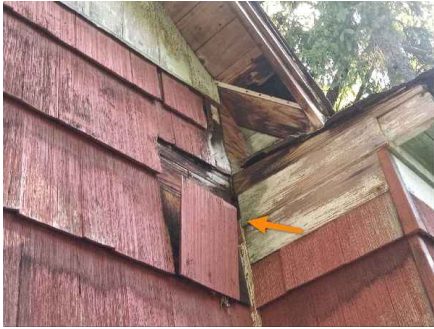
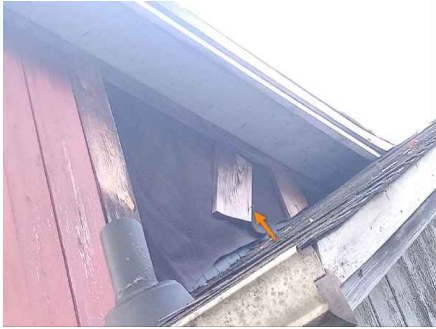
#### 4.2.3 Revestimiento exterior / Siding

Hay revestimiento suelto. Esto permite la entrada de humedad. Puede haber daños ocultos detrás del revestimiento. Contrate a un contratista de revestimientos para reparar o reemplazar todo el revestimiento suelto y reducir la posible penetración de humedad y los daños asociados. Repare cualquier daño que se descubra.

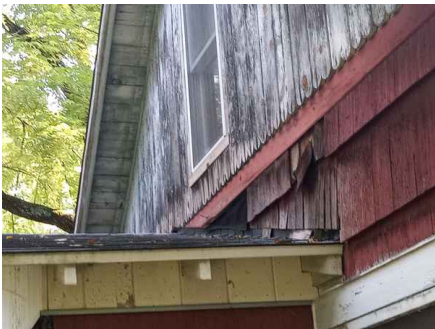
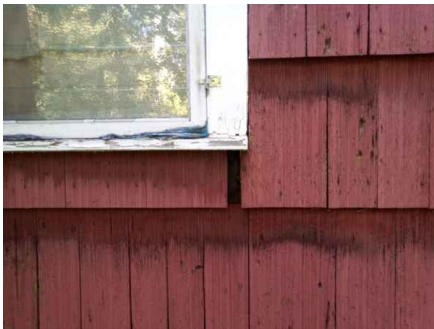
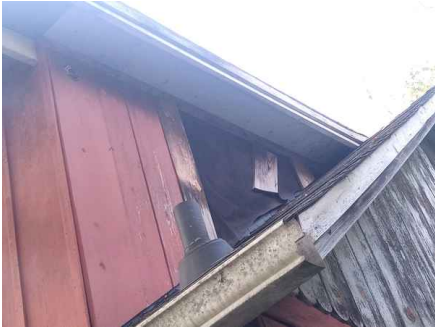
4.2.4 Revestimiento exterior / Siding  
**REVESTIMIENTO FALTANTE**  
EXTERIOR FONDO, EXTERIOR IZQUIERDA

Falta revestimiento. Esto permite la entrada de humedad. Puede haber daños ocultos detrás del revestimiento. Contrate a un contratista de revestimientos para instalar o reemplazar todas las áreas de revestimiento faltante y reducir la posible penetración de humedad y los daños asociados. Repare cualquier daño que se descubra.

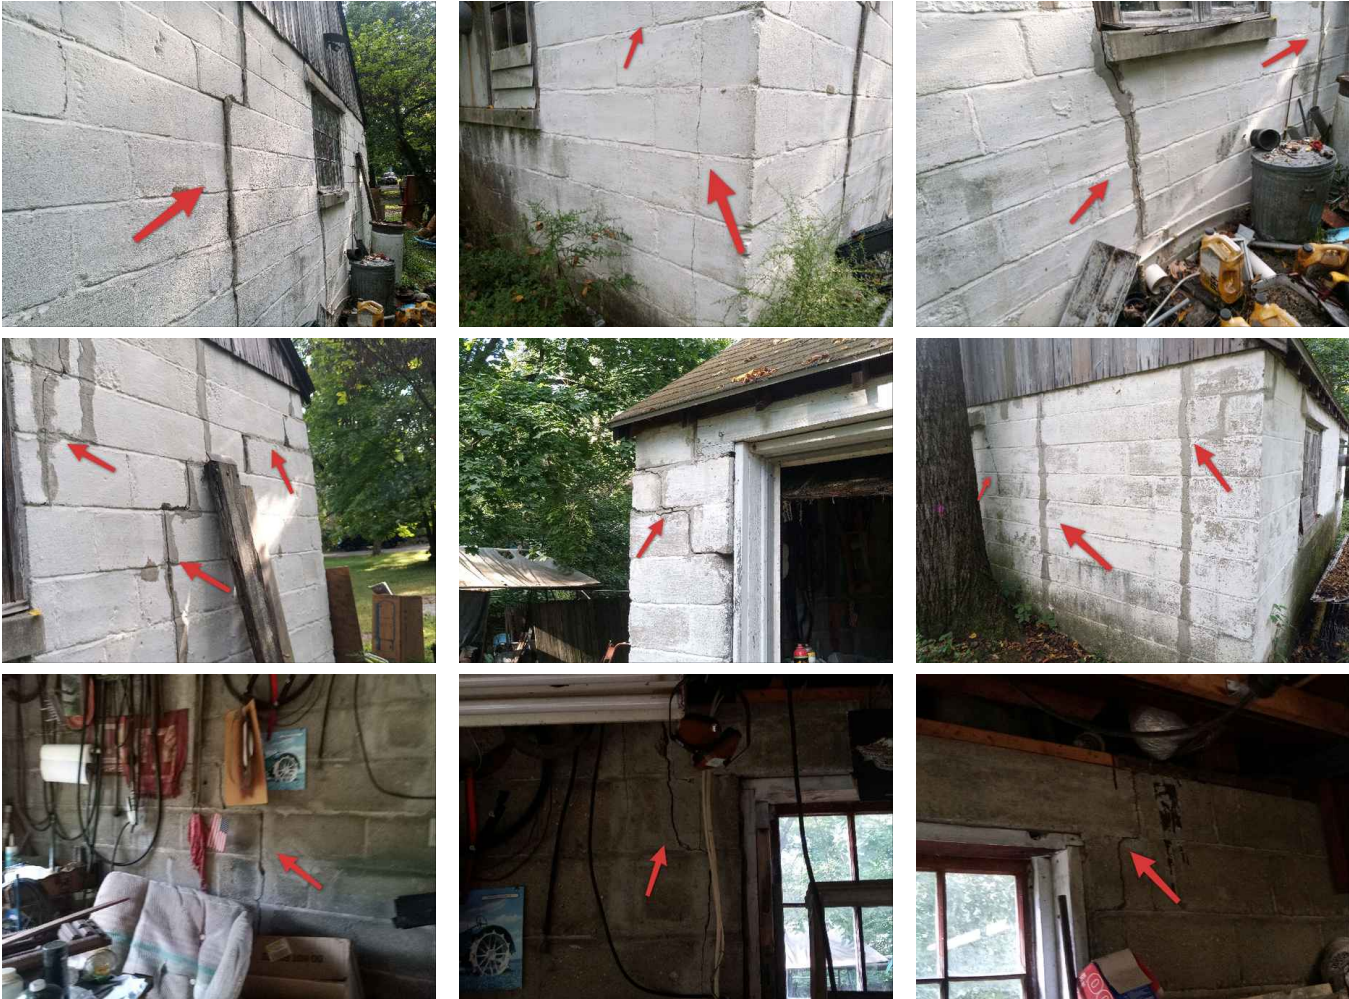
4.2.5 Revestimiento exterior / Siding  
**AGRIETAMIENTO ESTRUCTURAL EN ESCALERA / HORIZONTAL**  
GARAJE, VARIAS UBICACIONES

Los revestimientos exteriores presentan grietas horizontales o en escalera; la evidencia sugiere que ha ocurrido algún movimiento estructural o de la cimentación. Las grietas en escalera indican que la cimentación se ha asentado o se está asentando. Las grietas horizontales indican presiones laterales excesivas. Consulte a un contratista o ingeniero estructural calificado o a un albañil para determinar el mejor curso de acción y repare o corrija lo necesario para evitar más movimiento, penetración de humedad, deterioro de los muros y daños posteriores.

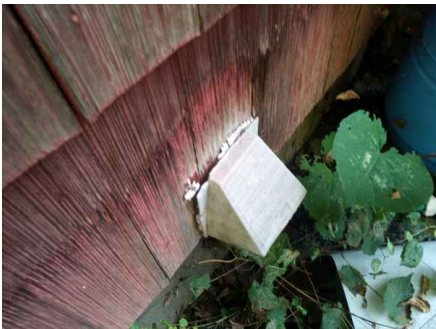
4.3.1 Tapajuntas / Penetraciones

El calafateo o sellador presenta agrietamiento, separación, áreas incompletas o deterioro. Vuelva a calafatear y sellar según sea necesario para reducir el deterioro continuo, la posible intrusión de agua y los daños posteriores.

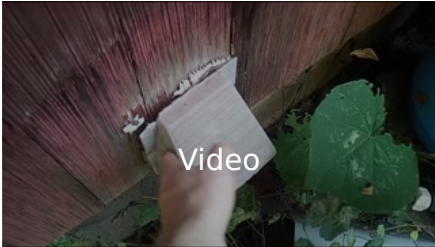
Las ventilaciones o campanas están sueltas o dañadas, lo que puede afectar su funcionamiento y permitir la entrada de humedad. Asegure, selle o repare todas las ventilaciones o campanas sueltas o dañadas para reducir la entrada de humedad y los daños asociados.

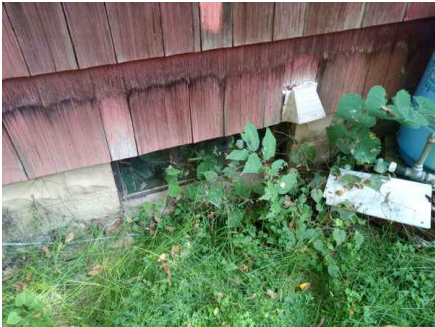
Hay ventanas instaladas muy cerca o al mismo nivel que el terreno exterior. Con la acumulación de nieve o lluvia puede producirse intrusión de humedad. Monitoree la situación. Puede ser aconsejable instalar algún tipo de foso de ventana o cerramiento si se presentan problemas en el futuro.

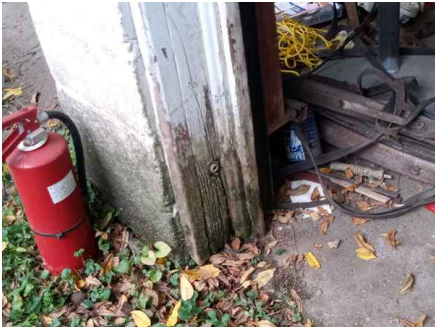
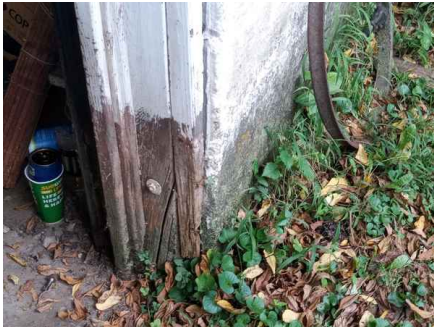
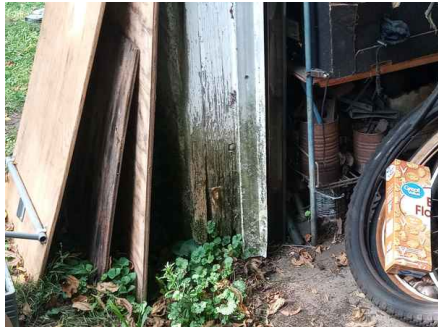
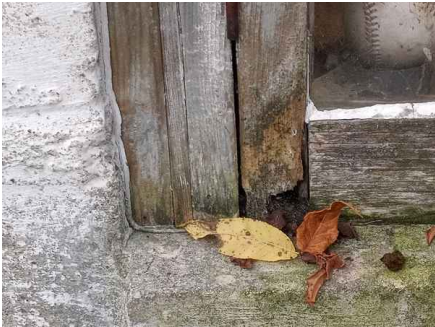
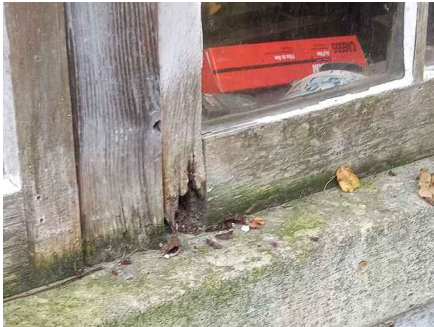
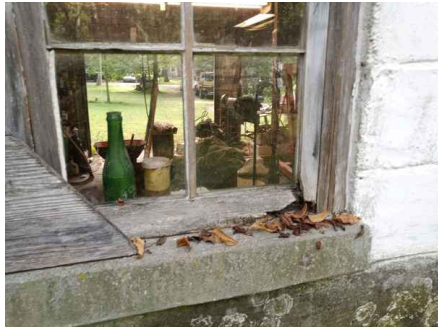
**PUDRICIÓN / DETERIORO / DAÑO SISTEMÁTICOS**

La madera presenta deterioro, daños o pudrición en varias ubicaciones. Esto permite la entrada de humedad y puede causar mayor deterioro. Puede haber daños ocultos detrás de la madera. Haga que un profesional de techos o de carpintería calificado evalúe a fondo toda la madera y repare o reemplace todas las secciones podridas o dañadas para reducir la penetración de humedad y promover la durabilidad. El sellador, las masillas de un componente y la pintura no son sustitutos aceptables del material sólido. Evalúe y repare el techo y las canaletas según sea necesario.

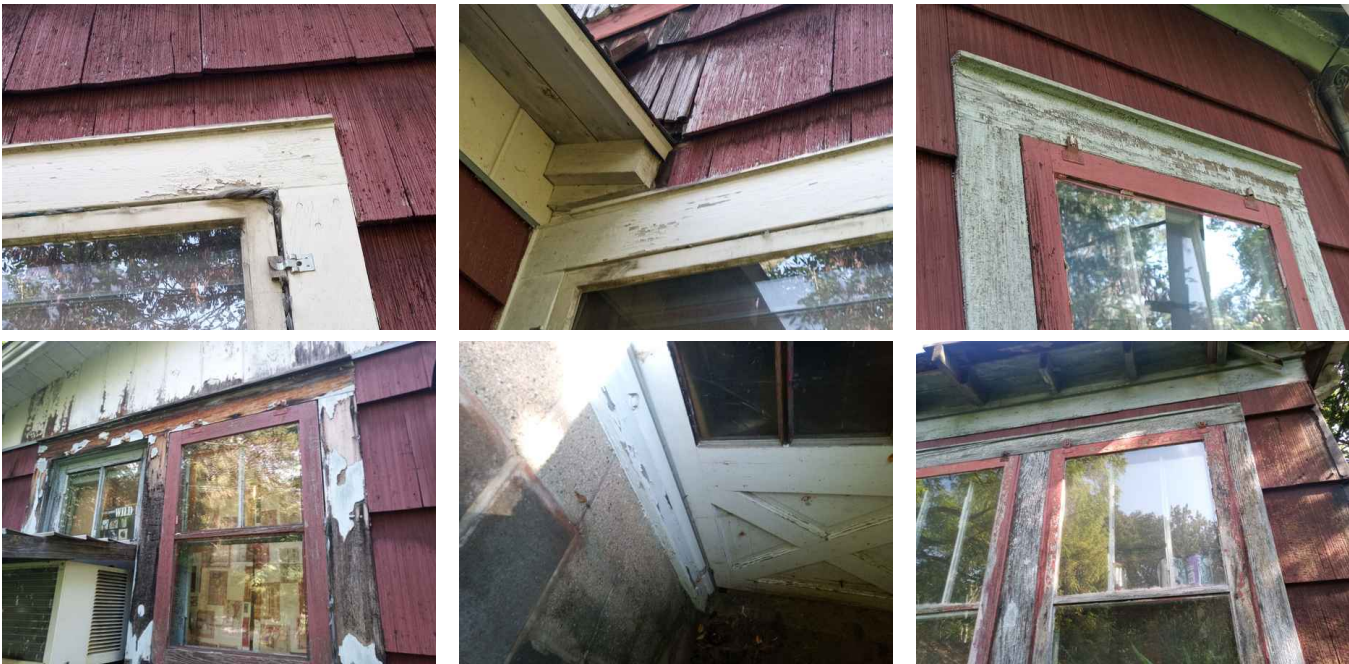
La pintura está descascarada o ampollada. Esto implica que la humedad ha penetrado detrás de los acabados. Repare o reemplace las secciones afectadas y repare cualquier daño que se descubra.

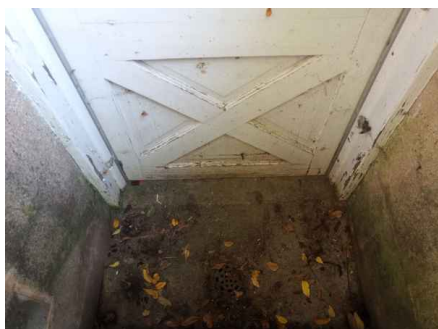
El umbral de la puerta exterior de la escalera del sótano es demasiado bajo. El umbral debe tener una altura mínima de 4 pulgadas para limitar la entrada de agua si el drenaje de la escalera se obstruye. Eleve el umbral.

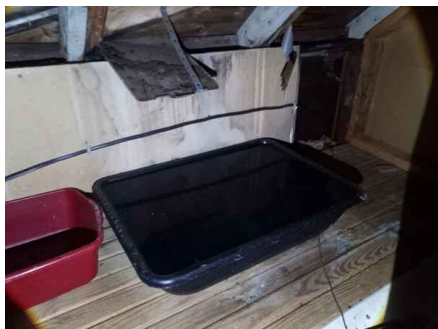
Hay cubetas u otros recipientes en el ático. Esto implica filtraciones previas o continuas, y estas son medidas temporales para evitar daños por agua en el interior. Pregunte al propietario acerca de las cubetas o recipientes y contrate a un contratista para las reparaciones si es necesario.

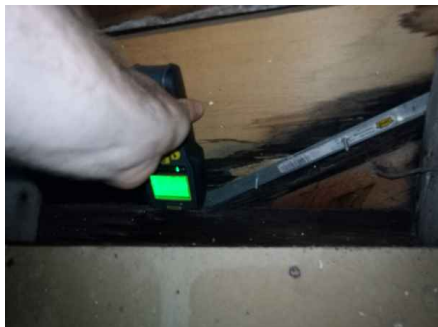
Hay manchas de humedad visibles. Es evidente que hubo filtraciones en el pasado; actualmente parecen secas, pero la evidencia sugiere que podría tratarse de un problema en curso. Contrate a un contratista de techos calificado para identificar y mitigar la fuente de entrada de agua, asegurarse de que las filtraciones no estén activas y corregir lo necesario para reducir la posible entrada de humedad y los daños asociados.

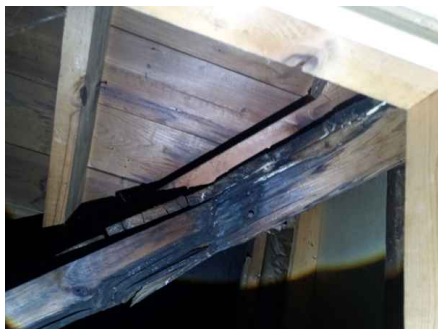
Hay manchas de humedad y evidencia de filtración activa. Esto indica entrada de agua. Contrate a un contratista de techos calificado para identificar y mitigar la fuente de entrada de agua y reemplazar o reparar los componentes necesarios, a fin de reducir la entrada continua de humedad y los daños asociados.

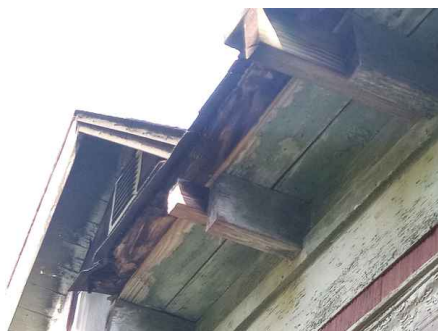
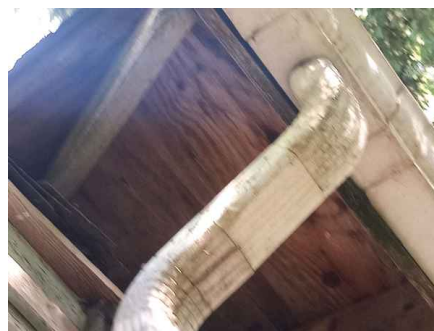
#### 5.5.4 Estructura del ático / Entablado

### DAÑO / DETERIORO DEL ENTABLADO

Hay entablado dañado, delaminado o deteriorado. Esto afecta la resistencia del entablado y la correcta instalación de los materiales de techado. Contrate a un contratista de techos o estructural calificado para una evaluación y para realizar las reparaciones necesarias.

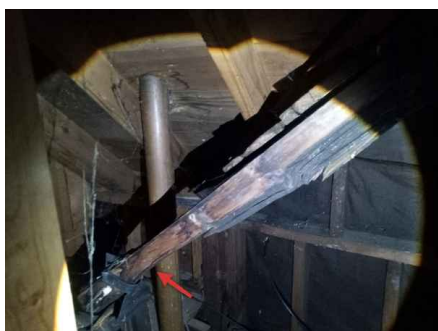
#### 5.5.5 Estructura del ático / Entablado

Hay elementos estructurales de madera dañados, partidos o deteriorados. Esto afecta la capacidad de la estructura del techo para soportar correctamente su peso. Contrate a un contratista para evaluar la estructura y repararla o reemplazarla según sea necesario, a fin de reducir el movimiento continuo y asegurar la integridad estructural.

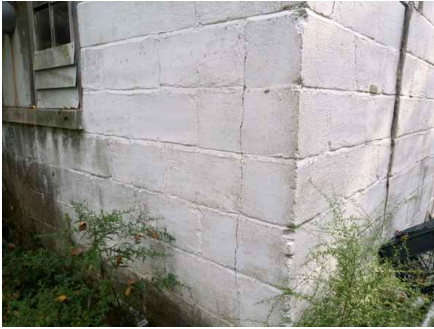
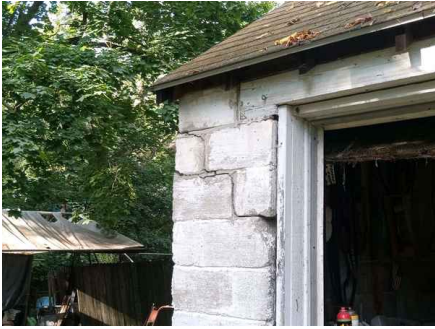
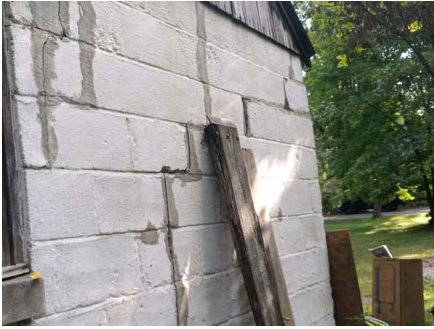
El garaje presenta asentamiento, agrietamiento, movimiento significativo o desplazamiento de muros en numerosas ubicaciones, lo que sugiere que ha ocurrido movimiento estructural y que podría estar en curso. Aunque se han hecho algunas anotaciones, una evaluación más exhaustiva excede el alcance de esta inspección. Comuníquese con un contratista de cimentaciones calificado o con un contratista o ingeniero estructural para revisar la estructura, determinar el curso de acción adecuado y corregir o reparar lo necesario, a fin de reducir el movimiento continuo, la penetración de humedad y los daños posteriores.

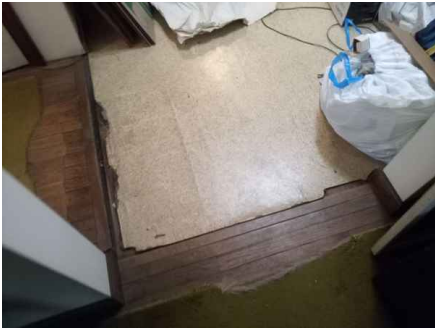
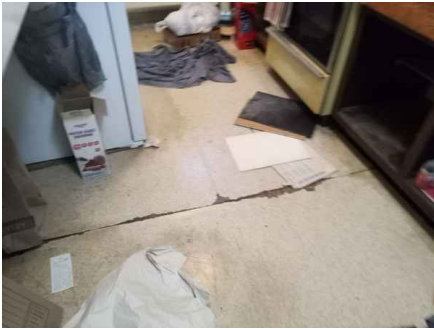
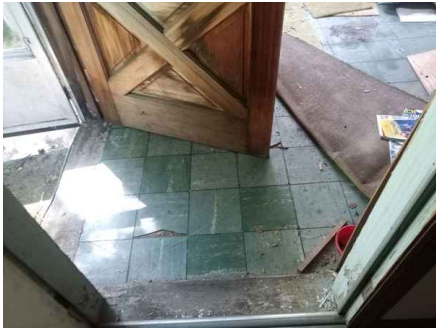
**PISO DAÑADO**

El piso está dañado. Esto puede permitir un mayor deterioro y provocar que alguien tropiece y caiga. Se recomienda la reparación o el reemplazo por parte de un contratista de pisos calificado.

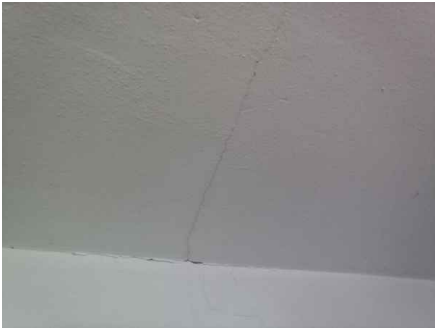
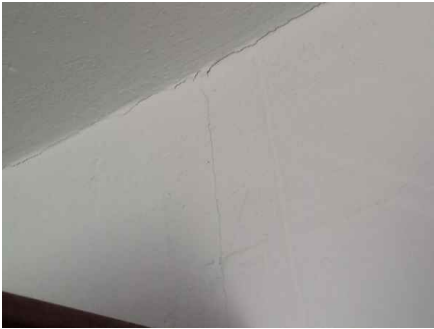
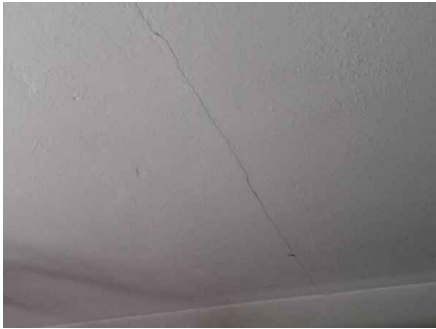
**GRIETA(S) TÍPICA(S) / CLAVOS SALTADOS**

Se observaron grietas típicas en techos y muros o clavos saltados en algunas ubicaciones dentro de la estructura. Por lo general se deben a la contracción de la madera o al asentamiento normal. Repare según sea necesario para reducir una mayor separación y monitoree las reparaciones para determinar si existen condiciones subyacentes o si se justifica una investigación adicional.

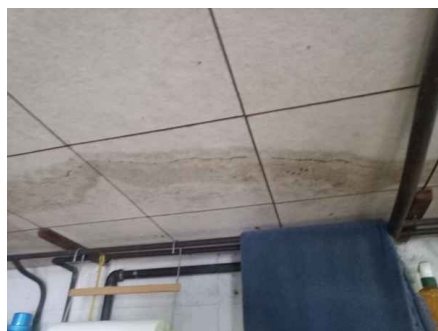
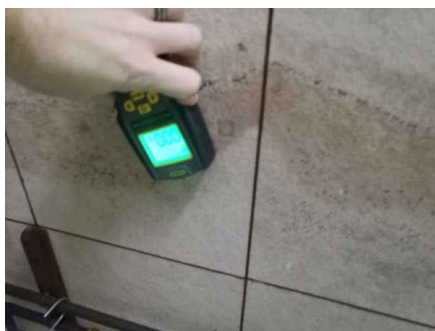
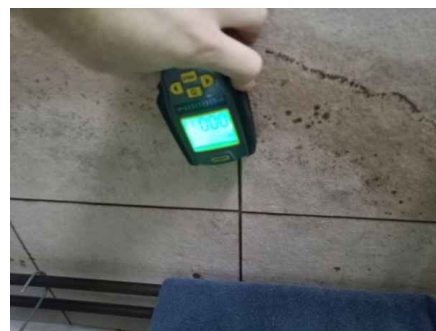
Las manchas de agua o las áreas parchadas parecen estar secas. La medición con un higrómetro indica un contenido bajo de humedad (seco). Monitoree el área para asegurarse de que la filtración no esté activa. Contrate a un contratista para evaluar a fondo y corregir la causa si es necesario, a fin de reducir la posible penetración de humedad y los daños asociados.

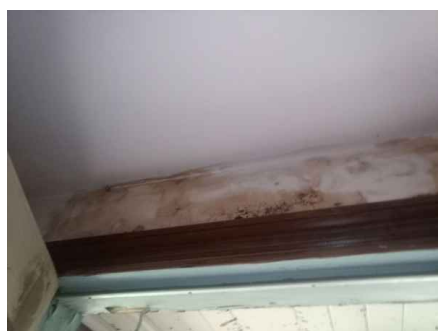
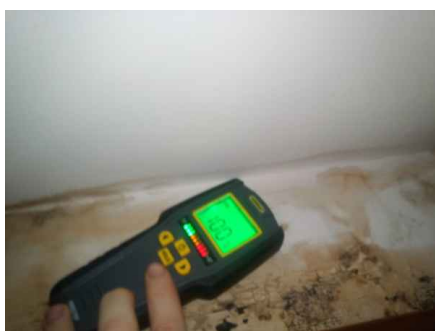
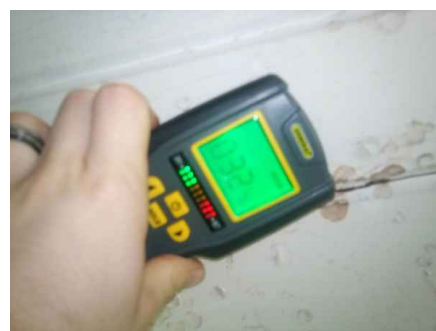
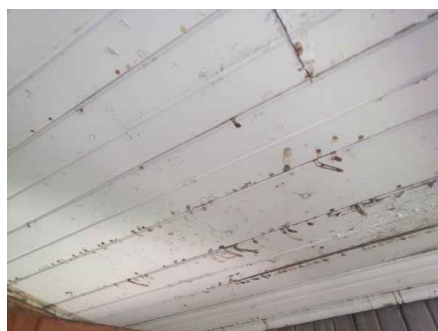
Se observan manchas húmedas o activas. Contrate a un contratista para evaluar a fondo y determinar la fuente exacta de la filtración y corregir o reparar lo necesario, a fin de reducir la entrada continua de humedad y los daños asociados. El inspector no puede determinar el alcance del daño dentro del muro o techo; repare o reemplace los componentes según sea necesario.

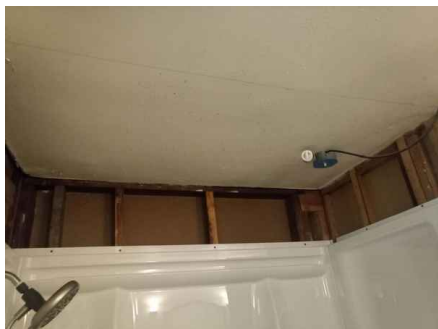
Hay muros o techos dañados o faltantes. Esto puede permitir un mayor deterioro. Se trata de una preocupación cosmética. Repare o reemplace las secciones dañadas o faltantes si así lo desea.

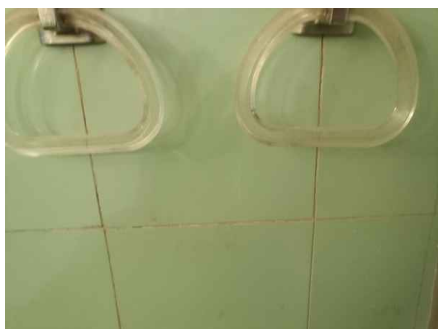
Hay deterioro o agrietamiento general de la lechada o áreas donde falta lechada en el enchape. Esto puede permitir la entrada de agua y el deterioro. Se recomienda que un contratista de azulejos calificado atienda el problema y reemplace la lechada donde sea necesario.

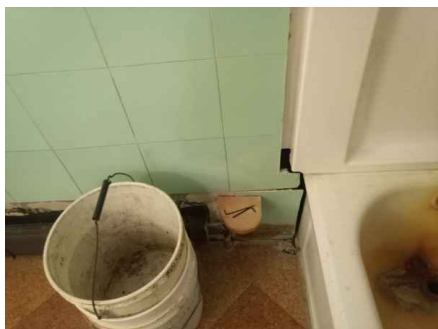
## 6.5.6 Muros y techos

[Observación de categoría azul](#)**AZULEJO(S) DAÑADO(S) / AGRIETADO(S)**

Los azulejos están dañados o sueltos. Este daño puede avanzar. Se trata de una preocupación cosmética. Repare o reemplace los azulejos si así lo desea.

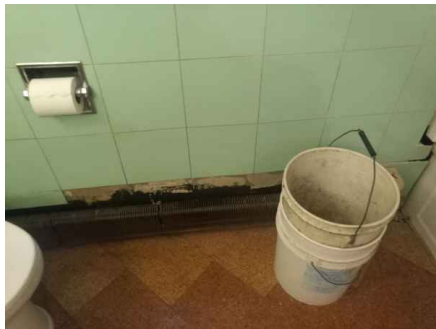
## BAÑO

Faltan azulejos; instale o reemplace los azulejos faltantes si así lo desea. Se trata de una preocupación cosmética.

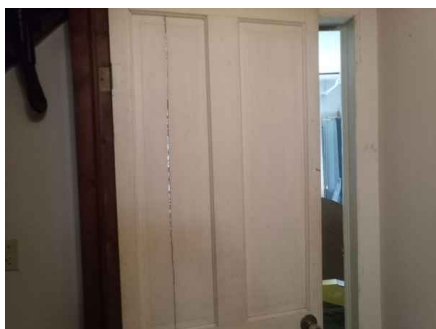
## PASILLO

Se observan puertas dañadas, partidas o abolladas. Se trata de una preocupación cosmética, pero podría derivar en una pérdida de funcionalidad. Repare o reemplace si así lo desea.

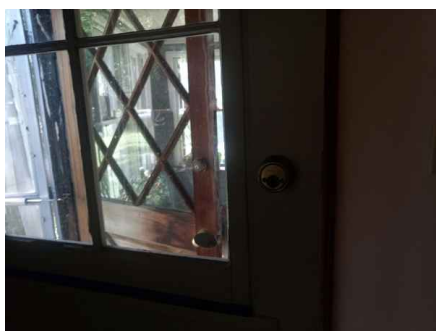
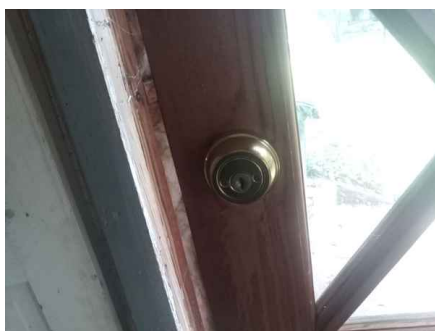
## EN TODA LA PROPIEDAD

Los cerrojos que requieren llave por el lado interior de una puerta exterior o de salida son un peligro de incendio. En un incendio o una emergencia similar, los cerrojos con llave pueden atrapar a los ocupantes en el interior, especialmente si la llave está dañada o se ha extraviado. Reemplace la herrajería de la puerta por un mecanismo de cierre de una sola llave (accionable desde el interior sin llave).

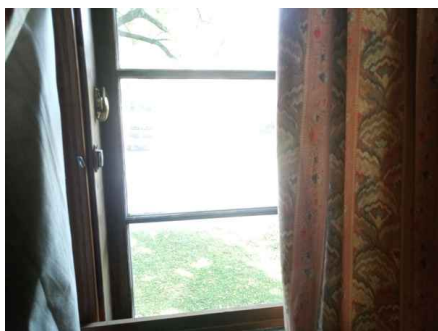
RECÁMARA DERECHA

Las ventanas de la recámara parecen estar pintadas o atascadas y no abren. Esto puede impedir el escape en caso de incendio o una emergencia similar. Contrate a un contratista de ventanas calificado para retirar la pintura o reparar las ventanas según sea necesario para su correcto funcionamiento.

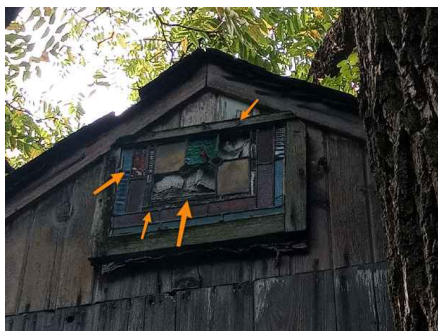
Observación de categoría naranja**VENTANA(S) AGRIETADA(S) / ROTA(S)**

El vidrio está agrietado o dañado, lo que representa un riesgo de cortaduras. Haga que un contratista de ventanas calificado repare o reemplace el vidrio agrietado o roto para reducir la posible penetración de humedad, la pérdida de energía y los riesgos de seguridad.

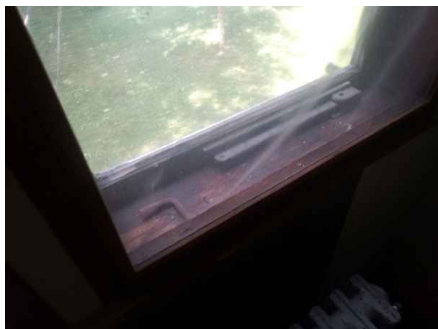
## 6.8.3 Ventanas

Se observa condensación, daño por humedad o manchas en varias ventanas, lo que puede indicar niveles elevados de humedad en la vivienda. Corrija la fuente de humedad para reducir un mayor deterioro.

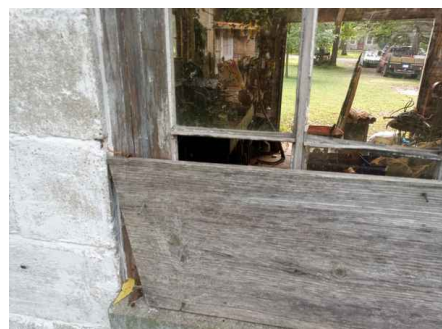
GARAJE FONDO

Faltan vidrios en las ventanas. Esto representa una pérdida de energía y un problema de seguridad para la vivienda. Contrate a un contratista de ventanas para reemplazar los vidrios faltantes.
