## SUMMARY

1234 Some Place, City, State 10101

Gold Standard Inspections

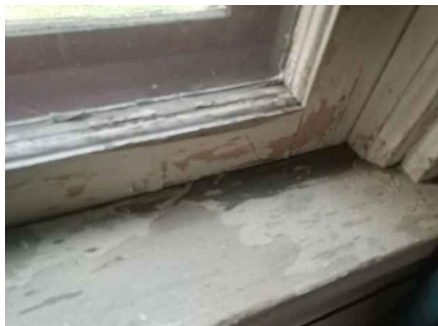
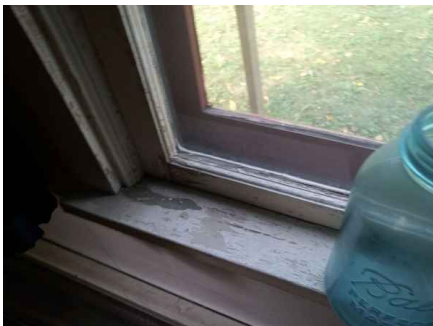
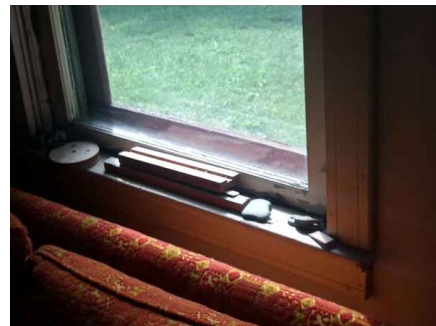
VARIAS UBICACIONES

La pintura está descascarada o ampollada. Esto indica que la humedad ha penetrado detrás de los acabados. Repare o reemplace las secciones afectadas y repare cualquier daño que se descubra.

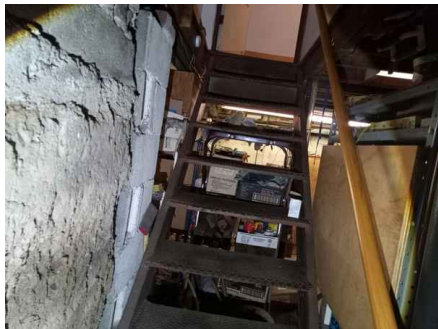
Cuando el desnivel es de 30 pulgadas o más, debe instalarse un barandal de protección debido a la altura, para promover la seguridad y asegurar que la instalación cumpla con todas las normas aplicables.

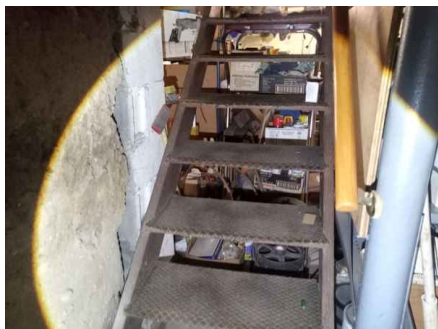
La escalera tiene contrahuellas abiertas. Las normas actuales limitan el espacio o la abertura entre los peldaños a un máximo de 4 pulgadas. Esto representa un riesgo de tropiezo y un posible riesgo de caída para niños y mascotas. Repare, modifique o reemplace la escalera según sea necesario.

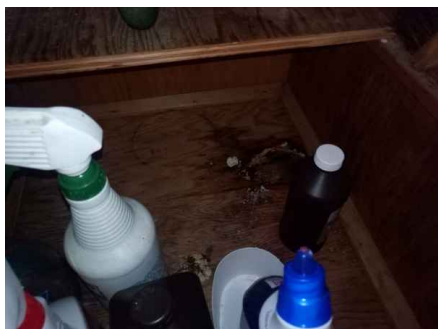
## 6.10.1 Encimeras y gabinetes

Hay evidencia de filtraciones previas, pero el área parece estar seca. Monitoree por posibles filtraciones y corrija o repare lo necesario para reducir la posible penetración de humedad y los daños asociados. Consulte al vendedor sobre el historial de filtraciones. Es posible que haya daños por agua o crecimiento biológico ocultos. Repare o reemplace el piso de los gabinetes si así lo desea.

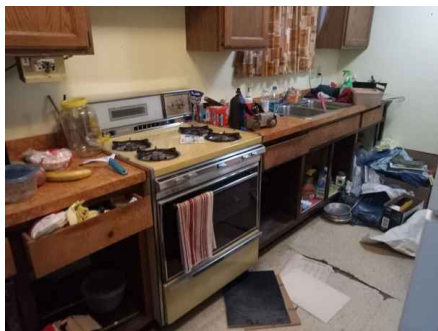
## 6.10.2 Encimeras y gabinetes

Faltan puertas o cajones de gabinete. Se recomienda su reemplazo para un funcionamiento adecuado.

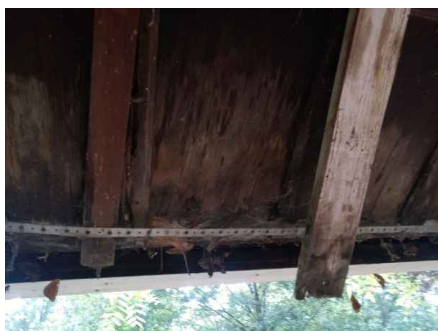
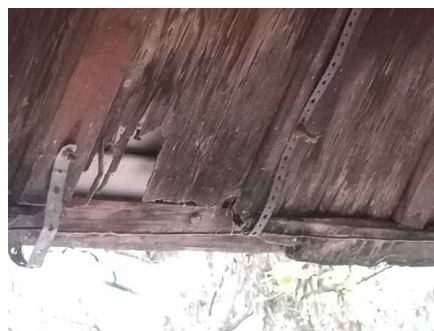
## 6.12.1 Puerta(s) de garaje para vehículos

[Observación de categoría azul](#)**DETERIORO DE MADERA / MATERIAL COMPUESTO**

La puerta o las molduras de madera o material compuesto presentan deterioro, daños o áreas sin acabado. Repare, restaure, pinte y selle o calafatee según sea necesario para reducir la penetración continua de humedad, el deterioro y los daños asociados. La madera se deteriora con el tiempo; monitoree y repare o reemplace según sea necesario.

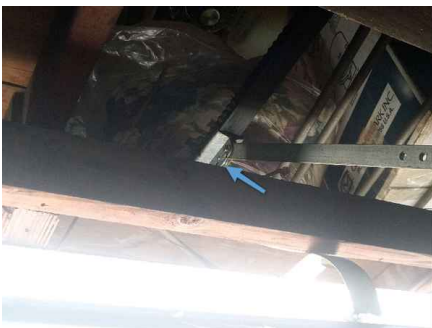
GARAJE (AMBAS)

La cuerda de desconexión de emergencia del operador de la puerta del garaje está demasiado alta. La manija debe ser de fácil acceso y estar a no más de 6 pies sobre el piso del garaje. Instale una nueva cuerda de desconexión o baje la actual.

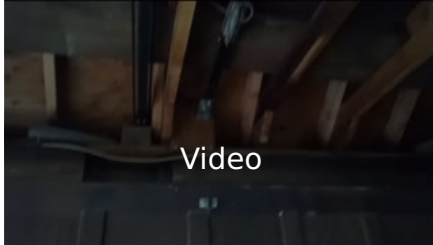
GARAJE (IZQUIERDA)

La puerta del garaje está fuera de su mecanismo y el mecanismo no funcionó. Los componentes de seguridad de la puerta no pueden operarse, lo que impide probar las funciones de seguridad o los operadores automáticos instalados. Haga que un especialista calificado en puertas de garaje repare o reemplace las puertas que no funcionan correctamente, junto con cualquier dispositivo de seguridad deficiente.

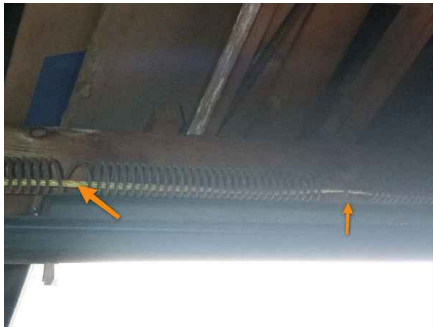
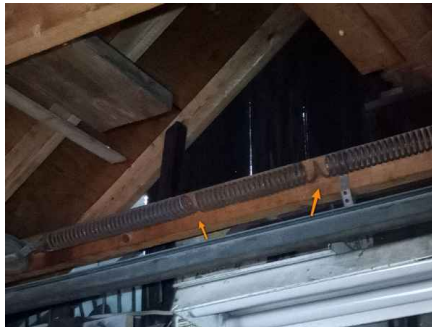
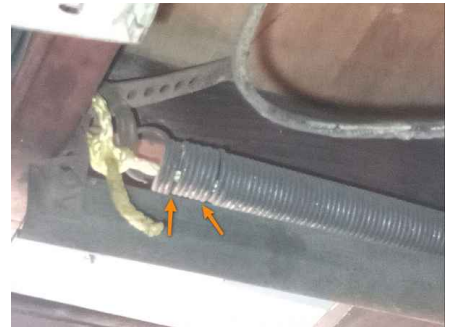
GARAJE (AMBAS)

Los resortes de la puerta están dañados o desconectados. Esto representa un riesgo de seguridad. Contrate a un contratista calificado en puertas de garaje para reemplazar los resortes.

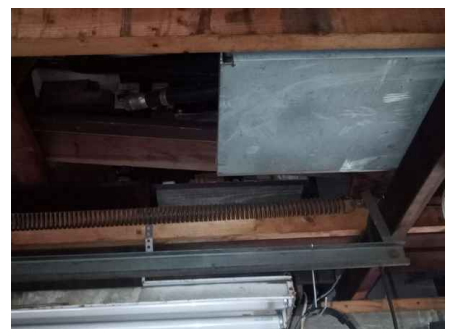
Observación de categoría naranja**RESORTE(S) OXIDADO(S) / CORROÍDO(S)**

Los resortes de la puerta están oxidados o corroídos. Esto representa un riesgo de seguridad. Contrate a un contratista calificado en puertas de garaje para reemplazar los resortes.

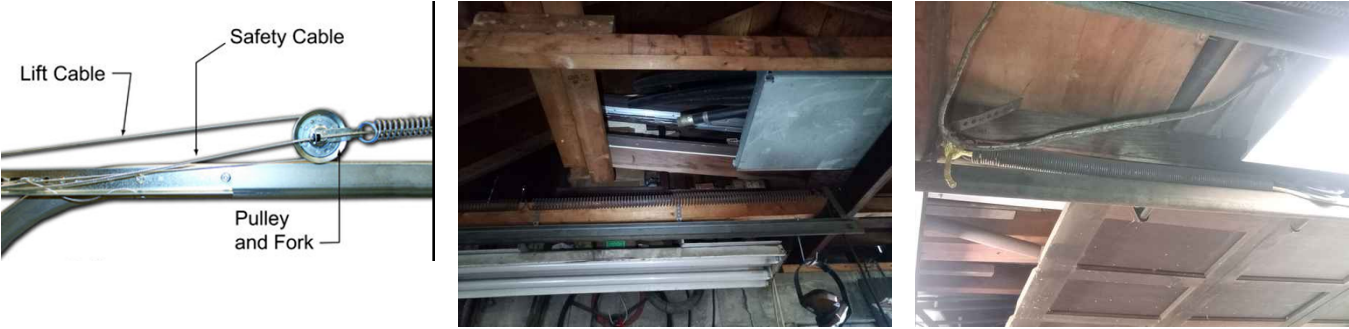
## 6.12.7 Puerta(s) de garaje para vehículos

Faltan los cables de seguridad de los resortes de la puerta del garaje, lo que puede provocar daños o lesiones si los resortes fallan. Los cables son importantes porque los resortes de extensión están sometidos a mucha tensión y el cable de seguridad ayuda a controlar los resortes rotos. Contrate a un especialista calificado en puertas de garaje para instalar los cables de seguridad.

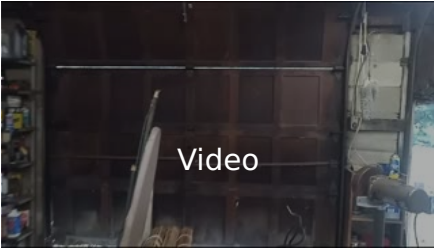
GARAJE (DERECHA)

Las puertas se atascan en los rieles durante su operación o abren con dificultad. Esto afecta su correcto funcionamiento y puede causar daños mayores. Contrate a un contratista de puertas de garaje para identificar la causa y realizar las reparaciones necesarias.

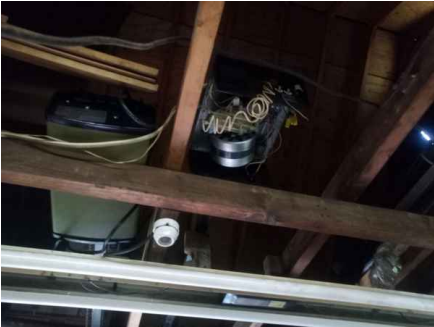
GARAJE (IZQUIERDA)

El operador de la puerta seccional está dañado y requiere una evaluación profesional. Los daños en el mecanismo del operador pueden impedir el funcionamiento correcto de la puerta y crear riesgos de seguridad. Un contratista de puertas de garaje debe inspeccionar el operador para determinar si es necesario repararlo o reemplazarlo.

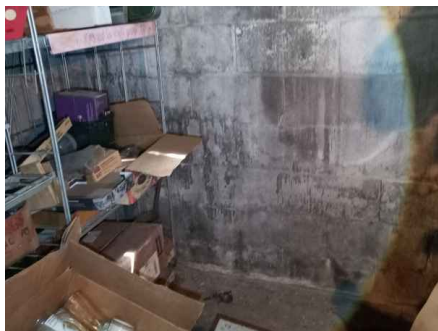
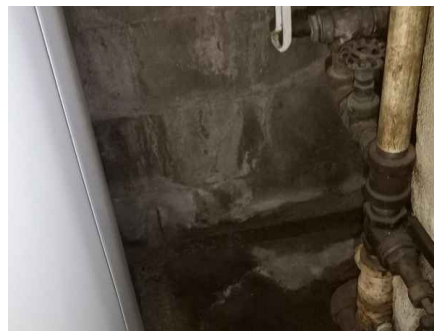
La eflorescencia visible (depósitos blancos y polvosos) sugiere entrada previa de humedad, posiblemente por una falla anterior del drenaje perimetral u otros problemas de drenaje. Esto favorece la formación de crecimiento biológico y daños. Consulte al propietario sobre el historial de intrusión de humedad a través de la cimentación y monitoree por futuras entradas de humedad. Si la entrada de humedad continúa, consulte a un especialista en cimentaciones sobre las modificaciones necesarias para evitar futuras filtraciones.

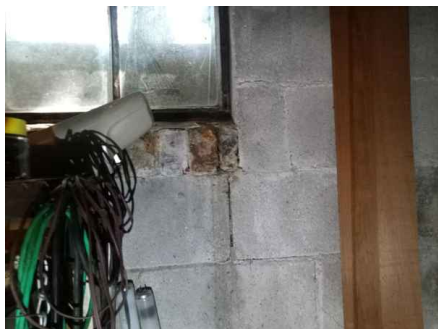
## 6.13.2 Cimentación

**JUNTA(S) DE MORTERO DETERIORADA(S)**

El mortero de los muros de cimentación está incompleto o deteriorado. Esto puede permitir la penetración de humedad y daños mayores. Repare o rejuntee el mortero.

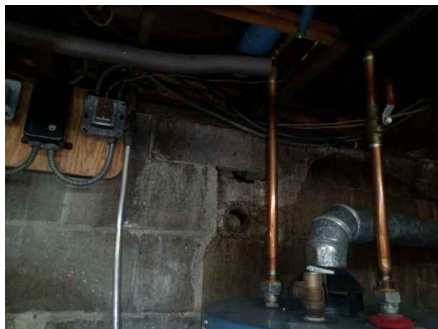
**CIMENTACIÓN DAÑADA / DETERIORADA**

La cimentación presenta evidencia de daño o deterioro. Esto afecta su capacidad de servicio. Consulte a un contratista estructural o de cimentaciones calificado para determinar el curso de acción adecuado y repare o corrija lo necesario, a fin de reducir el movimiento continuo y los daños posteriores.

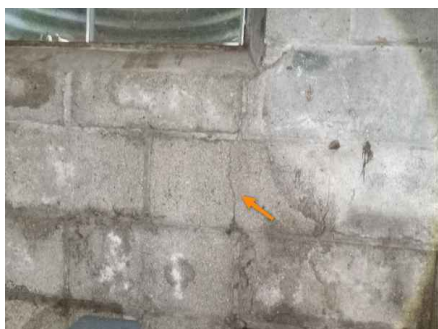
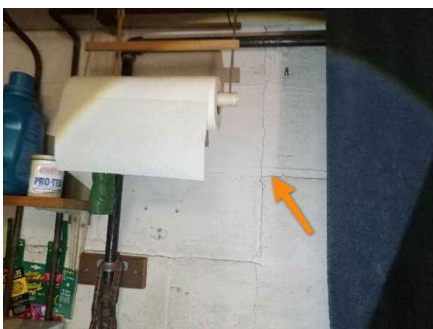
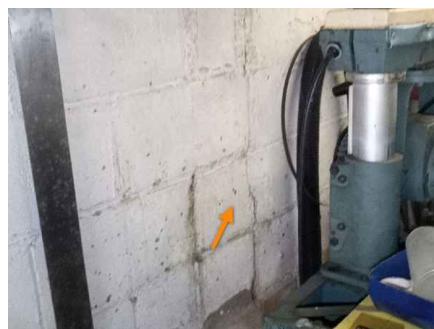
### GRIETA(S) VERTICAL(ES)

Hay grietas verticales en el muro de cimentación. Las grietas verticales indican que la cimentación se ha asentado o se está asentando. Haga que un contratista estructural o de cimentaciones calificado evalúe las grietas y las repare según sea necesario.

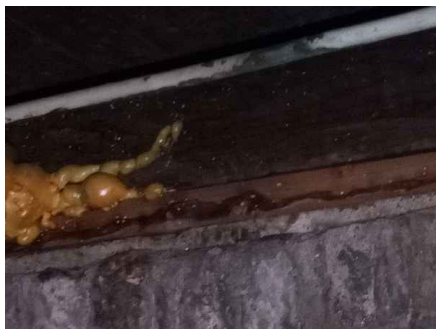
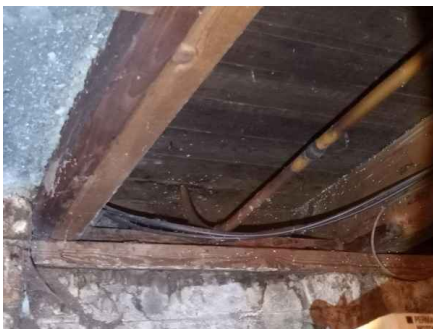
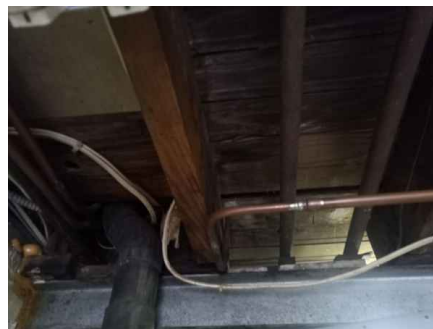
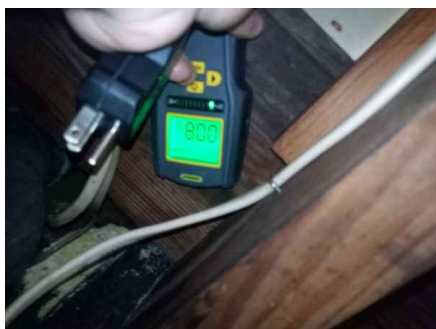
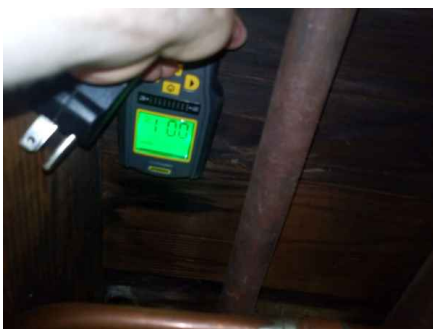
#### 6.14.2 Estructura de pisos, muros y techos

### MANCHAS SECAS

Hay manchas de agua visibles. Es evidente que hubo filtraciones en el pasado; actualmente parecen secas. Monitoree para asegurarse de que las filtraciones no estén activas. Contrate a un contratista calificado para identificar y mitigar la fuente de la filtración según sea necesario, a fin de reducir la posible entrada de humedad y los daños asociados.

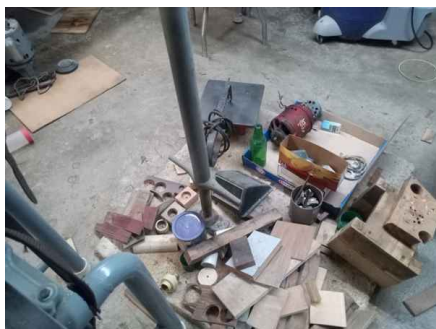
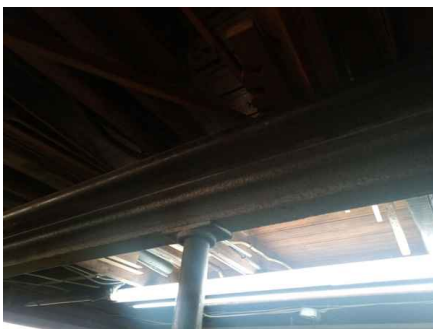
Los soportes no están debidamente asegurados a las vigas o al piso. Esto puede provocar movimiento, lo que afectaría su capacidad de carga. Se recomienda que un contratista estructural o de estructuras de madera calificado corrija o modifique lo necesario para asegurar la durabilidad y reducir el movimiento potencial.

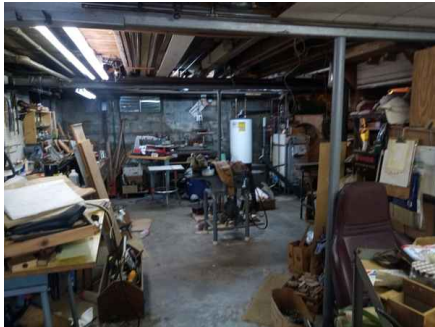
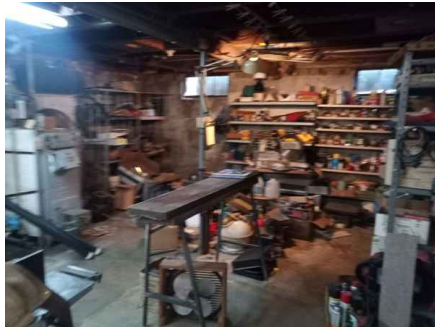
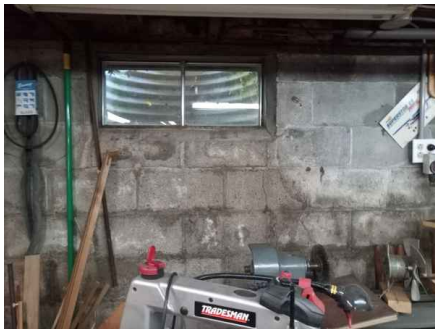
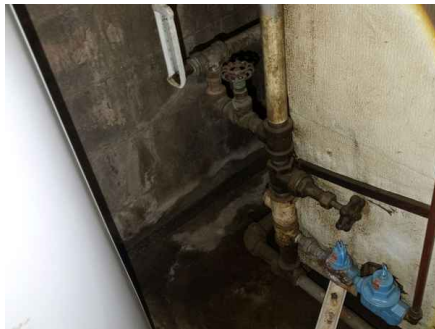
## VARIAS UBICACIONES

El sótano parece estar fundamentalmente seco, pero hay evidencia de intrusión de agua previa, manchas o eflorescencia en varias ubicaciones. Las manchas, la intrusión de agua y la eflorescencia implican condiciones que favorecen la formación de crecimiento biológico y daños. La eflorescencia indica penetración de humedad. Consulte a un contratista de sótanos calificado para determinar si las reparaciones existentes son adecuadas o si se requiere remediación o corrección adicional, y repare o reemplace los componentes necesarios para reducir el deterioro continuo y los daños asociados.

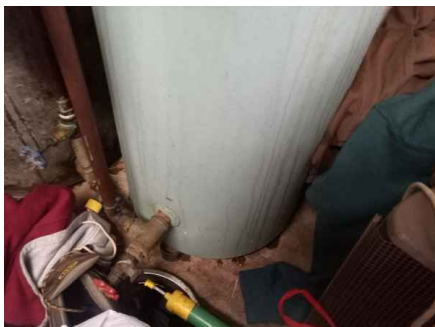
## VARIAS UBICACIONES

Se observa condensación o humedad en varias áreas del sótano o en sus componentes, lo que puede indicar niveles altos de humedad o intrusión de agua. Tenga en cuenta que esto puede causar óxido y corrosión y acortar la vida útil de los distintos componentes del sótano. Consulte a un contratista de sótanos calificado para determinar el alcance de la remediación o corrección necesaria y el curso de acción adecuado para reducir un mayor deterioro.

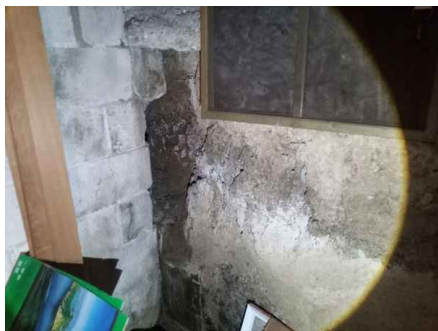
Hay una erosión significativa en la tierra expuesta, lo que puede causar daños estructurales y problemas de salud. Contrate a un contratista de sótanos o cimentaciones para evaluar a fondo el sótano actual, apuntalar los muros y modificar el área según sea necesario para evitar mayor erosión o asentamiento estructural.

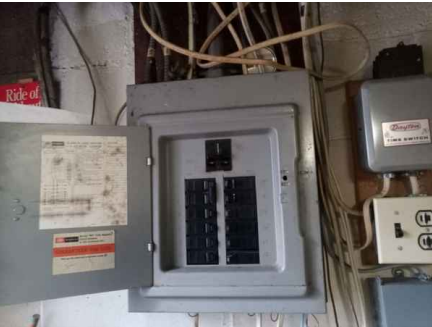
SÓTANO

Faltan tornillos de punta roma en la tapa del panel eléctrico. Todos los tornillos deben estar instalados para asegurar un sellado adecuado alrededor de la caja del panel. Contrate a un electricista para instalar los tornillos de punta roma.

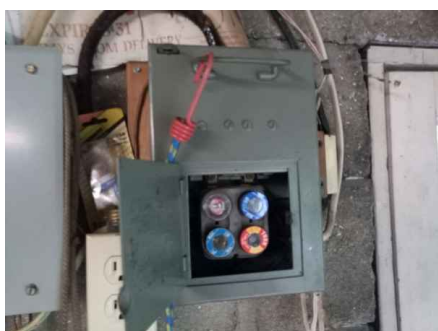
Los paneles de fusibles son viejos y obsoletos, y algunas compañías de seguros son reacias a asegurar propiedades con estos paneles. Consulte con su compañía de seguros sobre posibles problemas de cobertura y actualice estos paneles según sea necesario. Una evaluación exhaustiva de subpaneles viejos y obsoletos requiere una inspección especializada y excede el alcance de este informe. Haga que un contratista eléctrico licenciado evalúe a fondo y corrija todas las deficiencias para reducir posibles peligros eléctricos.

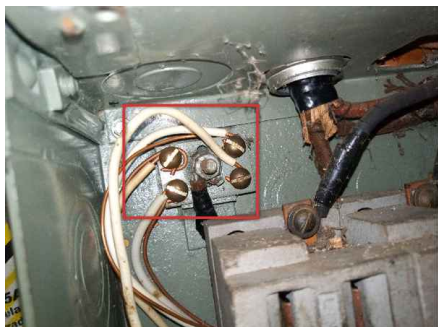
## GARAJE

Los cables neutros del subpanel no están aislados de la tierra del gabinete. Esto crea una condición conocida como trayectorias paralelas. Contrate a un electricista licenciado para separar todo el cableado de neutro y tierra, a fin de reducir los peligros asociados a prácticas de instalación incorrectas y asegurar el cumplimiento de todas las normas aplicables.

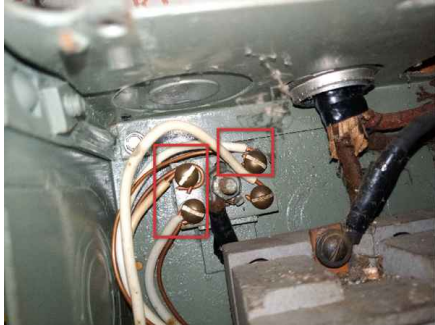
GARAJE

**NEUTROS Y TIERRAS DUPLICADOS**

Los conductores de puesta a tierra de equipos (cables neutros) del subpanel están duplicados (o más) junto con cables de tierra contemporáneos (cable de cobre desnudo) en la barra, lo cual no se recomienda porque puede crear una conexión inadecuada y trayectorias paralelas. Se recomienda la modificación o corrección por parte de un electricista licenciado para cumplir con todas las normas aplicables y por seguridad.

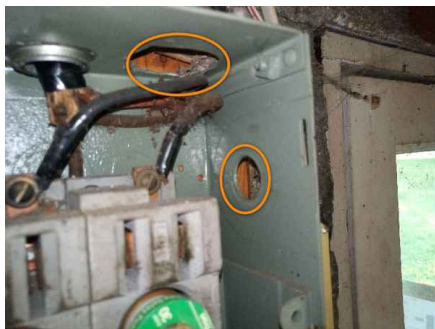
GARAJE

Faltan tapas de perforación (knockouts) en el subpanel. Esto anula la clasificación contra incendios del panel y permite el contacto accidental con componentes energizados. Los orificios deben rellenarse con bujes o piezas de relleno aprobadas. Contrate a un electricista para realizar las reparaciones necesarias.

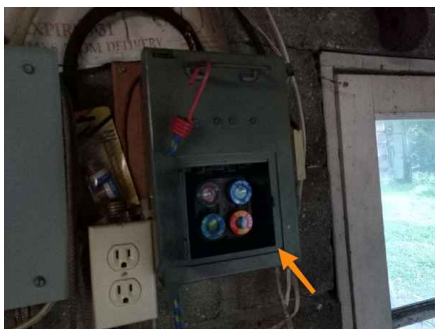
GARAJE

Al subpanel le falta la tapa interior. Hay componentes internos energizados y fácilmente accesibles expuestos. Esto anula la clasificación contra incendios del panel y representa un riesgo de descarga eléctrica, especialmente para los niños. Contrate a un electricista para instalar una tapa.

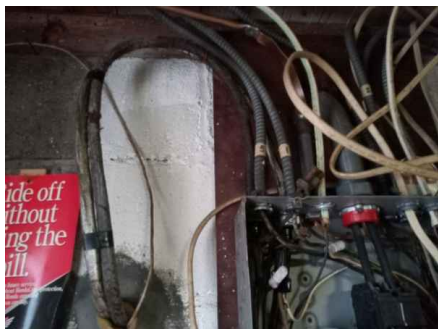
Se identificó en esta propiedad cableado de circuitos derivados antiguo de estilo tela o caucho (cableado envuelto en tela). El cableado envuelto en tela es una de las primeras formas de cableado de circuitos derivados. Por lo general, este estilo antiguo no incluye un cable de tierra contemporáneo (cable de cobre desnudo) dentro de la envoltura de tela. Este tipo de cableado se considera obsoleto y ya no se instala en las viviendas. Si el aislamiento se degrada o se rompe, pueden quedar áreas de cableado expuestas. Considere su mejora, actualización y reemplazo por parte de un electricista licenciado si así lo desea.

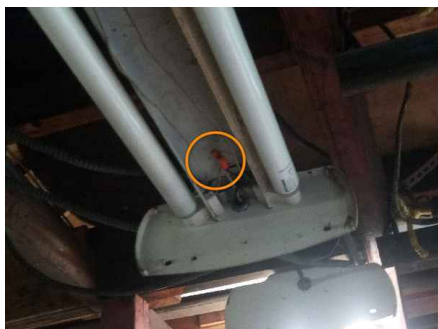
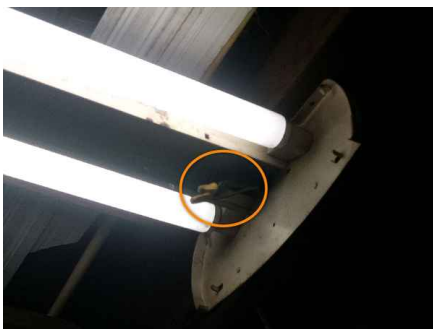
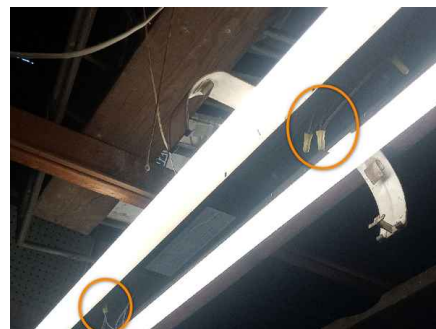
## GARAJE

Hay empalmes de cables expuestos. Todos los empalmes deben estar dentro de una caja de conexiones aprobada con tapa adecuada y permanentemente accesible. Los cables expuestos también representan un riesgo de descarga eléctrica. Contrate a un electricista licenciado para realizar las correcciones necesarias.

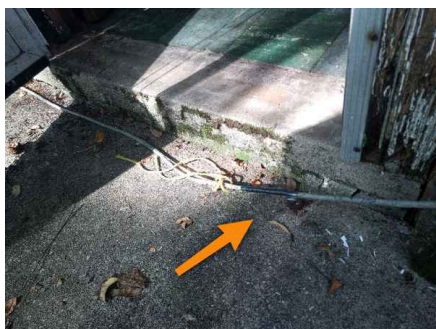
#### EXTERIOR FRENTE

Hay cableado instalado en el exterior que no está clasificado para uso exterior, lo que lo hace vulnerable al deterioro. Contrate a un contratista eléctrico licenciado para reemplazar o modificar la instalación del cableado por seguridad.

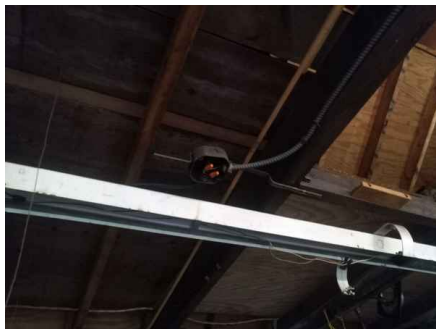
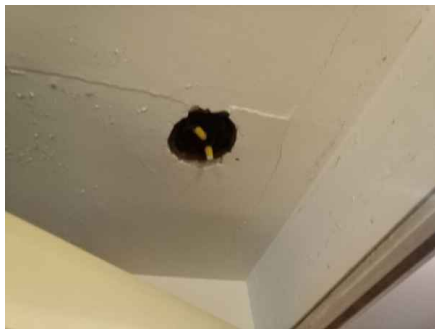
#### GARAJE, BAÑO, SÓTANO

Faltan tapas en cajas de conexiones, lo que anula la clasificación contra incendios del gabinete y permite el contacto con componentes energizados. Esto representa un riesgo de descarga eléctrica. Contrate a un electricista licenciado para instalar las tapas faltantes.

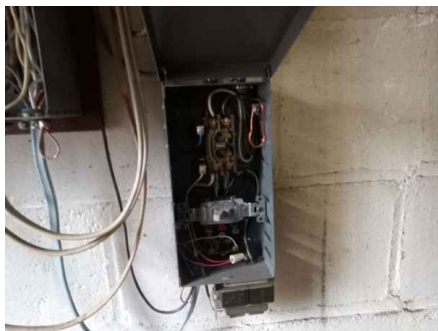
#### SÓTANO

Faltan tapas en cajas eléctricas, lo que anula la clasificación contra incendios del gabinete y permite el contacto con componentes energizados. Esto representa un riesgo de descarga eléctrica. Contrate a un electricista licenciado para instalar las tapas faltantes.

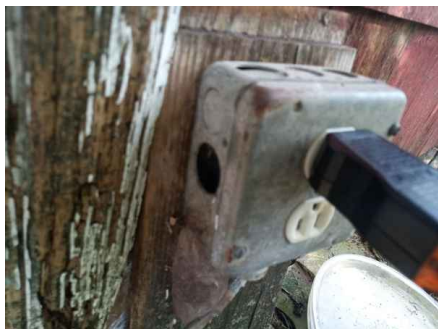
### EXTERIOR FRENTE

Faltan tapas de perforación (knockouts) en cajas de conexiones o cajas eléctricas, lo que anula la clasificación contra incendios de la caja y permite el contacto con componentes energizados. Contrate a un contratista eléctrico licenciado para realizar las reparaciones necesarias.

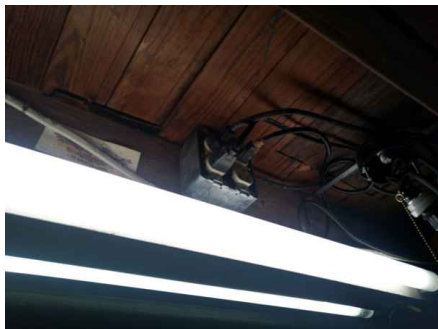
Faltan tapas de tomacorrientes. Instálelas para prevenir lesiones por descarga eléctrica. Las tapas también mantienen la clasificación contra incendios de la caja.

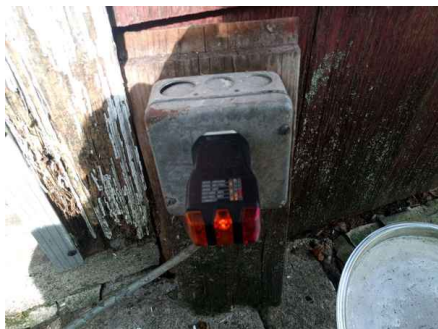
### 7.9.2 Tomacorrientes

Se encontraron tomacorrientes sin conexión a tierra, lo que da la falsa apariencia de que existe una protección eléctrica adecuada. Esto es inseguro porque, si ocurriera una falla, la sobrecarga podría dañar equipos o a las personas en lugar de dirigirse a tierra. Contrate a un contratista eléctrico licenciado para una evaluación y para realizar las reparaciones o modificaciones necesarias.

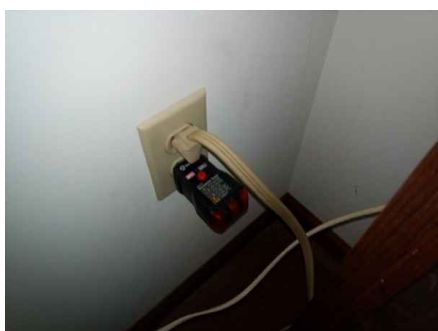
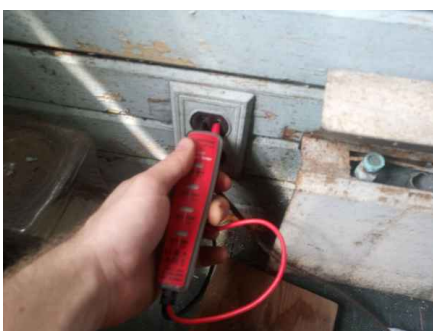
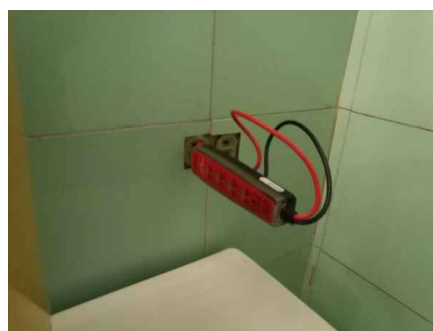
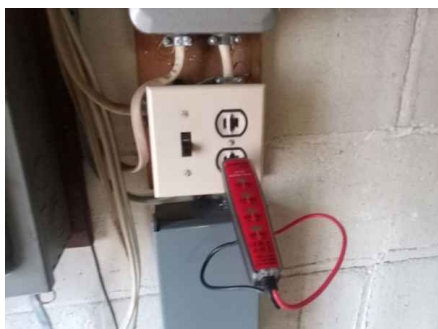
RECÁMARA DERECHA, SOLÁRIUM, BAÑO, SÓTANO

No se detecta energía en algunos tomacorrientes, que podrían estar apagados o disparados en una ubicación no identificada. La causa no pudo determinarse a pesar de los intentos del inspector. Haga que un electricista licenciado evalúe a fondo para determinar la causa y repare o reemplace los tomacorrientes potencialmente inoperantes para restablecer su funcionamiento adecuado.

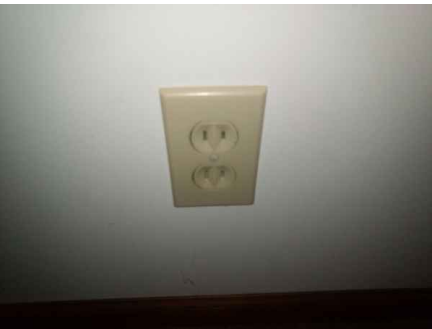
VARIAS UBICACIONES

Hay tomacorrientes de 2 patas, que no proporcionan una conexión a tierra independiente y no siempre están obligados a actualizarse. Sin embargo, son obsoletos y debería considerarse su actualización a tomacorrientes con conexión a tierra. Considere contratar a un electricista para convertir los tomacorrientes de 2 patas en tomacorrientes de 3 patas.

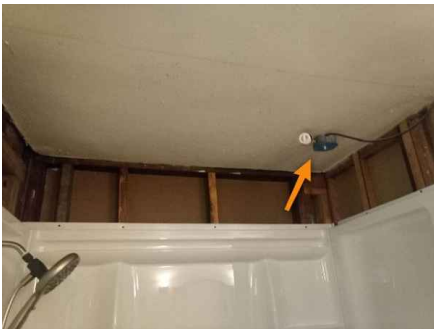
BAÑO

Las luminarias sobre la tina o la regadera parecen no estar selladas o no estar clasificadas correctamente para ubicaciones húmedas. Las luminarias que se encuentren a menos de 3 pies horizontalmente y 8 pies verticalmente del borde de una tina o de una regadera deben estar clasificadas para áreas húmedas o mojadas. Esto puede representar un riesgo de descarga eléctrica para los ocupantes. Se recomienda su reemplazo o modificación por parte de un electricista licenciado, por seguridad y cumplimiento normativo.

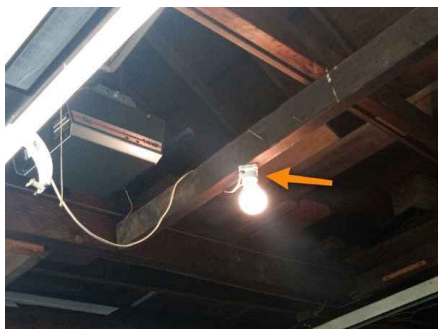
Se observaron luminarias inadecuadas y no permanentes. Las instalaciones de iluminación temporales o improvisadas pueden no cumplir con las normas de seguridad y podrían representar riesgos eléctricos o fallar inesperadamente. Todas las luminarias deben instalarse correctamente conforme a las especificaciones del fabricante y a las normas eléctricas. Un electricista calificado debe evaluar las instalaciones y reemplazarlas por luminarias permanentes según sea necesario.

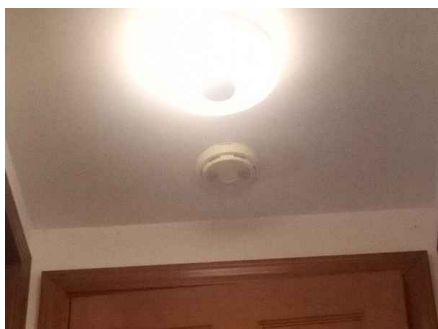
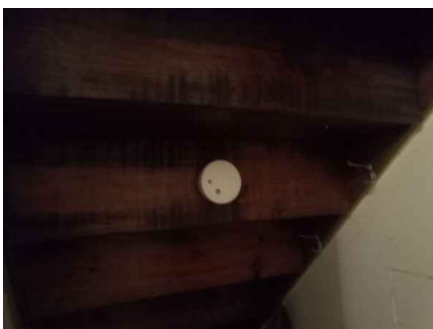
EN TODA LA PROPIEDAD

Los detectores de humo o de CO parecen tener más de 10 años, lo cual excede su vida útil esperada. Considere reemplazar las alarmas de humo o de CO al tomar posesión, para asegurar que exista una protección contra incendios nueva, en buen funcionamiento y correctamente ubicada.

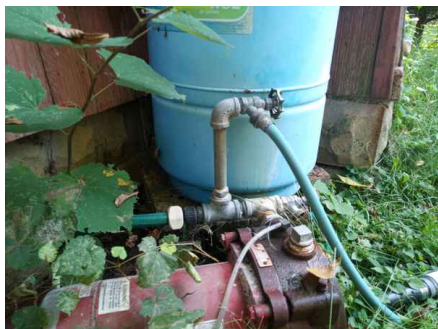
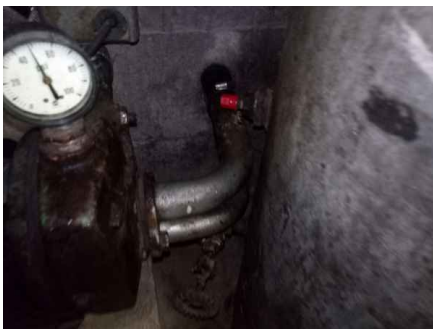
## VARIAS UBICACIONES

Hay líneas de suministro de agua de acero galvanizado. Este material de tubería no se ha instalado en muchas décadas y probablemente haya superado su vida útil confiable. La tubería de acero galvanizado se instaló principalmente entre las décadas de 1920 y 1960, y la corrosión eventualmente causará deterioro y fugas, especialmente en las uniones o donde la tubería está en contacto con tubería de cobre más nueva. Sin problemas observables de presión de agua o fugas, no es posible determinar su condición. La tubería galvanizada requerirá mantenimiento continuo y un reemplazo eventual; consulte a un contratista de plomería licenciado para determinar su vida útil restante y el curso de acción adecuado. Debe presupuestar su reemplazo eventual.

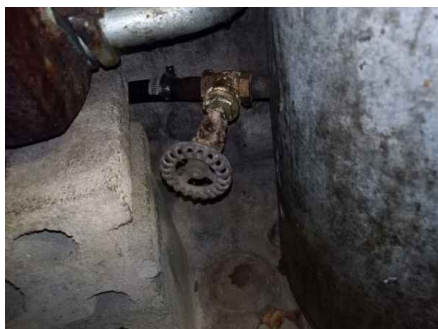
## SÓTANO

Observación de categoría azul**FUGA AUTOSELLADA**

Hay una fuga autosellada en las líneas de suministro de agua. Esta fuga puede activarse en cualquier momento por expansión térmica o vibración del sistema. Contrate a un plomero licenciado para reemplazar la tubería.

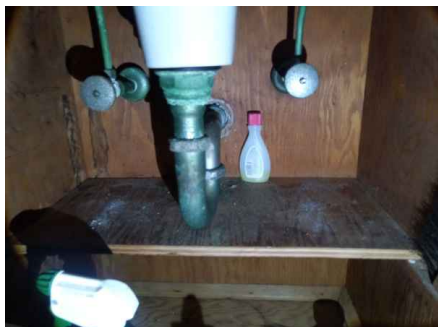
Hay tubería de latón cromado. La tubería de latón es propensa a problemas de corrosión y picaduras, y en general no es el mejor material de drenaje. Monitóreela de forma constante. Se recomienda su reemplazo por parte de un plomero licenciado cuando las condiciones lo ameriten.

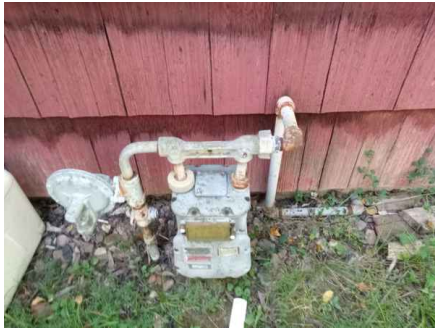
## 8.5.1 Tubería y medidor de gas / combustible

El óxido en el medidor de gas suele ser solo una condición superficial y no un defecto mayor. Sin embargo, puede permitir un deterioro adicional y fugas. Prepare, imprima y pinte adecuadamente las líneas según sea necesario.

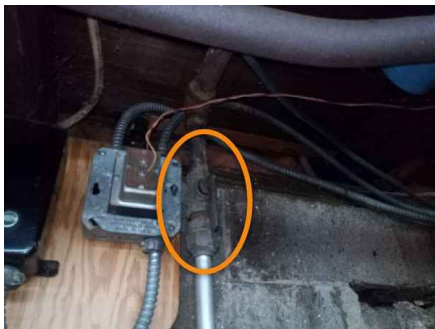
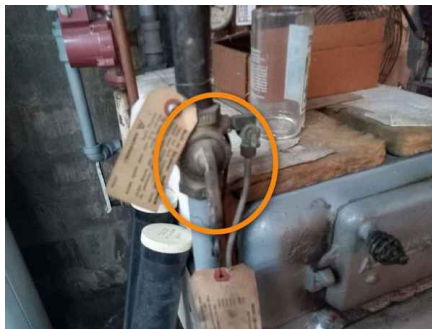
## 8.5.2 Tubería y medidor de gas / combustible

Hay válvulas de cierre de gas inadecuadas y anticuadas en el sistema de tubería de gas. Por lo general se recomienda contar con una válvula que no requiera herramientas para operarse, para facilitar el servicio o su uso en una emergencia. Se recomienda que un contratista de plomería licenciado reemplace todas las válvulas necesarias.

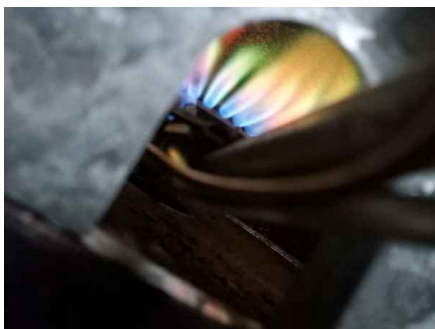
## 8.6.1 Calentador(es) de agua

Una llama amarilla o naranja visible puede indicar una combustión incompleta, que suele ocurrir cuando el suministro de aire u oxígeno es deficiente. También puede ser indicio de retroceso de gases (backdrafting). Se recomienda que un contratista de plomería licenciado evalúe los calentadores de agua, lo asesore y corrija o repare lo necesario por seguridad y para un funcionamiento óptimo.

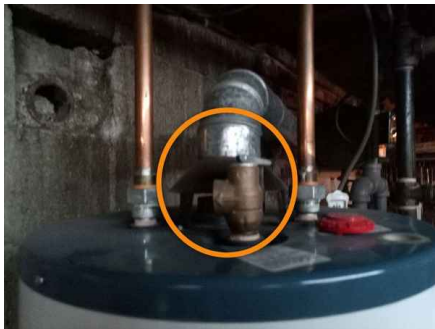
## 8.6.2 Calentador(es) de agua

Falta el tubo de extensión de la válvula de alivio de temperatura y presión (TPRV) del calentador de agua. Pueden producirse quemaduras por escaldadura si la válvula se abre. Esto representa un riesgo de quemaduras para los ocupantes. Contrate a un contratista de plomería licenciado para instalar un tubo de extensión de la TPRV.

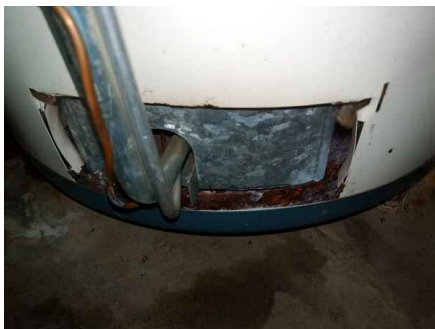
#### 8.6.3 Calentador(es) de agua

Los calentadores de agua presentan óxido y corrosión moderados. Esto puede indicar una fuga interna, un problema de tiro, humedad excesiva en el área o un aparato en falla. Contrate a un contratista de plomería licenciado para una evaluación y para reparar o reemplazar los calentadores de agua según sea necesario.

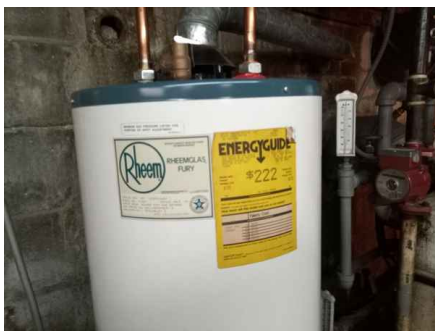
#### 8.6.4 Calentador(es) de agua

Los calentadores de agua deben purgarse de forma anual o semestral para evitar la acumulación de sedimentos y mantener la eficiencia. Se recomienda que un contratista de plomería licenciado dé servicio y purgue el equipo cuando las condiciones lo ameriten.

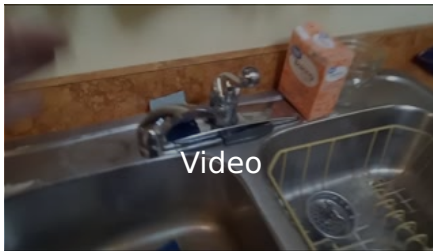
Las llaves están atascadas y no pueden girarse. Esto restringe el control del flujo de agua y puede indicar acumulación de minerales, corrosión o daño interno de la válvula. Un contratista de plomería debe determinar si se requiere limpieza, lubricación o reemplazo y realizar las correcciones necesarias.

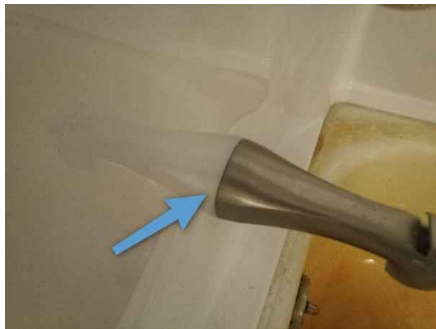
Selle o reselle alrededor de todos los accesorios y manijas correspondientes para ayudar a prevenir la entrada de humedad y los daños posteriores. Se observaron algunas separaciones visibles.

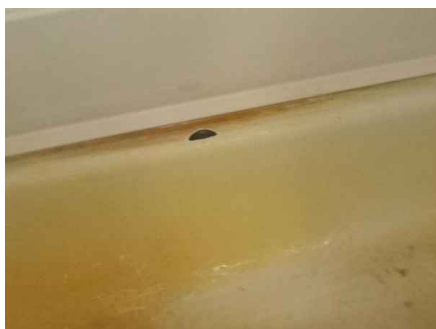
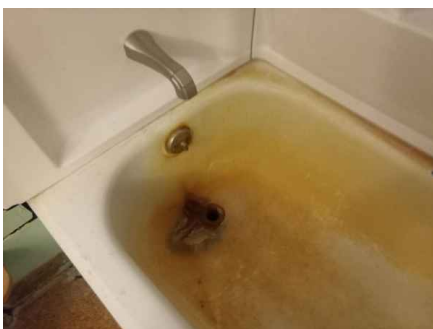
Hay agrietamiento, deterioro o daños evidentes en el cerramiento. Esto permite fugas y daños por agua. Es posible que existan daños por agua ocultos. Contrate a un plomero licenciado para reparar o reemplazar el plato según sea necesario.

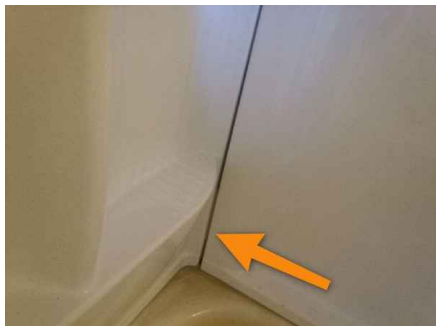
## 8.11.5 Tina(s) / Regadera(s)

El panelado de la pared tiene una separación demasiado grande respecto a la tina. Las instrucciones del fabricante recomiendan que los panelados de pared queden a 1/32 de pulgada (1 mm) como máximo de la tina para evitar filtraciones. Todos los bordes frontales de las paredes laterales también deben quedar al ras del borde frontal de la tina. Contrate a un plomero licenciado para reinstalar la tina o regadera conforme a las instrucciones de instalación del fabricante.

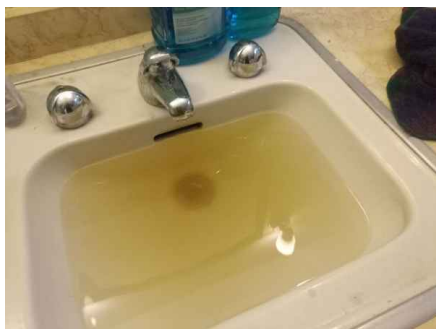
## 8.12.1 Calidad del agua

Se observa agua de color café, amarillo o de otro modo descolorida en varios muebles sanitarios de la casa. Puede ser indicio de una falla inminente del calentador de agua, del deterioro de la tubería de acero galvanizado o de algún problema similar. Se recomienda una evaluación adicional por parte de un plomero licenciado para determinar la causa y el curso de acción adecuado.

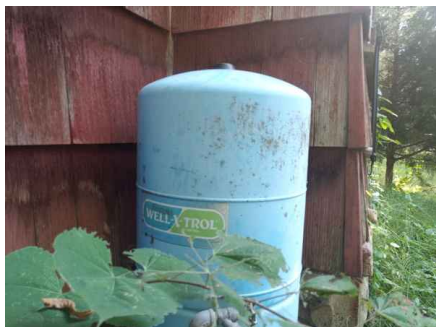
## 8.14.1 Sistema de pozo

Se observan áreas de óxido y corrosión en el tanque, que parecen típicas de su antigüedad. El óxido y la corrosión pueden reducir la confiabilidad y provocar fugas. Monitoree y repare o reemplace según sea necesario; contrate a un plomero licenciado o a un especialista en pozos cuando las condiciones lo ameriten.

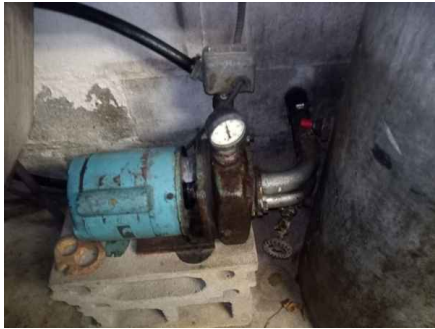
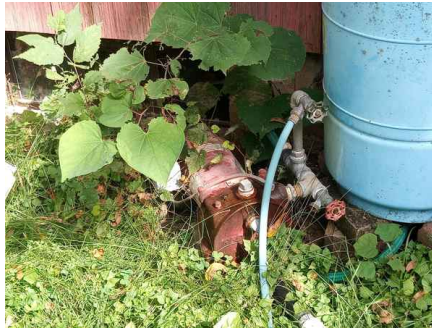
## 8.14.2 Sistema de pozo

La bomba del pozo está corroída u oxidada y podría estar acercándose al final de su vida útil razonable. Esto puede provocar fugas. Se recomienda una evaluación por parte de un plomero licenciado o de un especialista en pozos y el reemplazo de la bomba si es necesario.

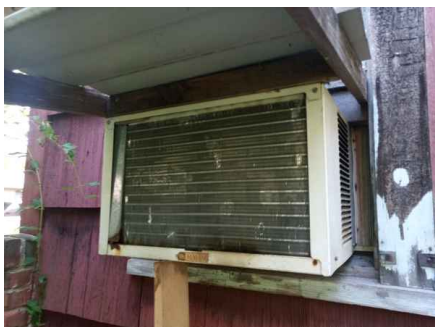
Las unidades de aire acondicionado tienen aletas abolladas o dañadas. Esto reduce el rendimiento del sistema y puede contribuir a su falla. Contrate a un contratista de HVAC para evaluar los equipos y repararlos o peinar las aletas según sea necesario para mejorar su funcionamiento y durabilidad.

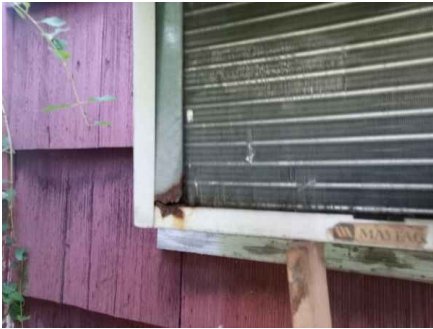
## 9.3.3 Unidades portátiles y de pared

Las unidades están oxidadas, corroídas y deterioradas. El óxido y la corrosión pueden reducir la confiabilidad y provocar una pérdida de funcionamiento adecuado. Contrate a un técnico de HVAC calificado cuando las condiciones lo ameriten.

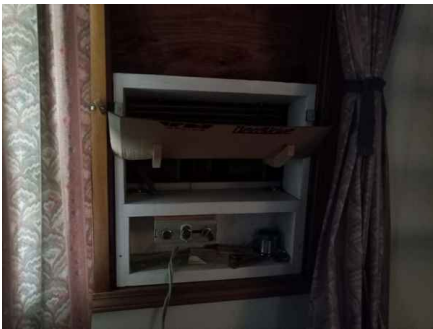
## 9.3.4 Unidades portátiles y de pared

Las cubiertas o carcasas de las unidades de aire acondicionado están dañadas. Se recomienda su reemplazo o reparación para la protección adecuada de los equipos.

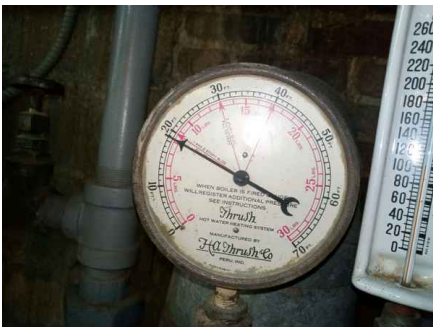
## 9.4.1 Sistema de calefacción hidrónica / Caldera

La caldera circulada está operando fuera de su rango de presión estándar, de aproximadamente 12 a 15 PSI. Demasiada presión puede dañar el sistema. Muy poca presión puede impedir el funcionamiento adecuado del sistema y la distribución del calor. Se recomienda que un contratista de calderas o de HVAC calificado inspeccione el sistema, lo asesore y repare o reemplace lo necesario para asegurar un funcionamiento seguro y adecuado.

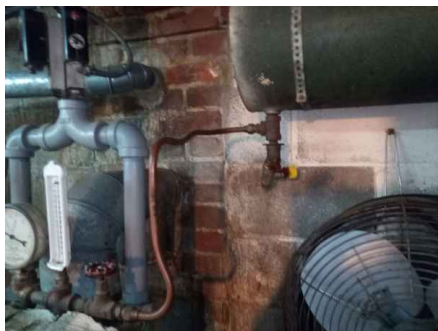
## 9.4.2 Sistema de calefacción hidrónica / Caldera

Al tanque de expansión de la caldera le falta la válvula de cierre o la etiqueta metálica que indica mantenerla abierta. Esto es contrario a la práctica aceptada. Contrate a un contratista de calderas o de HVAC para realizar las correcciones necesarias.

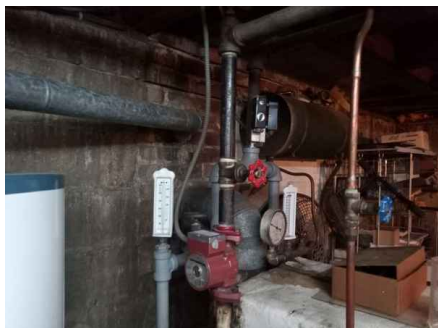
#### 9.4.3 Sistema de calefacción hidrónica / Caldera

Falta el aquastato en la caldera circulada o de vapor. Su instalación suele ser requerida conforme a las especificaciones del fabricante. Un aquastato es un dispositivo utilizado en calderas de gas y de aceite para regular la presión de la cámara de agua, controlando el flujo de agua que entra y sale de la caldera. Se recomienda que un contratista de calderas o de HVAC calificado inspeccione el sistema de la caldera, lo asesore y corrija o repare lo necesario para un funcionamiento seguro y óptimo.

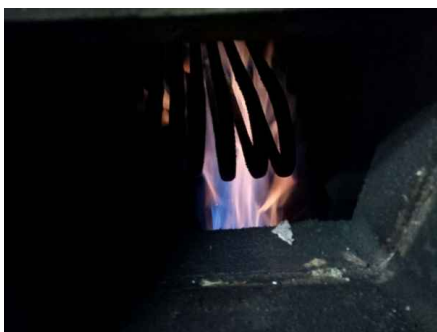
Una llama amarilla o naranja visible puede indicar una combustión incompleta, que suele ocurrir cuando el suministro de aire u oxígeno es deficiente. También puede ser indicio de retroceso de gases (backdrafting). Se recomienda que un técnico de calderas o de HVAC calificado evalúe el sistema, lo asesore y corrija o repare lo necesario por seguridad y para un funcionamiento óptimo.

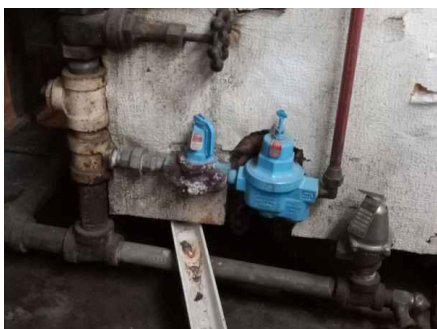
#### 9.4.7 Sistema de calefacción hidrónica / Caldera

Se observan áreas de óxido y corrosión en la caldera o dentro de ella, que parecen típicas de su antigüedad. El óxido y la corrosión pueden reducir la confiabilidad y provocar una pérdida de funcionamiento adecuado. Monitoree y repare o reemplace según sea necesario; contrate a un contratista de calderas o de HVAC calificado cuando las condiciones lo ameriten.

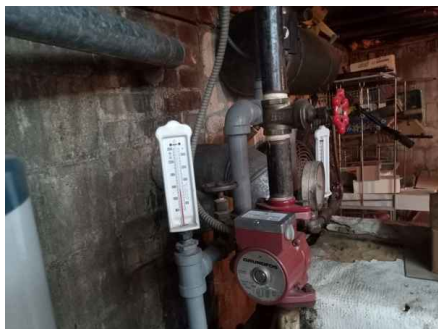
#### 9.4.8 Sistema de calefacción hidrónica / Caldera

El paro de emergencia del sistema de la caldera falta o está mal ubicado. Debe haber un desconectador de energía fácilmente accesible junto al aparato. Contrate a un contratista de calderas o de HVAC para instalar un desconectador correctamente ubicado y asegurar que la instalación cumpla con las normas aplicables.

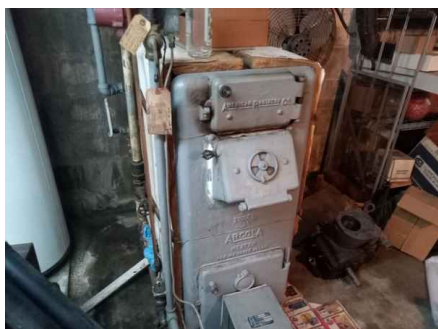
#### 9.4.9 Sistema de calefacción hidrónica / Caldera

El sistema de calefacción hidrónica presenta cierto desgaste y deterioro, y se beneficiaría de un servicio y limpieza profesionales. Se recomienda que un contratista de calderas o de HVAC calificado inspeccione el sistema, lo limpie, lo asesore y corrija todos los problemas anotados antes del cierre de la operación.

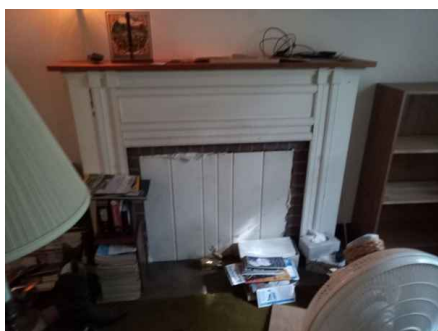
#### 9.5.1 Chimenea(s) de leña

La chimenea parece estar abandonada o fuera de servicio. Se requiere una evaluación adicional para determinar su seguridad y funcionalidad en su estado actual. NO se aconseja a los clientes usar la chimenea hasta que un profesional calificado en chimeneas realice una evaluación adecuada y emita una recomendación.

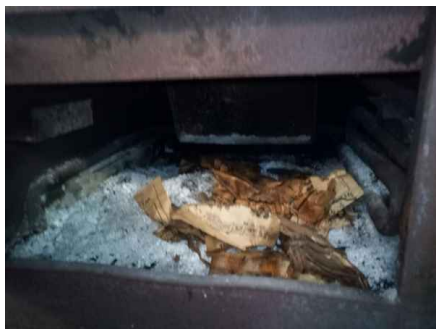
Debido a la antigüedad de este sistema y por razones de seguridad, se recomienda que la estufa, el conducto de humo o la chimenea sean limpiados y revisados por un deshollinador calificado y reparados según sea necesario antes de su uso, para promover la seguridad y asegurar un funcionamiento adecuado.

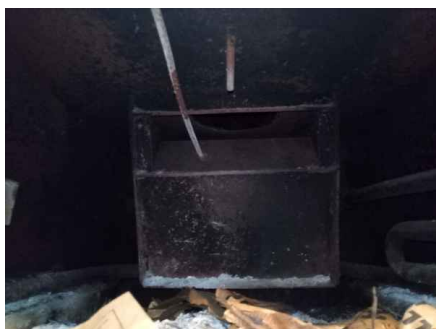
## 9.6.2 Estufa(s) de leña / de pellets

La estufa presenta óxido y corrosión visibles, lo que puede afectar su funcionamiento. Esto representa un riesgo de incendio. Los defectos de las estufas siempre deben ser evaluados por un experto y corregidos antes del primer uso. Se recomienda que un profesional calificado inspeccione el sistema, lo asesore y determine el mejor método para corregirlo por razones de seguridad.

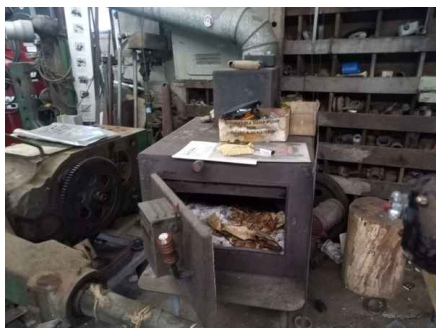
## 9.6.3 Estufa(s) de leña / de pellets

Se recomienda mantenimiento anual para todas las estufas de leña y de pellets, para un mejor desempeño. El tubo del conducto de humo también debe limpiarse y examinarse periódicamente.

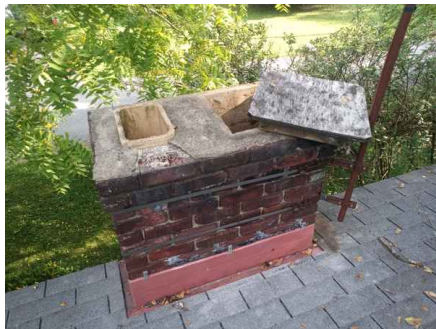
## 9.7.1 Conducto(s) de humo / Chimenea(s)

La chimenea parece tener más de 50 años. Las chimeneas de esta antigüedad pueden requerir mantenimiento más frecuente y ocultar deficiencias. Monitoree la chimenea; contrate a un contratista para una evaluación adicional según se requiera.

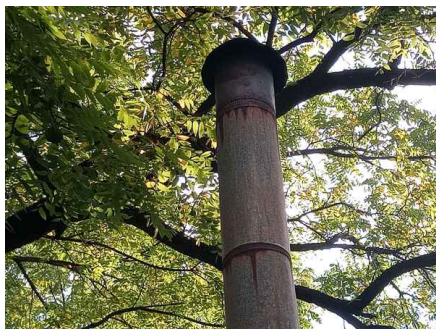
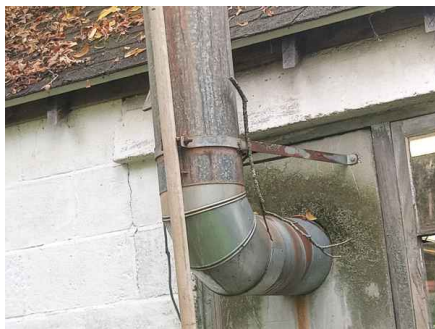
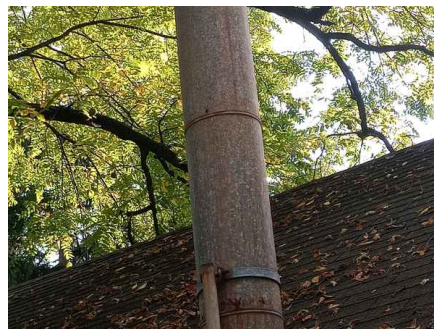
## 9.7.2 Conducto(s) de humo / Chimenea(s)

Hay corrosión y óxido en la porción exterior del tubo de escape o conducto de humo. Se recomienda una evaluación adicional para determinar el alcance del óxido y la corrosión en el conducto. Reemplace o repare según sea necesario para una ventilación segura de los gases de escape y para reducir posibles fugas.

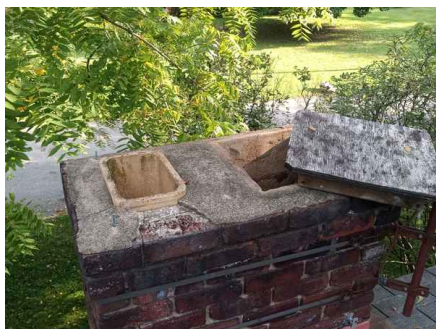
## 9.7.3 Conducto(s) de humo / Chimenea(s)

Las chimeneas no tienen instalado un sombrerete o parachispas. Aunque no siempre son requeridos por las normas locales, atienden las posibles preocupaciones de seguridad relacionadas con la descarga de chispas y brasas, así como con la entrada de agua y animales. Considere contratar a un contratista para instalar un sombrerete o parachispas según sea necesario.

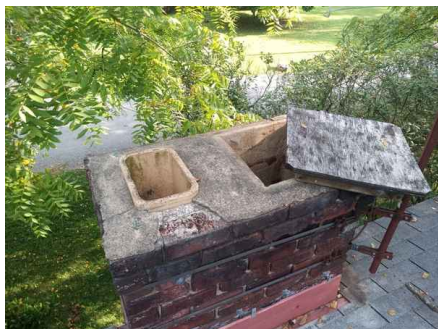
## 9.7.4 Conducto(s) de humo / Chimenea(s)

La corona o remate de la chimenea presenta daños, deterioro o agrietamiento. Esto permite la entrada de agua a la chimenea. Consulte a un contratista de chimeneas calificado para evaluar y reparar o reconstruir la corona según sea necesario, a fin de evitar la penetración continua de agua, el descascarillamiento y el deterioro.
