## SUMMARY

1234 Some Place, City, State 10101

Gold Standard Inspections

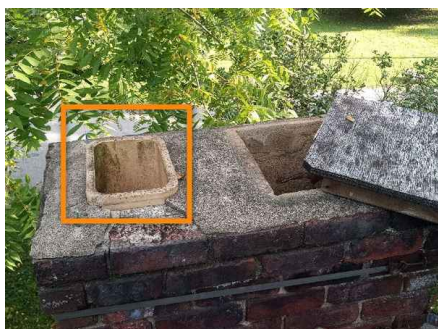
## 9.7.5 Conducto(s) de humo / Chimenea(s)

El recubrimiento del conducto de la chimenea no sobresale cuatro pulgadas por encima de la parte superior de la chimenea. Esta es una práctica estándar para favorecer el tiro adecuado de los gases de combustión. Haga que un contratista de chimeneas calificado extienda el conducto.

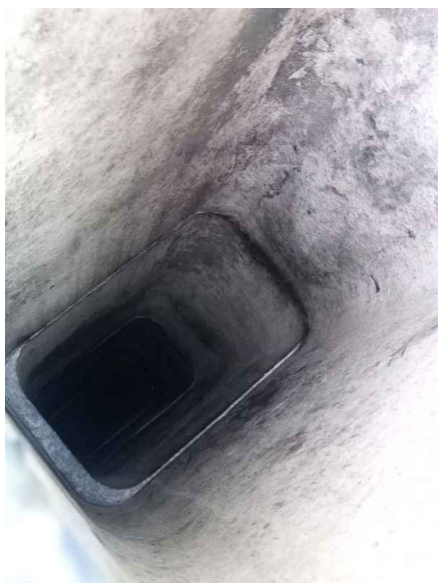
Observación de categoría roja**CONDUCTO DE LA CHIMENEA DETERIORADO / DAÑADO**

El conducto de la chimenea presenta deterioro, daños o un posible desplazamiento. Los conductos deficientes representan un riesgo de asfixia para los ocupantes. Esto constituye un riesgo de incendio y de seguridad. Se recomienda que un contratista de chimeneas o de calefacción y refrigeración calificado inspeccione el sistema del conducto, lo asesore y repare o reemplace lo necesario para la seguridad de los ocupantes y su funcionamiento adecuado.

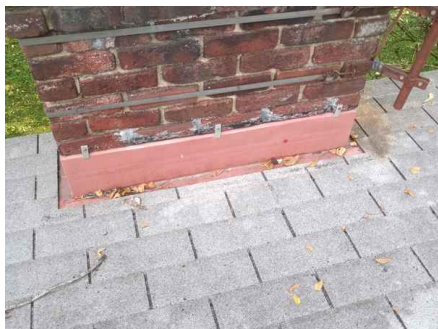
## 9.7.7 Conducto(s) de humo / Chimenea(s)

A la chimenea le falta una silleta o cricket, cuyo uso comenzó a finales de la década de 1980. Estas construcciones del techo ayudan a evitar la entrada de agua a la vivienda. Las chimeneas de 30 pulgadas de ancho o más deben tener una silleta para desviar el escurrimiento del techo alrededor de la chimenea. Agregue una silleta para desviar el agua lejos de la estructura.

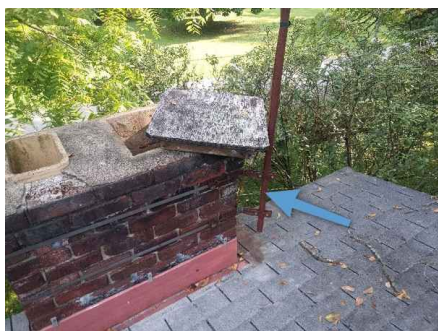
## 9.7.8 Conducto(s) de humo / Chimenea(s)

Hay una antena montada en la chimenea. El viento que empuja y tira de la antena puede debilitar la chimenea. Retire la antena o reubíquela en otro lugar.

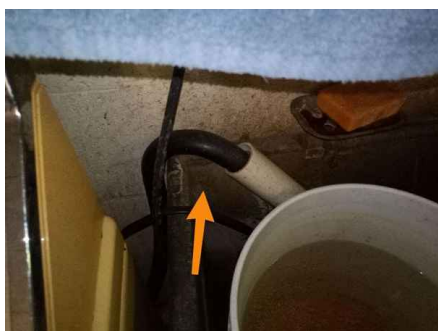
## 10.7.1 Equipo de lavandería

La ubicación de la terminación de la descarga del drenaje de la lavadora crea una conexión cruzada. Este problema, bajo ciertas condiciones, puede causar que el sistema de la lavadora se contamine con agua sucia del drenaje. Contrate a un plomero licenciado para reubicar la terminación inadecuada de la descarga de la lavadora en un lugar apropiado.

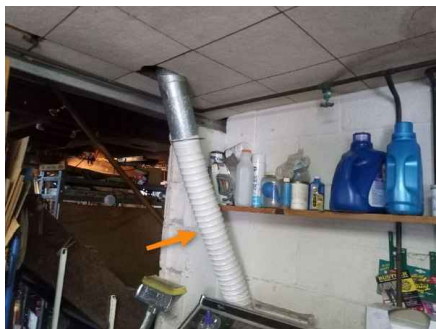
## 10.7.2 Equipo de lavandería

El ducto de la secadora es de un material inadecuado. Hay una manguera de ducto de plástico o vinilo. Esta se deteriora más rápidamente y su interior texturizado atrapa pelusa, lo que crea un riesgo de incendio. Contrate a un profesional calificado para reemplazar el ducto.

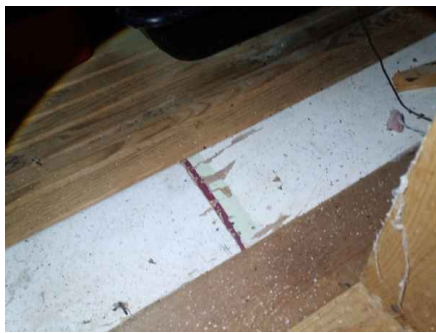
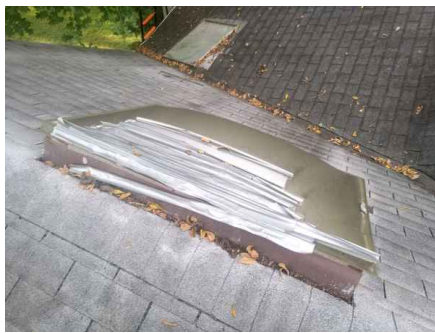
#### 11.1.1 Roedores / Aves / Plagas

Hay olor, orina o excrementos de animales evidentes en la propiedad. Las señales de plagas (especialmente de roedores) son un problema común en la mayoría de las viviendas, pero pueden representar una posible preocupación de salud y provocar daños. Limpie y retire según sea necesario para eliminar posibles riesgos de salud y olores. Se recomienda consultar con el vendedor sobre el historial de problemas de intrusión de plagas o roedores. Consulte a un experto en control de plagas, si es necesario, para determinar el alcance de la actividad y el curso de acción adecuado.

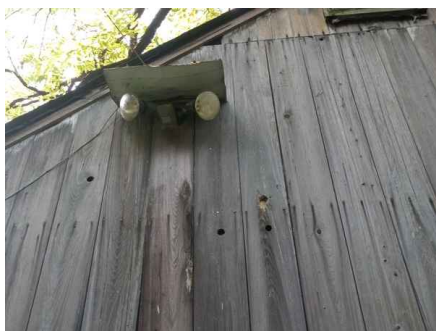
#### 11.1.2 Roedores / Aves / Plagas

Se observan agujeros de pájaro carpintero. Esto puede provocar intrusión de humedad y daños. Consulte a un profesional calificado en control de plagas para determinar el alcance de la actividad y el curso de acción adecuado, y para reparar lo necesario a fin de evitar que los pájaros carpinteros aniden.

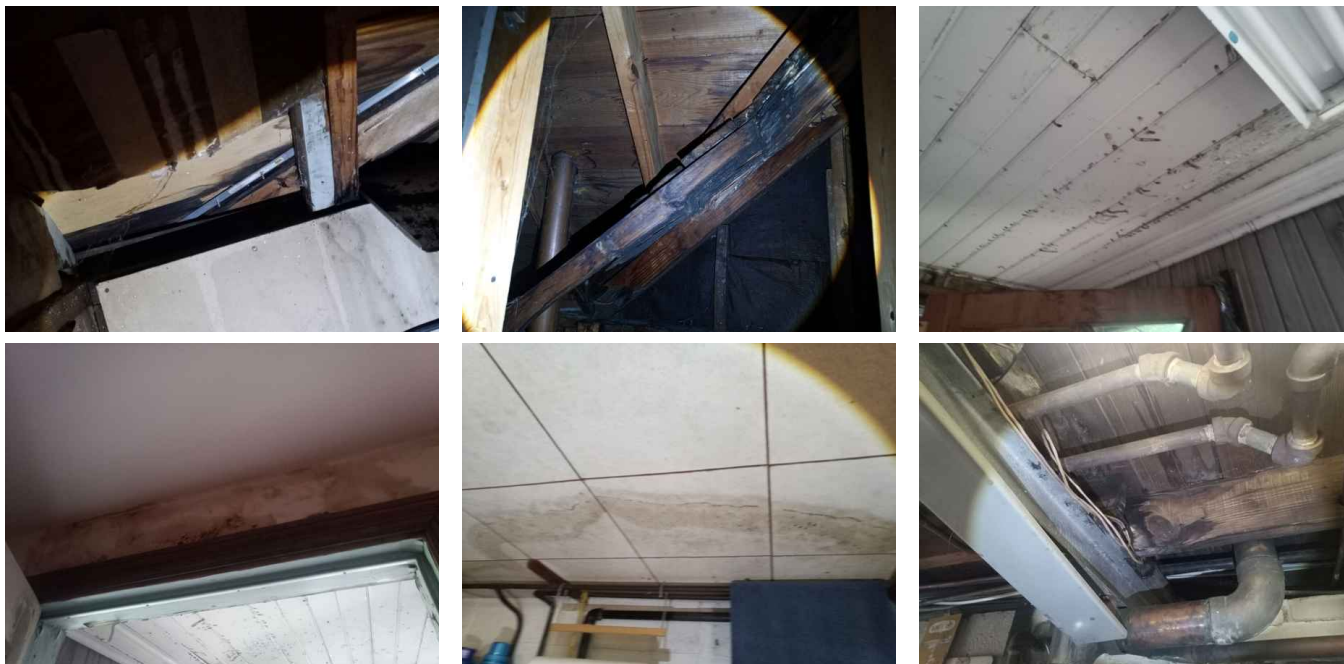
#### 11.2.1 Crecimiento biológico / microbiano

Se sospecha la presencia de acumulación de crecimiento biológico. El crecimiento biológico puede provocar el deterioro de los elementos estructurales y representar riesgos para la salud y la seguridad. Consulte a un especialista en remediación o a un consultor ambiental para determinar el tipo y el alcance del crecimiento, así como el alcance de la remediación necesaria, a fin de reducir el deterioro continuo y los daños asociados.

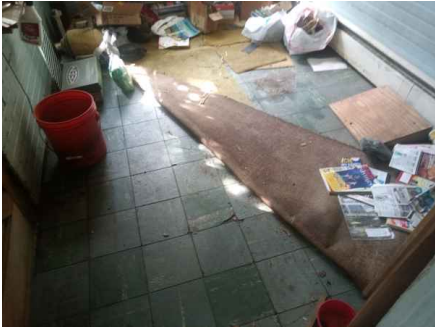
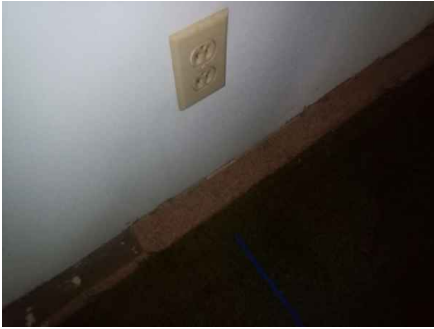
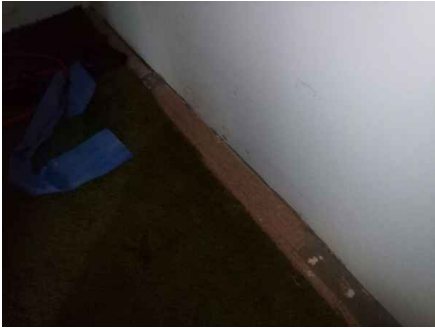
Estos pisos o losetas antiguos podrían contener asbesto. Esto representa un posible riesgo para la salud y la seguridad. El contenido de asbesto solo puede confirmarse mediante análisis de laboratorio. Se recomienda que un especialista licenciado en asbesto o ambiental evalúe los pisos o losetas y realice las reparaciones o reemplazos necesarios. Considere que un profesional calificado en asbesto revise la vivienda en busca de otros posibles riesgos de asbesto. Por lo general, los pisos y losetas en buen estado son menos preocupantes siempre que no se alteren, dañen o remodelen. Anticipe posibles costos de remediación.

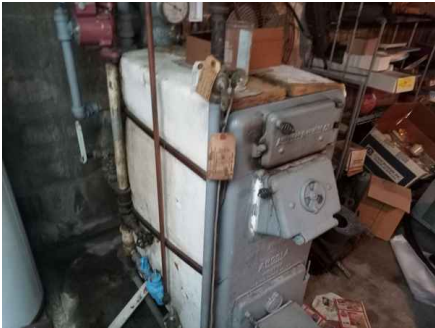
11.4.2 Asbesto

Hay envoltura, aislamiento o cinta en los ductos de HVAC o en sus conexiones que podría contener asbesto. Esto representa un posible riesgo para la salud y la seguridad. El contenido de asbesto solo puede confirmarse mediante análisis de laboratorio. Contrate a un especialista ambiental para evaluar el asbesto sospechado y realizar las reparaciones o reemplazos necesarios. Considere que un especialista en asbesto asesore y atienda este y otros posibles riesgos de asbesto en el inmueble. Anticipe posibles costos de remediación.
