## SUMMARY

5678 Any Street, Town, State 20202

Tha Durbin  
08/26/2026Trey Deibel  
Licensed Home Inspector - HI02000037  
Gold Standard Inspections  
(317) 960-4892, (317) 453-1612  
trey.homeinspector@gmail.com

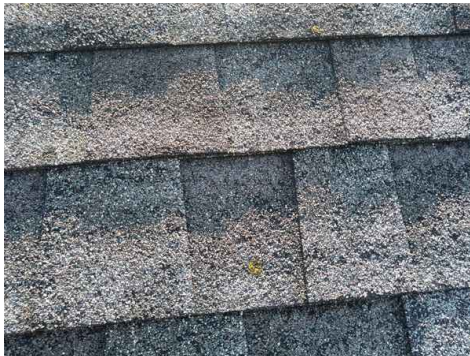
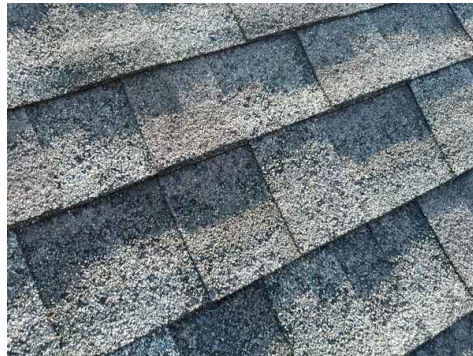
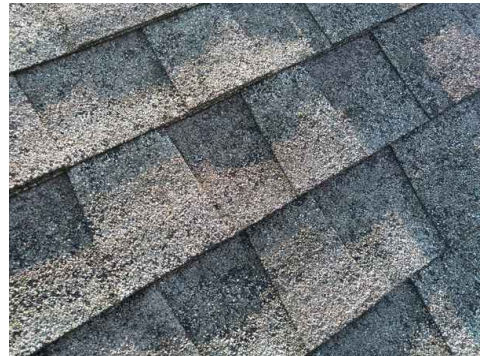
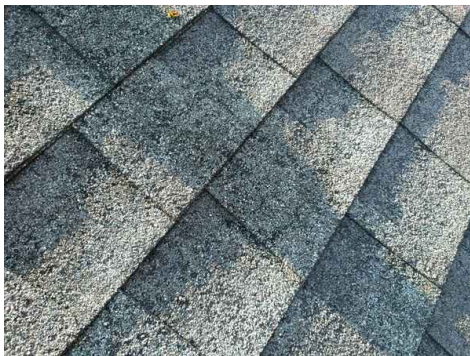
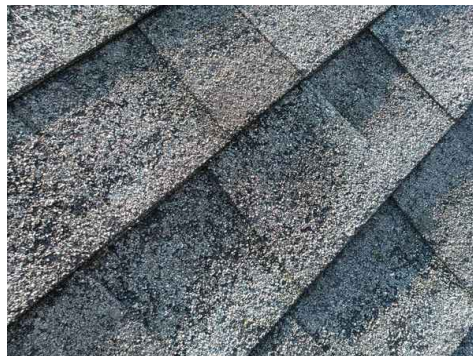
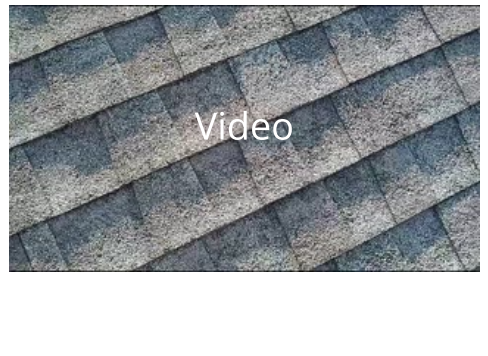
## 2.2.1 စောင်းလှားသော ခေါင်မိုးအမိုးများ

## ပျက်စီးမှုနှင့် ထိခိုက်မှု

နေရာများစွာ

ပျက်စီးမှုများနှင့် ထိခိုက်မှုအချို့ကို တွေ့ရှိရပါသည်။ ၎င်းသည် ခေါင်မိုး၏ ရေစီးဆင်းနိုင်စွမ်းကို ထိခိုက်စေနိုင်ပါသည်။ ရေစိုဝင်မှုနှင့် ဆက်စပ်ပျက်စီးမှုများ ဖြစ်ပေါ်နိုင်ခြေကို လျော့ချရန် ခေါင်မိုးကျွမ်းကျင်သူတစ်ဦးနှင့် တိုင်ပင်ပြီး ပျက်စီး/ဟောင်းနွမ်းနေသော ခေါင်မိုးအမိုးများအားလုံးကို ပြုပြင် သို့မဟုတ် အစားထိုးပါ။

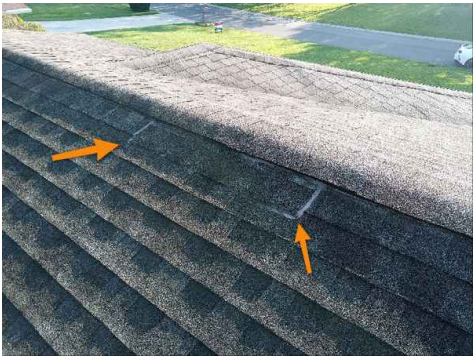
## 2.2.2 စောင်းလှားသော ခေါင်မိုးအမိုးများ

## လုံလောက်မှုမရှိသော ယခင်ပြုပြင်မှု(များ)

ခေါင်မိုးအလယ်ပိုင်း

ယခင်ကပြုလုပ်ခဲ့သော ပြုပြင်မှုများသည် လုံလောက်မှုမရှိဟု ထင်ရသည်။ ပြုပြင်မှု၏ အကြောင်းရင်း၊ အတိုင်းအတာနှင့် အရည်အသွေးကို အကဲဖြတ်ရန် ခက်ခဲပါသည်။ ၎င်းသည် ခေါင်မိုး၏ ရေစီးဆင်းနိုင်စွမ်းကို ထိခိုက်စေနိုင်ပါသည်။ အိမ်ရှင်လက်ရှိထံမှ မည်သို့ပြုပြင်ခဲ့သည်၊ မည်သည့်အချိန်တွင် ပြုလုပ်ခဲ့သည်နှင့် လွှဲပြောင်းနိုင်သော အာမခံများ ရှိမရှိကို စစ်ဆေးမေးမြန်းရန် အကြံပြုပါသည်။ အရည်အချင်းပြည့်မီသော ခေါင်မိုးကျွမ်းကျင်သူတစ်ဦးမှ ထပ်မံအကဲဖြတ်ခြင်းနှင့် ပြင်ဆင်ပြောင်းလဲမှု ပြုလုပ်ရန် အကြံပြုပါသည်။

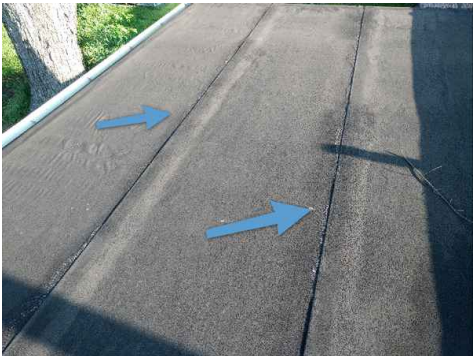
2.3.2 ပြားညီ/စောင်းနည်းသော ခေါင်မိုးအမိုးများ  
အခင်းအဆက်များကို ပြန်လည်ပိတ်ဆို့ရန်  အပြာရောင် အမျိုးအစား

ခေါင်မိုးအခင်းကြား၏ အဆက်များကို ဆက်လက် ပျက်စီးမှုနှင့် ယိုစိမ့်မှုများကို ကာကွယ်ရန် ပြန်လည် ပိတ်ဆို့ပေးရန် လိုအပ်ပါသည်။ လိုအပ်ပါက ပြုပြင် သို့မဟုတ် အစားထိုးရန် ခေါင်မိုးလုပ်သားတစ်ဦးကို ငှားရမ်းပါ။

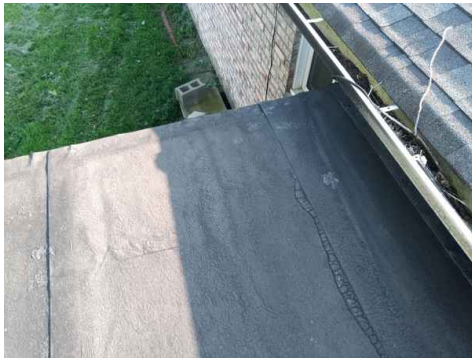
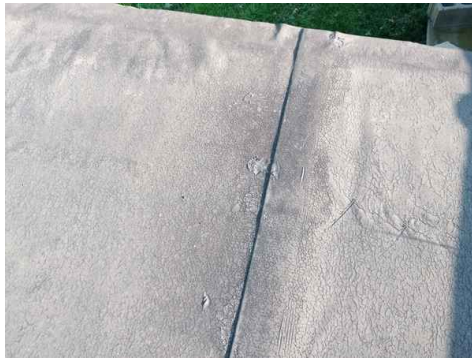
### 2.3.4 ပြားညီ/စောင်းနည်းသော ခေါင်မိုးအမိုးများ အခင်းတွင် စိုထိုင်းမှုအမှတ်/ဖုပေါက်များ အကာအရံခေါင်မိုး

အခင်းတွင် စိုထိုင်းမှုအမှတ်များနှင့်/သို့မဟုတ် ဖုပေါက်များ ရှိပါသည်။ ၎င်းသည် ရေစိုနေခြင်းနှင့် အနုအရွေ့ ပေါက်ကွဲနိုင်ခြေကို ညွှန်ပြသည်။ လိုအပ်ပါက အကဲဖြတ်၍ ပြုပြင်/အစားထိုးရန် အရည်အချင်းပြည့်မီသော ပြားညီခေါင်မိုးကျွမ်းကျင်သူတစ်ဦးကို ငှားရမ်းပါ။

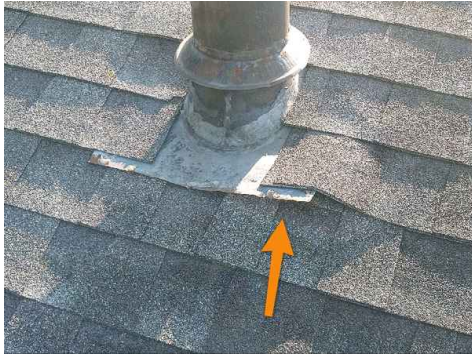
### 2.4.1 အကာအရံသတ္တု မော့တက်နေသော အကာအရံသတ္တု ခေါင်မိုးနောက်ဘက်

အကာအရံသတ္တု (flashing) သည် မော့တက်နေပါသည်။ ၎င်းသည် ရေဝင်ရောက်နိုင်ခြေကို ဖြစ်စေသည်။ ၎င်းကို ခိုင်ခံ့စေရန် သို့မဟုတ် အစားထိုးရန် ခေါင်မိုးလုပ်သားတစ်ဦးကို ငှားရမ်းပါ။

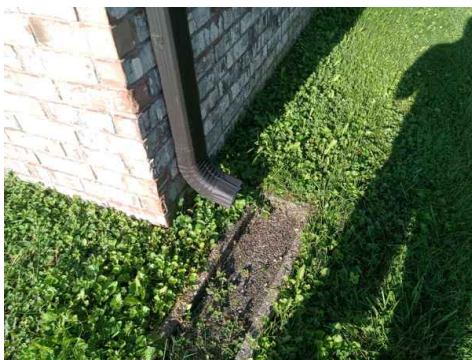
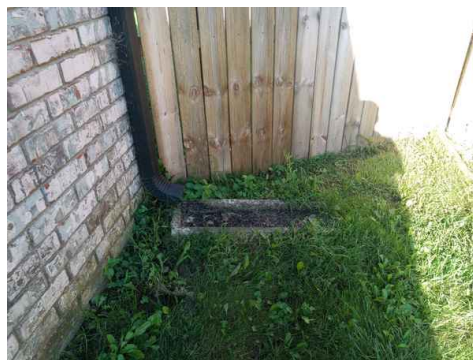
#### 2.5.1 ခေါင်မိုးရေစီးစနစ် ရေထွက်ပြွန်များ အဆောက်အအုံနှင့် နီးကပ်စွာ စီးဆင်းနေခြင်း နေရာများစွာ

ရေထွက်ပြွန်များ (downspouts) သည် အဆောက်အအုံ၏ အုတ်မြစ်နှင့် အလွန်နီးကပ်စွာ ရေစီးထုတ်နေပါသည်။ ၎င်းသည် အုတ်မြစ်ပတ်ဝန်းကျင် မြေဆီလွှာတွင် အလွန်အကျွံ စိုထိုင်းမှုကို ဖြစ်စေနိုင်ပြီး အုတ်မြစ်/အဆောက်အအုံ ရွေ့လျားမှုကို ဆက်စပ်ဖြစ်စေနိုင်ပါသည်။ ရေထွက်ပြွန်ကို အုတ်မြစ်နှင့် အနည်းဆုံး ၅ ပေအကွာသို့ ရေစီးထွက်စေရန် အရည်တိုးချဲ့ခြင်း သို့မဟုတ် pop-up drain/emitter များ တပ်ဆင်ရန် အရည်အချင်းပြည့်မီသော ကန်ထရိုက်တာတစ်ဦးကို အကြံပြုပါသည်။

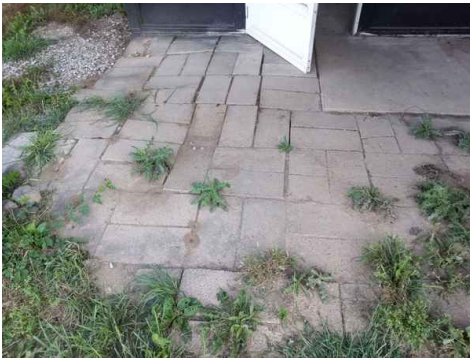
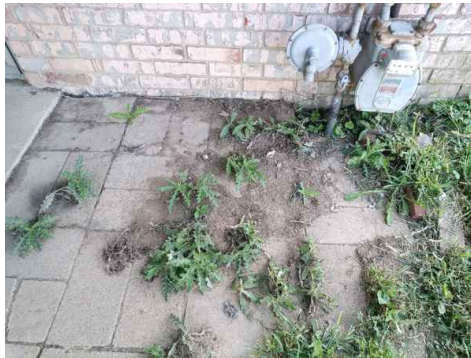
3.5.2 ကျောင်းထိုင်ခုံ

ကျောက်ပြားများ ကျဆင်းနေခြင်း

အပြင်ဘက် နောက်ဘက်

ကျောက်ပြား ကျောင်းထိုင်ခုံ (patio) တွင် ဟောင်းနွမ်းမှုနှင့် ပျက်စီးမှုကို တွေ့ရှိရပါသည်။ အနည်းငယ် ကျဆင်းနေမှုနှင့် မညီမညာဖြစ်နေသော နေရာများ တွေ့ရှိရပါသည်။ ခြေချော်လဲကျနိုင်ခြေကို လျော့ချရန်နှင့် ရည်ရွယ်ထားသော လုပ်ငန်းဆောင်ရွက်မှုကို ပြန်လည်ရရှိစေရန် ၎င်းတို့ကို ပြန်လည်ညီညာအောင် ပြုလုပ်ပါ။

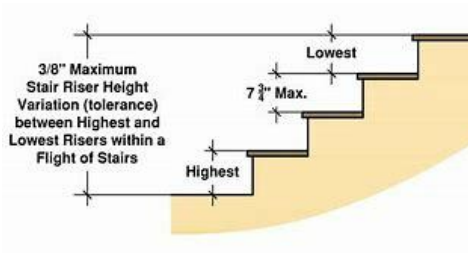
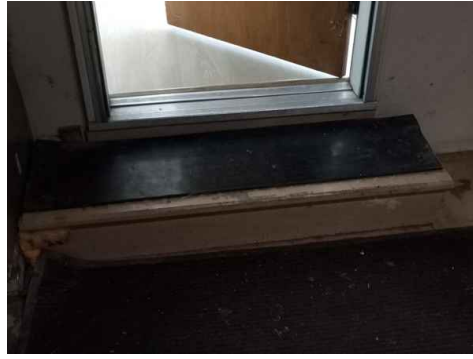
3.6.1 လှေကား/လှေကားထပ်

မညီမညာဖြစ်နေသော လှေကားထပ်အမြင့်

ကားဂိုထောင်

လှေကားထပ်၏ အမြင့် (riser height) သည် မညီမညာဖြစ်နေပြီး ၎င်းသည် ခြေချော်လဲကျမှုကို ဖြစ်စေနိုင်ပါသည်။ လက်ရှိအကြံပြုချက်များအရ လှေကားထပ်များအကြား ကွာခြားချက်သည် 3/8 လက်မ ထက် မပိုသင့်ပါ။ လှေကားထပ်များ၏ အမြင့်ညီညာမှုရှိစေရန် ပြုပြင်၊ ပြင်ဆင် သို့မဟုတ် အစားထိုးပါ။

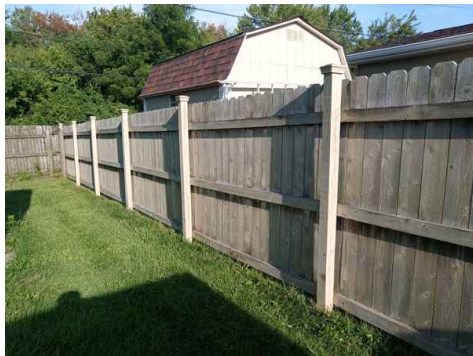
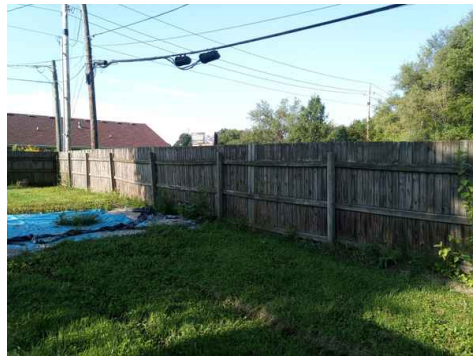
### 3.7.1 ဆူးကာရိုး/နယ်နိမိတ်နံရံ

#### ဗလာ/မပြီးမြောက်သေးသော သစ်သား

နေရာတိုင်း

ဆူးကာရိုးသည် (ဆေးမသုတ်၊ အရောင်မသုတ်ထားသော) ဗလာသစ်သားဖြစ်ပါသည်။ ဆေးမသုတ်ထားသော ပစ္စည်းများသည် ဆေးသုတ်ထားသော ပစ္စည်းများထက် ပိုမိုမြန်ဆန်စွာ ပျက်စီးနိုင်ပါသည်။ ဆူးကာရိုးကို ဆေးသုတ်ပါ။

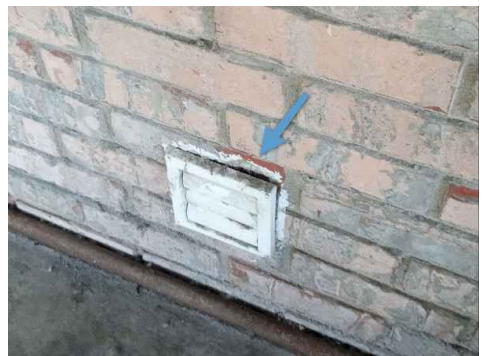
### 4.3.1 အကာအရံသတ္တု/ထွင်းဖောက်နေရာ ထွင်းဖောက်နေရာများကို ပိတ်ဆို့/အကာအရံတပ်ဆင်ရန် အကာအရံဆောင်

အဆောက်အအုံတွင် စိုထိုင်းမှုနှင့်/သို့မဟုတ် တိရစ္ဆာန်ဝင်ရောက်ခြင်းဖြင့် ထွင်းဖောက်ထားသည့် အပေါက်များ ရှိသည်ကို တွေ့ရှိရသည်။ လိုအပ်သော နံရံအပေါက်များတွင် ပိတ်ဆို့ခြင်း၊ ပြန်လည်ပိတ်ဆို့ခြင်း သို့မဟုတ် သင့်လျော်သော အကာအရံသတ္တု (flashing) တပ်ဆင်ပေးပါ။

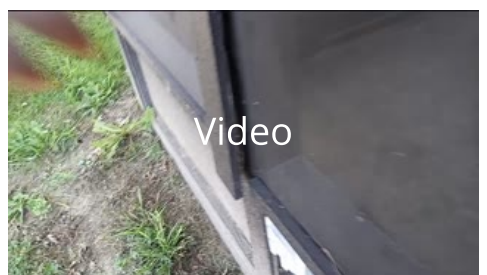
### 4.4.1 Soffit Fascia နှင့် အလှဆင်သစ်သား လျှော့ကျွတ်/ပျက်စီးနေသော အပိုင်း(များ) အကာအရံဆောင်

အပိုင်းအချို့များသည် ကျစ်လျစ်မှုလျော့ကျပြီး/ပျက်စီးနေပါသည်။ ၎င်းသည် စိုထိုင်းမှု/ပိုးမွှားဝင်ရောက်ခြင်းဖြင့် ဖြစ်ပေါ်သည်။ ဖုံးကွယ်ထားသော ပျက်စီးမှုများလည်း ရှိနိုင်ပါသည်။ အရည်အချင်းပြည့်မီသော ခေါင်းမိုးလုပ်သား သို့မဟုတ် လက်သမားကျွမ်းကျင်သူတစ်ဦးအား အပိုင်းများကို ပြုပြင်/အစားထိုးစေပြီး ပေါ်လွင်လာနိုင်သည့် ပျက်စီးမှုများကို ပြုပြင်ပါ။

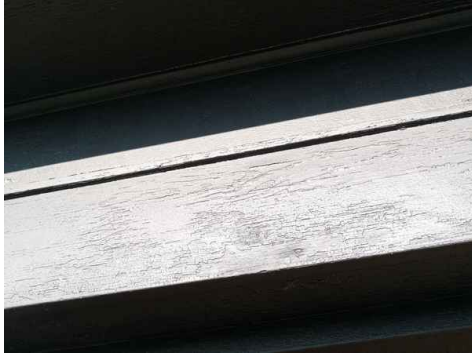
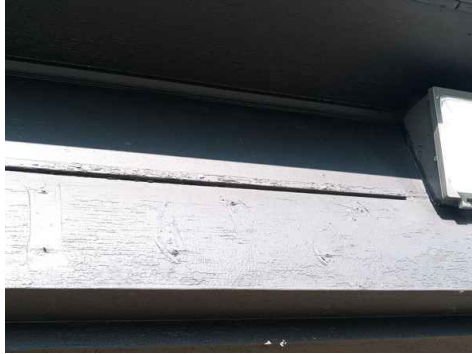
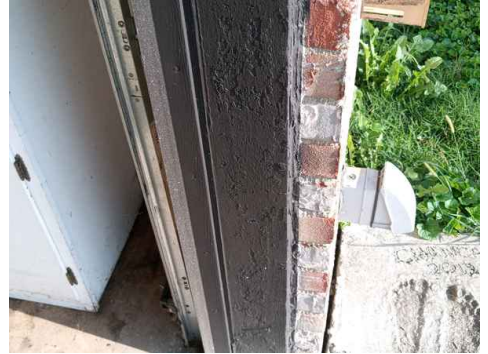
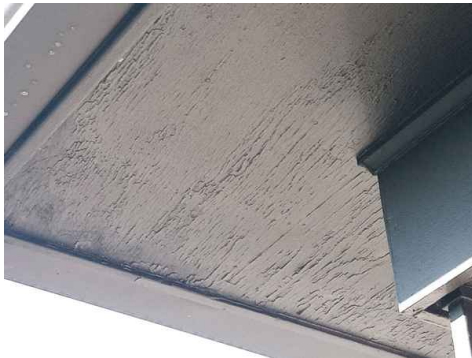
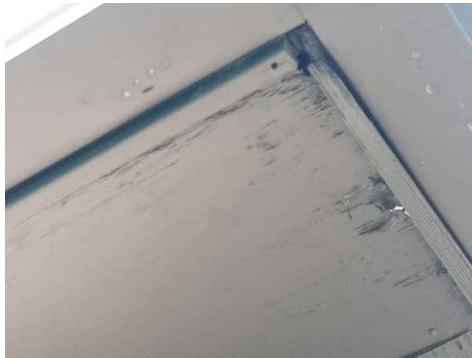
## 4.4.2 Soffit Fascia နှင့် အလှဆင်သစ်သား

## အခွံလွှာချွတ်/ဖုပေါက်နေသော အဆေး

နေရာများစွာ

အဆေးသည် အခွံလွှာချွတ်နေခြင်း သို့မဟုတ် ဖုပေါက်နေပါသည်။ ၎င်းသည် စိုထိုင်းမှုသည် အဆေးအလှူအောက်သို့ ဝင်ရောက်ပြီးဖြစ်ကြောင်း ညွှန်ပြသည်။ အပိုင်းများကို ပြုပြင် သို့မဟုတ် အစားထိုးပြီး ပေါလင်လာနိုင်သည့် ပျက်စီးမှုများကို ပြုပြင်ပါ။

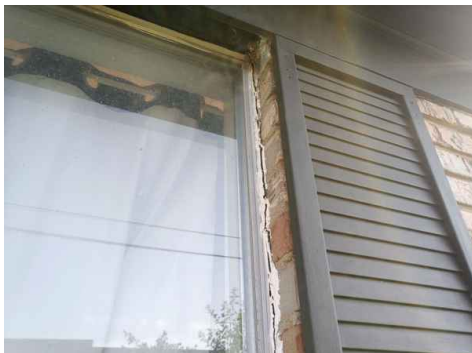
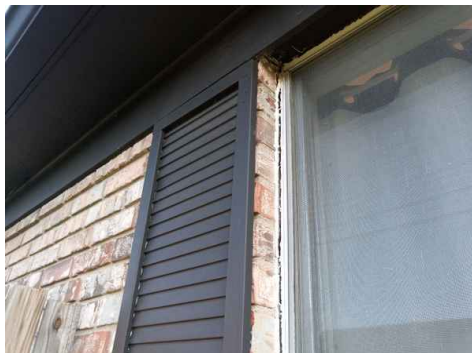
## 4.4.3 Soffit Fascia နှင့် အလှဆင်သစ်သား

## ဆီလ်ဆေး/ချောင်းစို ထိန်းသိမ်းမှု

အပြင်ဘက် ဘယ်ဘက်

ချောင်းစို/ဆီလ်ဆေး (caulk/sealant) ကွယ်ပျောက်နေခြင်း၊ မပြည့်စုံခြင်း သို့မဟုတ် ယိုယွင်းနေခြင်း ရှိပါသည်။ ၎င်းသည် စိုထိုင်းမှုဝင်ရောက်ခွင့်ပြုသည်။ ဤနေရာများကို ဆီလ်ဆေးသုတ်ပြီး လိုအပ်ပါက အခြေခံဆေးသုတ်ကာ အရောင်သုတ်ပါ။

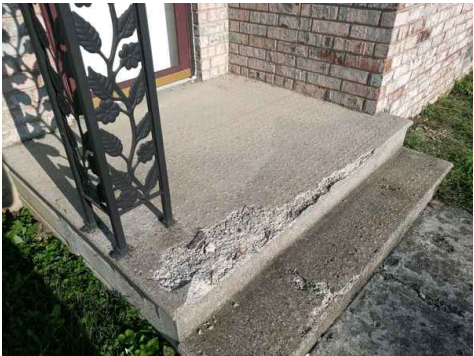
## 4.5.1 ဝန်တံ

## အက်ကွမ့်/ပျက်စီးမှု/ထိခိုက်မှု

အပြင်ဘက် ရှေ့ဘက်

အက်ကွဲမှု၊ ပျက်စီးမှုနှင့်/သို့မဟုတ် ယိုယွင်းမှုများကို တွေ့ရှိရပါသည်။ အက်ကွဲမှုများသည် ခိုထိုင်းမှုဝင်ရောက်ခွင့်ပေးနိုင်ပြီး ဝရန်တာ (porch) ကို ပိုမိုပျက်စီးစေနိုင်ပါသည်။ ယိုယွင်းမှုကို မှန်ကန်စွာ မကုသပါက ဝရန်တာသည် ဆက်လက် ယိုယွင်းလာနိုင်ပါသည်။ ဆက်လက်ယိုယွင်းမှုကို လျော့ချရန် လိုအပ်ပါက ပိတ်ဆို့ပြီး ပြုပြင်ပါ။ နောက်ထပ် ရွှေ့လျားမှုအတွက် စောင့်ကြည့်ပါ။

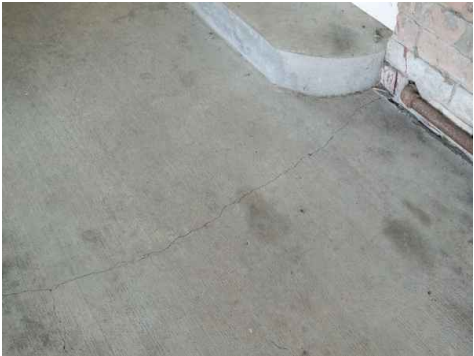
4.6.1 အကာအရံဆောင်

ပုံမှန်နှင့် အနည်းငယ် အက်ကွဲမှု/ယိုယွင်းမှု

အပြင်ဘက် နောက်ဘက်

သာမန်နှင့် အနည်းငယ် အက်ကွဲမှု/ယိုယွင်းမှုများသည် အသက်အရွယ်နှင့် ဆောက်လုပ်ပုံစံနှင့် ကိုက်ညီပုံရသည်။ အက်ကွဲမှုများသည် ခိုထိုင်းမှုဝင်ရောက်ခွင့်ပေးနိုင်ပြီး enclosure ကို ပိုမိုပျက်စီးစေနိုင်ပါသည်။ ယိုယွင်းမှုကို မှန်ကန်စွာ မကုသပါက ဆက်လက် ယိုယွင်းလာနိုင်ပါသည်။ လိုအပ်ပါက ပိတ်ဆို့ပြီး ပြုပြင်ပါ။ နောက်ထပ် ရွှေ့လျားမှုအတွက် စောင့်ကြည့်ပါ။

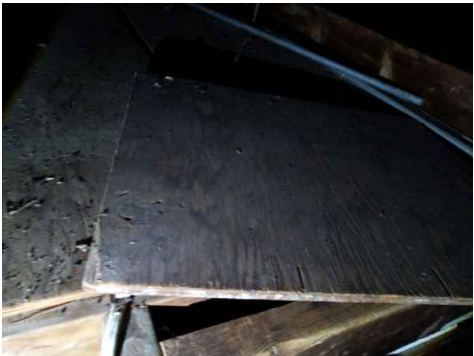
5.2.1 မိုးအောက်ခန်း ဝင်ပေါက်

မီးလောင်ခံနှုန်း မရှိခြင်း (ကားပိုထောင်)

ကားပိုထောင်

ကားပိုထောင်ရှိ မိုးအောက်ခန်းဝင်ပေါက်များသည် သင့်လျော်သော မီးလောင်ခံနှုန်းရှိသည့် ယူနစ်ဖြစ်ပုံ မရပါ။ ၎င်းသည် မီးအကာအရံရှိတွင် အပေါက်တစ်ခု ဖြစ်ပေါ်စေသည်။ ဘေးကင်းလုံခြုံမှုနှင့် သက်ဆိုင်ရာစံနှုန်းများနှင့် ကိုက်ညီစေရန် သင့်လျော်သော မီးလောင်ခံနှုန်းရှိသည့် အဝင်ပေါက်ဖုံးများဖြင့် အစားထိုးရန် အကြံပြုပါသည်။

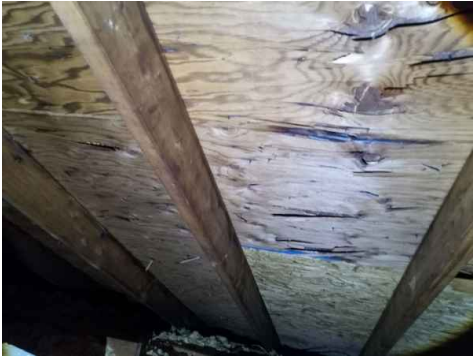
5.4.1 လေဝင်လေထွက်စနစ်

ချိတ်သားပျဉ်ပြားပေါ်ရှိ သံချေးအမှတ် / အပူလွှာပေါ်ရှိ ရေစက်ကျအမှတ်များ

မိုးအောက်ခန်း နေရာများစွာ

သံချေးအမှတ်/မိုအမှတ်များ ဖြစ်ပေါ်နေသော ချိတ်သားပျဉ်ပြားနှင့်/သို့မဟုတ် အပူလွှာပေါ်ရှိ ရေစက်ကျအမှတ်များသည် မိုးအောက်ခန်းအတွင်း လေဝင်လေထွက် မလုံလောက်ခြင်းကြောင့် ဖြစ်နိုင်သော အတိတ်က အလွန်အကျွံခိုထိုင်းမှုကို ညွှန်ပြနိုင်ပါသည်။ အရည်အချင်းပြည့်မီသော ခေါင်မိုးတန်ဖိုးတံတစ်ခုအား မိုးအောက်ခန်းစနစ်ကို စစ်ဆေးစေပြီး အကြံဉာဏ်ရယူကာ လိုအပ်ပါက လေဝင်လေထွက်စနစ်ကို ပြောင်းလဲ သို့မဟုတ် ထပ်တိုးလုပ်ဆောင်ရန် အကြံပြုပါသည်။

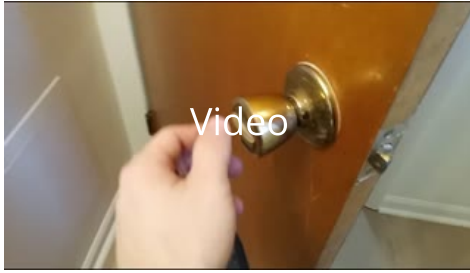
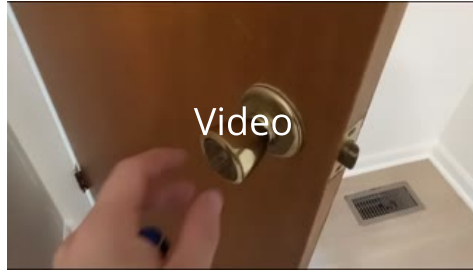
### 6.6.1 အတွင်းပိုင်းတံခါးများ တံခါးများ သော့မခတ်နိုင်ခြင်း

Jack & Jill ရေချိုးခန်း၊ လမ်းစောင်းရေချိုးခန်း

တံခါးများသည် မှန်ကန်စွာ သော့မခတ်နိုင်ပါ။ ၎င်းသည် မှန်ကန်စွာ အလုပ်လုပ်ခြင်းကို ထိခိုက်စေသည်။ လိုအပ်ပါက တံခါး၊ သော့ခလုတ်စနစ်နှင့်/သို့မဟုတ် striker plate ကို ချိန်ညှိပါ။

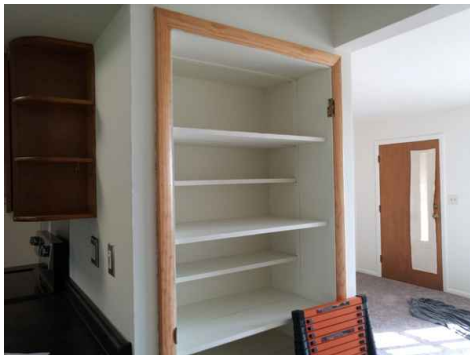
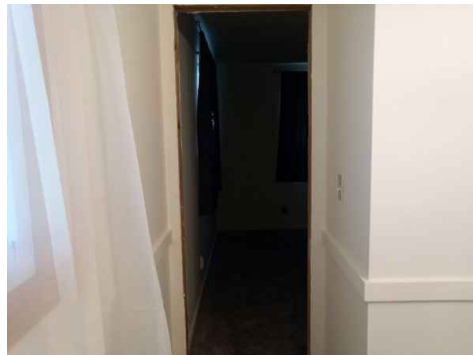
### 6.6.2 အတွင်းပိုင်းတံခါးများ

#### ပျောက်ဆုံးနေသော တံခါး(များ)

စားစရာသိုလှောင်ခန်း၊ Jack & Jill ရေချိုးခန်း

အတွင်းပိုင်းတံခါးများ ပျောက်ဆုံးနေပါသည်။ ၎င်းသည် မှန်ကန်စွာ အလုပ်လုပ်ခြင်းကို ထိခိုက်စေသည်။ ပျောက်ဆုံးနေသော တံခါးများကို တပ်ဆင်ရန် တံခါးတပ်ဆင်ရေးကန်ထရိုက်တာတစ်ဦးကို ငှားရမ်းပါ။

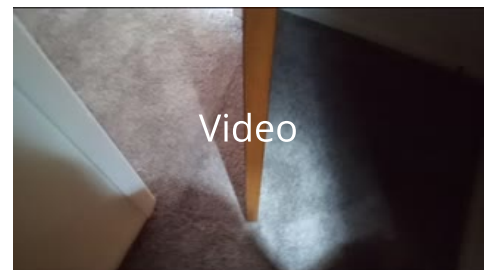
### 6.6.3 အတွင်းပိုင်းတံခါးများ

#### တံခါးများ ကြမ်းပြင်/ကော်ပက်ပေါ်တွင် တင်းကျပ်နေခြင်း

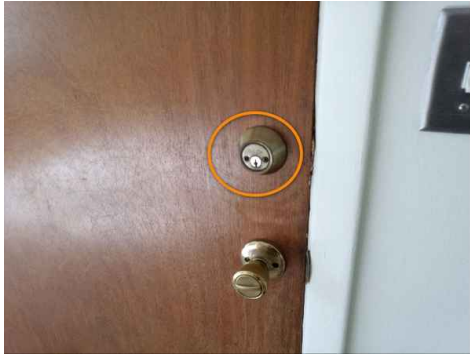
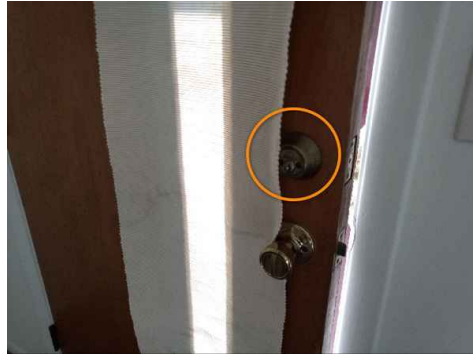
### 6.7.1 ဝင်ပေါက်တံခါး

#### ထွက်ပေါက်တံခါးများပေါ်ရှိ သွေးခေါင်းဖြင့်ဖွင့်ရသော Deadbolt

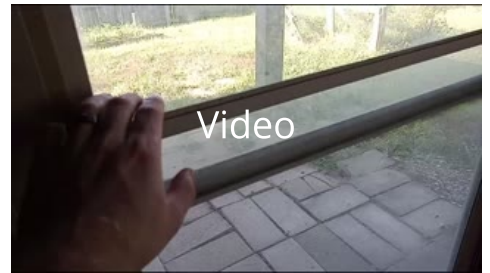
### 6.7.2 ဝင်ပေါက်တံခါး

## လျှော့ကျွတ်နေသော မှန်ပြား(များ)

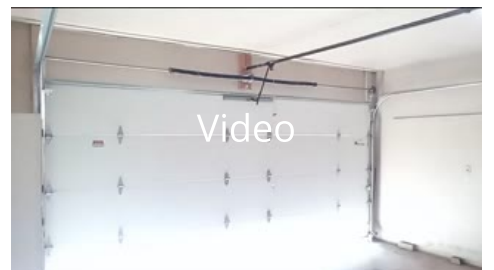
### 6.12.1 ကားပိုထောင်တံခါး တံခါးများ တင်းကျပ်နေခြင်း ကားပိုထောင်

ကားပိုထောင်တံခါးများသည် အလုပ်လုပ်နေစဉ် လမ်းကြောင်း (tracks) ထဲတွင် တင်းကျပ်နေခြင်း နှင့်/သို့မဟုတ် ကြမ်းတမ်းစွာ ဖွင့်နေပါသည်။ ၎င်းသည် မှန်ကန်စွာ အလုပ်လုပ်ခြင်းကို ထိခိုက်စေပြီး ပိုမိုပျက်စီးမှုကို ဖြစ်စေနိုင်ပါသည်။ အကြောင်းရင်းကို ရှာဖွေဖော်ထုတ်ပြီး လိုအပ်သလို ပြုပြင်ပေးရန် ကားပိုထောင်တံခါးကန့်သတ်တာဝန်ခံကို ငှားရမ်းပါ။

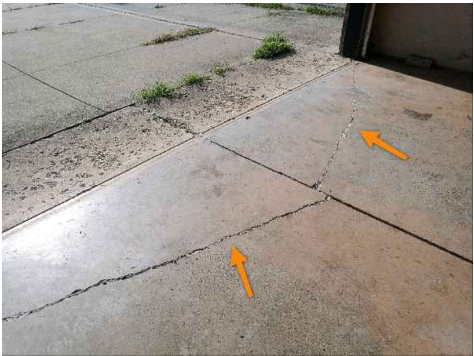
### 6.13.1 အုတ်မြစ် 1/4 လက်မထက် ပိုကျယ်သော ကြမ်းပြင်အက်ကွဲမှု ကားပိုထောင်

အုတ်မြစ်ကြမ်းပြင်တွင် 1/4 လက်မထက် ပိုကျယ်သော အက်ကွဲမှုများ ရှိပါသည်။ ၎င်းသည် ဖွဲ့စည်းတည်ဆောက်မှု ဖိအားများ၊ အုတ်မြစ် မညီညာစွာ ကျဆင်းနေခြင်း၊ ညံ့ဖျင်းသော ဆောက်လုပ်ရေးအလေ့အကျင့်များ နှင့်/သို့မဟုတ် အရည်အသွေးနိမ့်သော ပစ္စည်းများ အသုံးပြုခြင်းတို့ကို ညွှန်ပြနိုင်ပါသည်။ အက်ဖြတ်ပြီး လိုအပ်သလို ပြုပြင်ပေးရန် အုတ်မြစ် သို့မဟုတ် ဖွဲ့စည်းတည်ဆောက်မှုကန့်သတ်တာဝန်ခံကို ငှားရမ်းပါ။

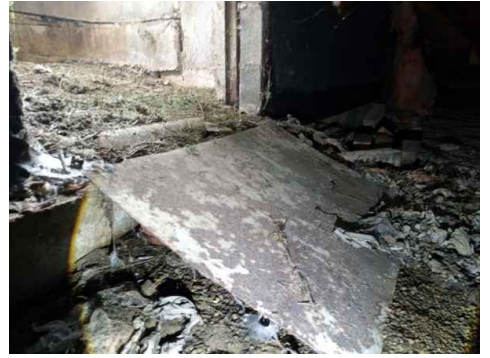
## 6.16.3 Crawlspace

သံချေးတက်နေသော  
ဝင်ပေါက်ဖုံး(များ)

crawlspace ဝင်ပေါက်ဖုံးများသည် သံချေးတက်နေပြီး ပိတ်၍မရတော့ပါ။ ၎င်းသည် စွမ်းအင်ဆုံးရှုံးမှုအပြင် crawlspace အတွင်းသို့ စိုထိုင်းမှုနှင့် တိရစ္ဆာန်များ ဝင်ရောက်ခွင့်ပြုနိုင်ပါသည်။ ဖုံးများကို ပြုပြင် သို့မဟုတ် အစားထိုးပေးပါ။

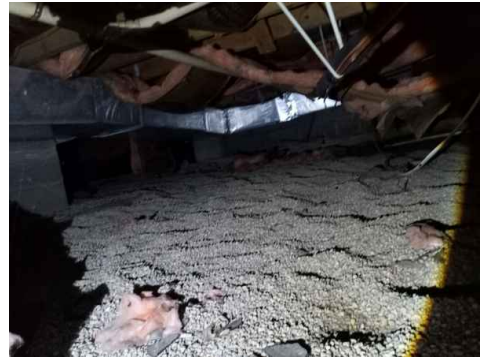
## 6.17.1 Crawlspace လေဝင်လေထွက်နှင့် စိုထိုင်းမှုထိန်းချုပ်ရေး

ပွေ့ကုန်ဆုံး/မပြည့်စုံသော  
စိုထိုင်းအငွေ့ကာအခင်း

စိုထိုင်းအငွေ့ကာအခင်း (vapor barrier) မပြည့်စုံခြင်း/ပျောက်ဆုံးနေခြင်း ရှိပြီး crawlspace ၏ ကုန်းလွင်ကြမ်းပြင် ပွင့်လင်းနေပါသည်။ ၎င်းသည် စိုထိုင်းမှုကို မြင့်တက်စေပြီး စိုထိုင်းမှုနှင့်ဆက်စပ်သော ပြဿနာများ ဖြစ်ပေါ်စေနိုင်ပါသည်။ အိမ်ကို မြေဆီလွှာ၏ စိုထိုင်းမှုမှ ဝေးရာ ဆက်လက်ထိန်းသိမ်းပေးရန်နှင့် စိုထိုင်းမှုပုံခြင်း၊ စိုထိုင်းမှုမြင့်တက်ခြင်းနှင့်/သို့မဟုတ် အကူအညီဖြစ်ထွန်းမှုနှင့်ဆက်စပ်သော အန္တရာယ်များကို လျော့ချရန် vapor retarder တစ်ခု တပ်ဆင်ရန် စဉ်းစားပါ။

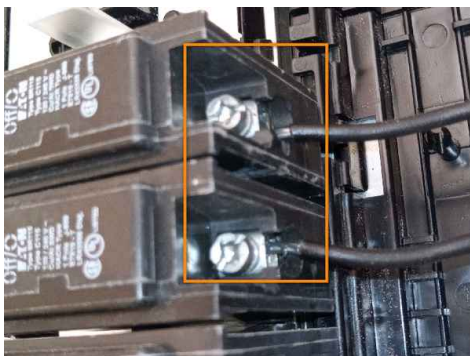
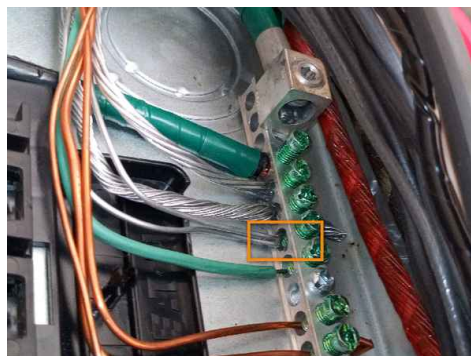
## 7.6.2 Branch Circuit ကြိုးဆွဲမှု

## Single-Strand အလူမီနီယမ်ကြိုး

ဤအိမ်တွင် 120V branch လျှပ်စစ်ဆားကစ်များတွင် single-strand အလူမီနီယမ်ကြိုး တပ်ဆင်ထားပါသည်။ US Consumer Product Safety Commission အဆိုအရ ဤကြိုးမျိုးသည် ချိတ်ဆက်မှုလျော့ကျခြင်း၊ လျှပ်စစ်မီးပွား (arcing)၊ အလွန်အကျွံပူနွေးခြင်းနှင့် မီးလောင်မှုများ ဖြစ်ပေါ်ခွဲဖူးသော မှတ်တမ်းရှိပါသည်။ ဤသည်မှာ ဘေးကင်းလုံခြုံရေး အန္တရာယ်တစ်ခု ဖြစ်ပါသည်။ အိမ်ဝယ်ယူမှု ပြီးမြောက်မီ စနစ်ကို အကဲဖြတ်ပြီး သင့်လျော်သော ဆောင်ရွက်မှုကို ဆုံးဖြတ်ရန် လိုင်စင်ရ အီလက်ထရစ်ရှင်တစ်ဦးကို ငှားရမ်းသင့်ပါသည်။ အလူမီနီယမ်ကြိုးဆိုင်ရာ နောက်ထပ်အချက်အလက်များအတွက် US Consumer Product Safety Commission ကို အင်တာနက်မှတစ်ဆင့် ဆက်သွယ်ပါ- [Link](#)။

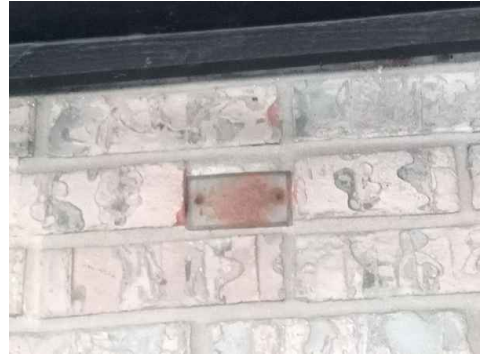
## 7.7.2 လျှပ်စစ်/Junction Box

**Junction Box များ ခေါက်တက်/  
သံချေးတက်နေခြင်း**

junction box များတွင် သံချေးတက်မှု/ခေါက်တက်မှုကို တွေ့ရှိရပါသည်။ ယိုယွင်းမှု ဆက်လက်ဖြစ်ပေါ်ပါက လျှပ်စစ်အစိတ်အပိုင်းများ ပျက်စီးနိုင်ပါသည်။ box များ၏ သံချေးတက်မှုနှင့် ခေါက်တက်မှု အတိုင်းအတာကို ဆုံးဖြတ်ရန် ထပ်မံအကဲဖြတ်ရန် အကြံပြုပါသည်။ ဘေးကင်းလုံခြုံမှုအတွက် လိုင်စင်ရ အလက်ထရစ်ကွန်ထရိုက်တာတစ်ဦးအား ပြုပြင် သို့မဟုတ် အစားထိုးစေပါ။

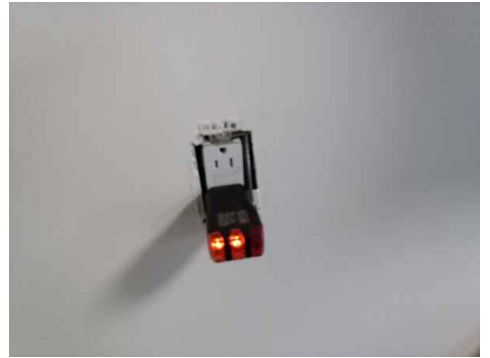
## 7.8.1 ပလပ်ခေါင်းများ

**ပျောက်ဆုံးနေသော ဖုံးအုပ်(များ)**

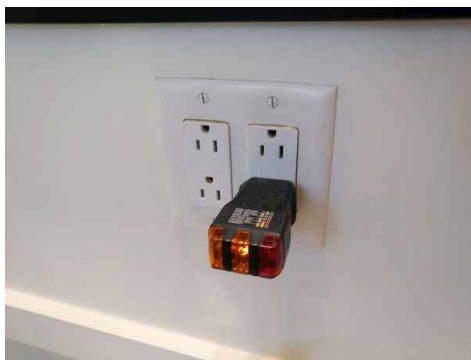
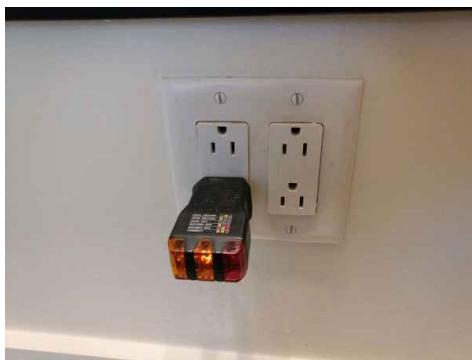
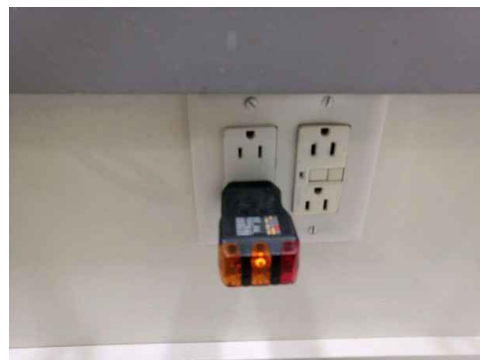
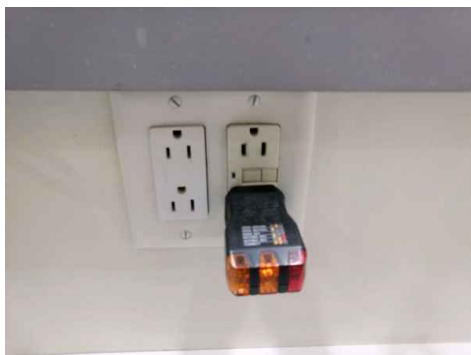
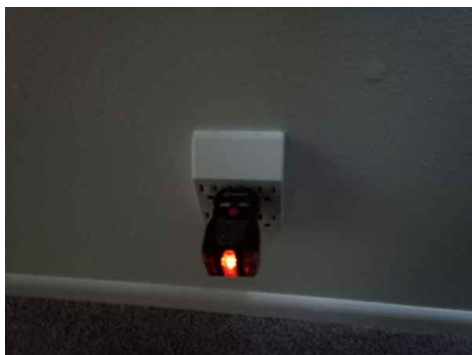
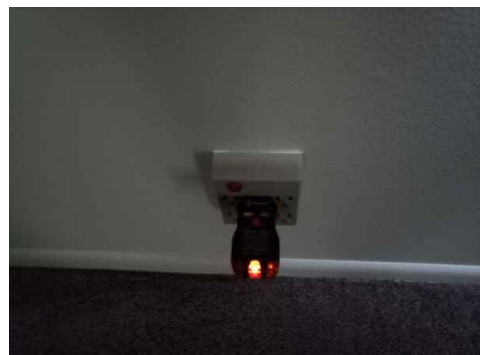
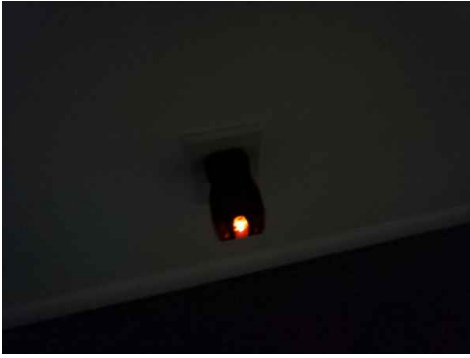
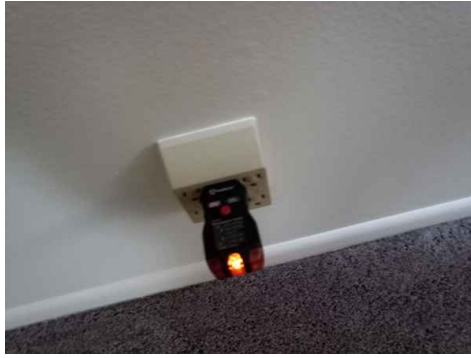
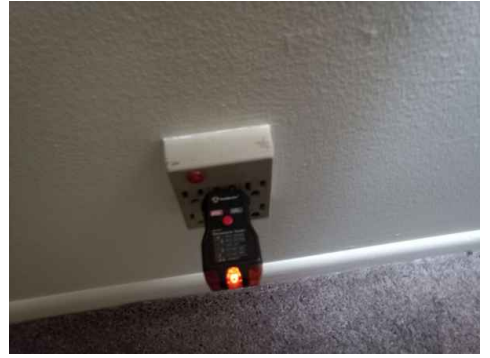
## 7.8.2 ပလပ်ခေါင်းများ

**စနစ်တကျ Ground Line ပြတ်တောက်နေခြင်း**

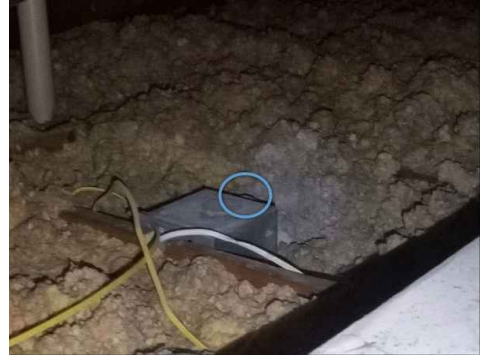
7.10.1 လေထုတ်ပန်ကာ/ပိုက်လိုင်း

ခေတ်နောက်ကျနေသော လေထုတ်ပန်ကာ(များ)

လေထုတ်ပေါက်များသည် အပြင်ဘက်သို့ တိုက်ရိုက် မထွက်ပါ။ ၎င်းသည် ၂၀၀၃ မတိုင်မီ ဆောက်လုပ်ထားသော အိမ်များတွင် သာမန်ဖြစ်ပါသည်။ လေထုတ်ပေါက်များကို အပြင်ဘက်သို့ တိုက်ရိုက် ထွက်ရန် မလိုအပ်သော်လည်း ၎င်းသည် စိုထိုင်းမှုအဆင့်ကို မြှင့်တက်စေပြီး အကာဇီဝဖြစ်ထွန်းမှုနှင့် မိုဖြစ်ပွားမှုပြဿနာများကို ဖြစ်စေနိုင်ပါသည်။ သို့ဖြစ်၍ ဖြစ်နိုင်လျှင်၊ အထူးသဖြင့် ခေါင်မိုးအစားထိုးခြင်း သို့မဟုတ် ရေချိုးခန်းပြန်လည်ပြင်ဆင်ခြင်းများ ပြုလုပ်နေစဉ် လေထုတ်ပေါက်ထွက်ပေါက်များအားလုံးကို အပြင်ဘက်သို့ တပ်ဆင် နှင့်/သို့မဟုတ် ဆက်တိုင်းပေးရန် အကြံပြုပါသည်။

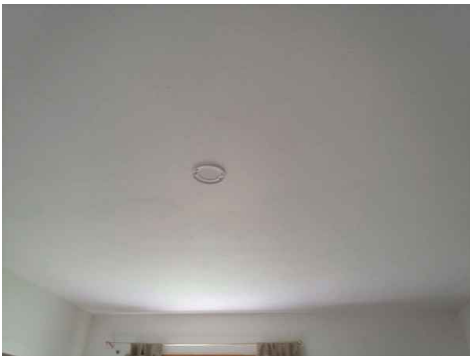
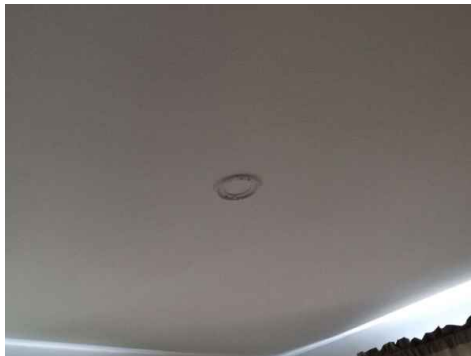
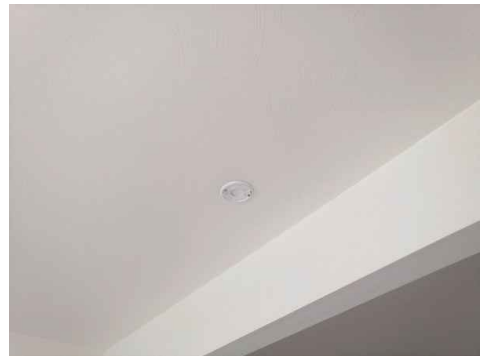
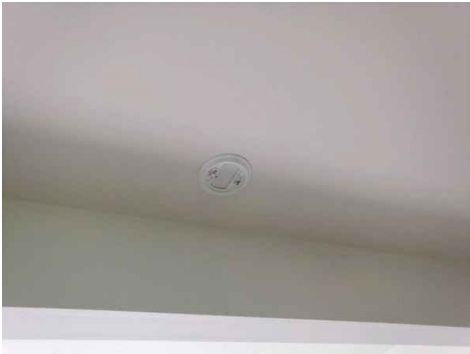
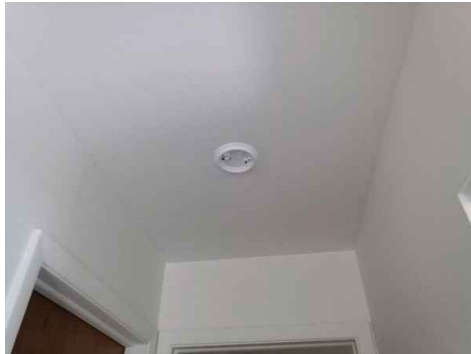
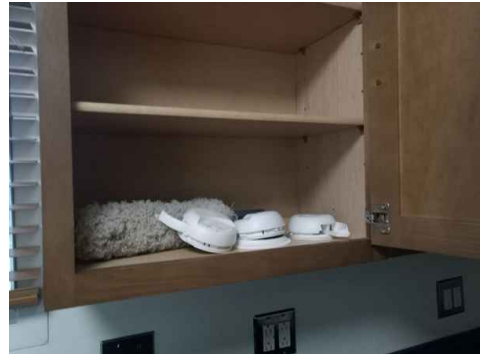
7.11.1 မီးခိုး/ကာဗွန်မိုနောက်ဆိုက် ထောက်လှမ်းကိရိယာ

မီးခိုးထောက်လှမ်းကိရိယာ လုံးဝမတွေ့ရခြင်း

အဆောက်အအုံတွင် မီးခိုးထောက်လှမ်းကိရိယာ (smoke detector) တစ်ခုမျှ တွေ့ရှိခြင်း မရှိပါ။ မီးဘေးလုံခြုံရေးအတွက် ၎င်းတို့ကို တပ်ဆင်ပါ။ ယနေ့စံနှုန်းများအရ အိပ်ခန်းတိုင်း၏ အနီးအနား သို့မဟုတ် အတွင်းတွင် smoke detector များ ရှိရမည်ဖြစ်ပြီး အထပ်တစ်ထပ်လျှင် အနည်းဆုံးတစ်လုံး ရှိသင့်ပါသည်။ နေထိုင်သူများ၏ ကျန်းမာရေးနှင့် ဘေးကင်းလုံခြုံရေးအတွက် လက်ရှိလိုအပ်နေသော နေရာများတွင် detector အပိုများ တပ်ဆင်ရန် အကြံပြုပါသည်။

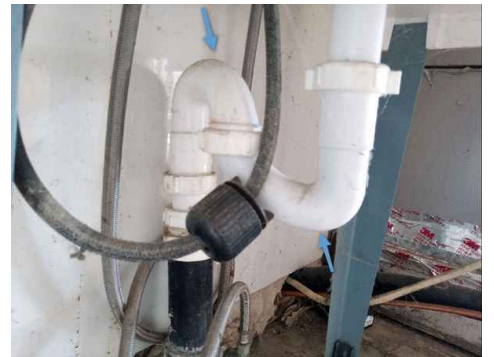
## 8.4.2 ရေထွက်၊ ရေဆိုးနှင့် လေဝင်ပိုက် (DWV) ရေပိုက်လုပ်ငန်း

## "S" Trap တပ်ဆင်ထားခြင်း

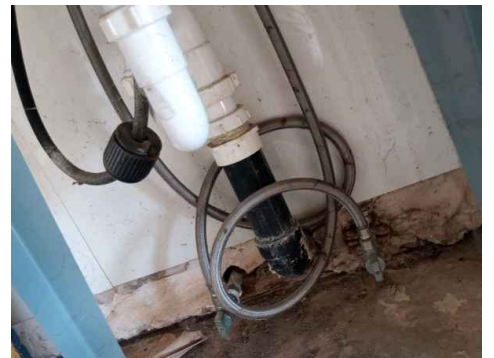
## 8.4.3 ရေထွက်၊ ရေဆိုးနှင့် လေဝင်ပိုက် (DWV) ရေပိုက်လုပ်ငန်း

## မမှန်ကန်သော ABS / PVC ရေထွက်ပြန် ဆက်သွယ်မှု

PVC နှင့် ABS ပိုက်များကို မမှန်ကန်စွာ ဆက်စပ်ထားပါသည်။ ၎င်းတို့သည် မတူညီသော ကော်စနစ်များရှိသောကြောင့် အချင်းချင်း ဆက်စပ်ရန် ရည်ရွယ်ထားခြင်း မဟုတ်ပါ။ ဆက်သွယ်ချက်များသည် ယိုစိမ့်နိုင်ပြီး ယေဘုယျအားဖြင့် ယိုကြည့်ခံနိုင်စွမ်း မရှိပါ။ ဖြစ်နိုင်ချေရှိသော ယိုစိမ့်မှုကို ကာကွယ်ရန် လိုင်စင်ရ ပလပ်ဘာတစ်ဦးမှ ပြင်ဆင်/ပြောင်းလဲပေးရန် အကြံပြုပါသည်။

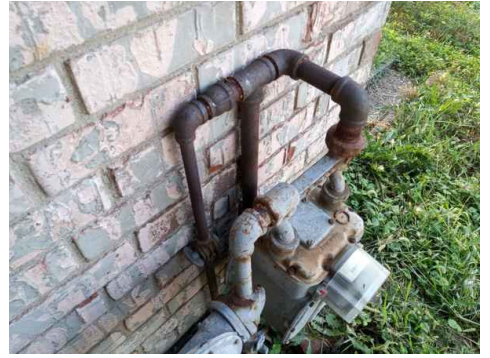
## 8.5.1 လောင်စာဆီ/ဓာတ်ငွေ့ပိုက်လိုင်းနှင့် မီတာ

## ဓာတ်ငွေ့မီတာတွင် မျက်နှာပြင် သံချေးတက်မှု

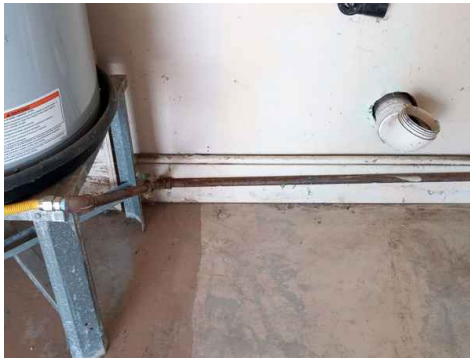
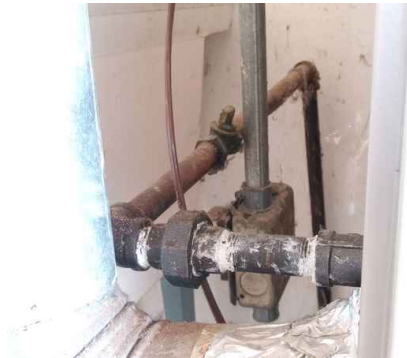
## 8.5.2 လောင်စာဆီ/ဓာတ်ငွေ့ပိုက်လိုင်းနှင့် မီတာ

## Sediment Trap(များ) တပ်ဆင်ရန်

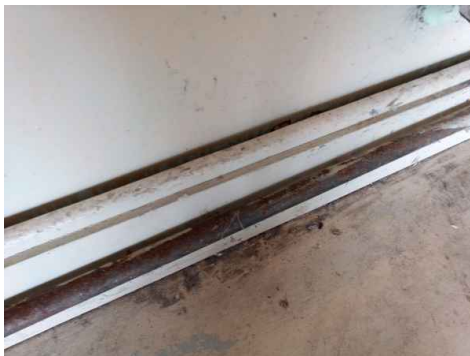
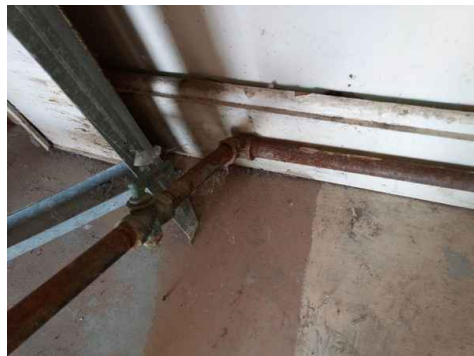
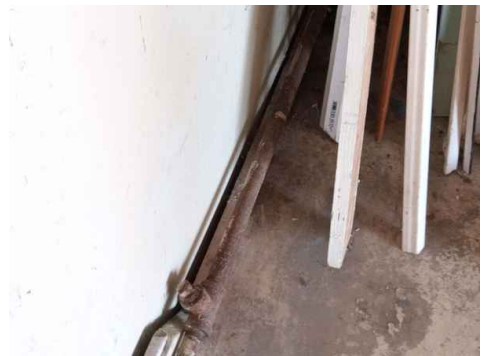
## 8.5.3 လောင်စာဆီ/ဓာတ်ငွေ့ပိုက်လိုင်းနှင့် မီတာ

## ဓာတ်ငွေ့ပိုက်လိုင်း(များ) သံချေးတက်/ဒေါက်တက်နေခြင်း

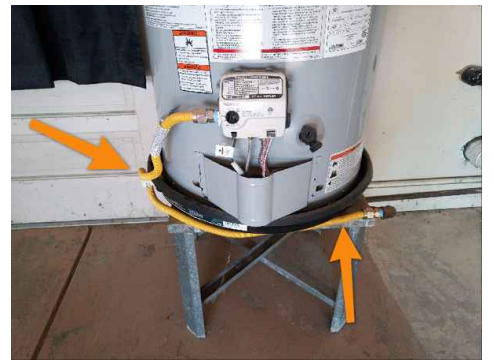
ကားပိုထောင်

## 8.5.5 လောင်စာဆီ/ဓာတ်ငွေ့ပိုက်လိုင်းနှင့် မီတာ

## ၃ပေထက် ရှည်လျားသော ပစ္စည်းချိတ်ဆက်ကြိုး(များ)

ပြောင်းလွယ်ပြင်လွယ် appliance connector များကို မမှန်ကန်စွာ တပ်ဆင်ထားပါသည်။ မီးဖိုကြီး သို့မဟုတ် အဝတ်လျှော်စက်အတွက် အသုံးပြုခြင်း မှလွဲ၍ appliance connector များသည် ၃ ပေထက် မပိုသင့်ပါ။ ပိုက်အလွန်ရှည်လျားခြင်းသည် အကွေ့အကောက်များ၊ ပိုက်ရေစီးနှုန်း လျော့ကျခြင်းနှင့် တချို့နေရာများတွင် ဘုန်ခါမှုကြောင့် ပျက်စီးနိုင်ခြေ တိုးလာခြင်းတို့ကို ဖြစ်စေနိုင်ပါသည်။ လိုအပ်သော ပြင်ဆင်မှု/အစားထိုးမှုများ ပြုလုပ်ရန် လိုင်စင်ရ ပလပ်ဘာကန်ထရိုက်တာတစ်ဦးကို ငှားရမ်းပါ။

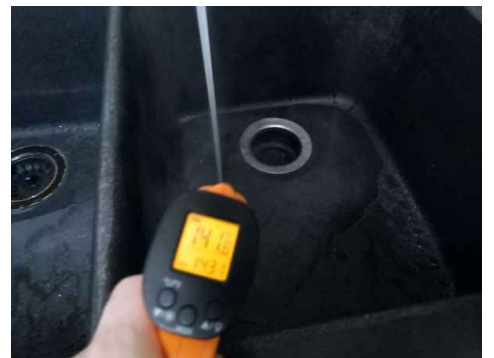
ကားပိုထောင်

## 8.6.1 ရေနွေးအိုး

## အပူချိန် ချိန်ညှိရန်

ပစ္စည်းများတွင် တိုင်းတာရရှိသော ရေအပူချိန်သည် အလွန်မြင့်မားနေပါသည်။ 130F ထက် ပိုပူသောရေသည် အထူးသဖြင့် ကလေးများအတွက် ကိုယ်ခန္ဓာဒဏ်ရာ ဖြစ်စေနိုင်ပါသည်။ ရေနွေးအိုး၏ အပူချိန်ကို လျှော့ချပါ။

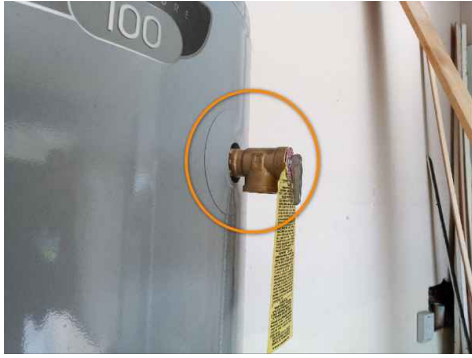
ကားပိုထောင်

## 8.6.2 ရေနွေးအိုး

## ပျောက်ဆုံးနေသော TPRV ထုတ်လွှတ်ပိုက်

ရေနွေးအိုး၏ အပူချိန်နှင့် ဖိအားလွှတ်စက် (TPRV) ၏ ထုတ်လွှတ်ပိုက်ပျောက်ဆုံးနေပါသည်။ ဗားဖွင့်လာပါက အပူလောင်ခြင်း ဖြစ်နိုင်ပါသည်။ ၎င်းသည် နေထိုင်သူများအတွက် မီးလောင်ဒဏ်ရာ အန္တရာယ် ဖြစ်ပါသည်။ TPRV ထုတ်လွှတ်ပိုက် တပ်ဆင်ရန် လိုင်စင်ရ ပလပ်ဘာကန်ထရိုက်တာတစ်ဦးကို ငှားရမ်းပါ။

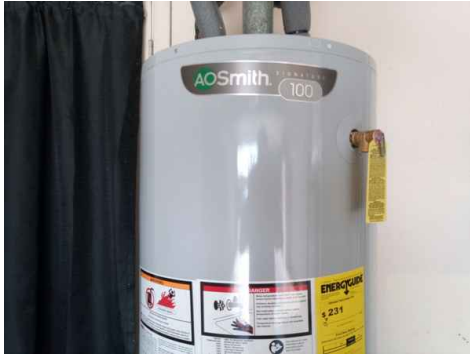
ရေနွေးအိုးအားလုံး

8.6.5 ရေနွေးအိုး

**ပုံမှန် ရေဖျန်း/ဝန်ဆောင်မှုပေးရန်**

ရေနွေးအိုးများကို အနည်ကျမှု ဖြစ်ပေါ်ခြင်းမှ ကာကွယ်ရန်နှင့် ထိရောက်မှုထိန်းသိမ်းရန် နှစ်စဉ် သို့မဟုတ် နှစ်နှစ်တစ်ကြိမ် ရေဖျန်းသန့်စင်သင့်ပါသည်။ အခြေအနေအရ လိုအပ်ပါက ဝန်ဆောင်မှုပေးပြီး ရေဖျန်းသန့်စင်ပေးရန် လိုင်စင်ရ ပလပ်ဘာကန်ထရိုက်တာတစ်ဦးကို အကြံပြုပါသည်။

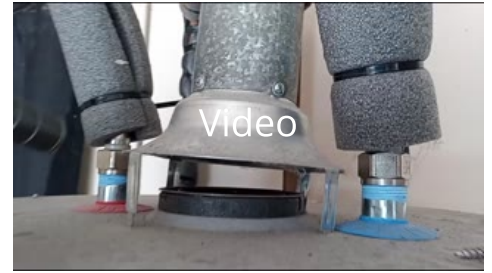
ကားဂုံထောင်

### 8.7.1 ရေနွေးအိုး Flue

## ရေနွေးအိုးနှင့် Vent Hood လျှော့ကျွတ်နေခြင်း

ရေနွေးအိုး၏ ဓာတ်ငွေ့ဖမ်းဦးထုပ် (draft hood) သည် ရေနွေးအိုးနှင့် လျှော့ကျွတ်နေပါသည်။ လျှော့ကျွတ်၍ ပြုတ်ကျပါက အထုတ်ငွေ့ဓာတ်ငွေ့များ နေထိုင်ရာနေရာများအတွင်းသို့ ဝင်ရောက်ခွင့်ပြုနိုင်ပါသည်။ ကျွန်းမာရေး၊ မီးဘေးနှင့် ဘေးကင်းလုံခြုံရေးဆိုင်ရာ အန္တရာယ်များကို လျှော့ချရန် draft hood ကို ခိုင်ခံ့စွာ ချိတ်ဆက်ရန် လိုင်စင်ရ ပလပ်ဘာကန်ထရိုက်တာတစ်ဦးကို ငှားရမ်းပါ။

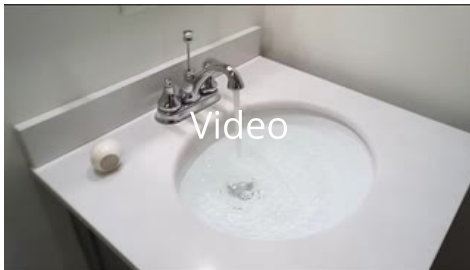
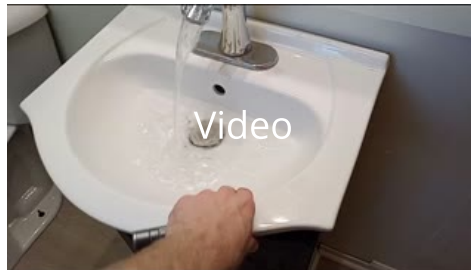
လမ်းစောင်းရေချိုးခန်း၊ Jack & Jill ရေချိုးခန်း

### 8.9.2 အင်တုံ

## လျှော့ကျွတ်နေသော အင်တုံ(များ)ကို ခိုင်ခံ့စေရန်

အင်တုံများကို လုံလောက်စွာ ခိုင်ခံ့စွာ ချိတ်ဆက်မထားပါ။ ၎င်းသည် ရေထိခိုက်မှုကို ဖြစ်ပေါ်စေနိုင်ပါသည်။ အင်တုံများကို ခိုင်ခံ့စွာ ချိတ်ဆက်ပါ။

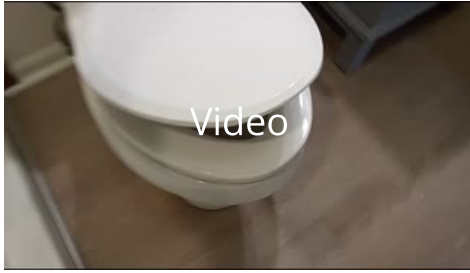
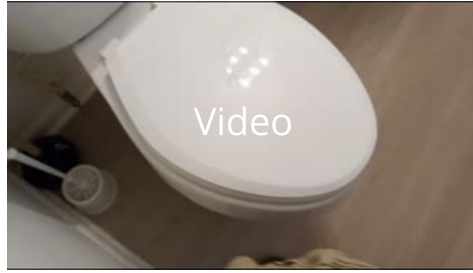
လမ်းစောင်းရေချိုးခန်း၊ Jack & Jill ရေချိုးခန်း

### 8.10.1 အိမ်သာအိုး

## လျှော့ကျွတ်နေသော အိမ်သာအိုး(များ)

အိမ်သာအိုးများသည် ကြမ်းပြင်တွင် လျော့ကျွတ်နေပြီး wax seal ပျက်စီးနိုင်ခြေ ရှိပါသည်။ ၎င်းသည် ယိုစိမ့်မှုကို ခွင့်ပြုပြီး ပတ်ဝန်းကျင်နေရာများကို ရေထိခိုက်မှု ဖြစ်စေနိုင်ပါသည်။ အိမ်သာအိုးကို ဖြုတ်ချကာ wax seal တပ်ဆင်မှုကို လိုင်စင်ရ ပလပ်ဘာကန်ထရိုက်တာတစ်ဦးမှ အကဲဖြတ်/အစားထိုးရန် စဉ်းစားပါ။ အနည်းဆုံးအားဖြင့် ခိုင်ခံ့စွာ ပြန်သစ်ပေးရန် အကြံပြုပါသည်။

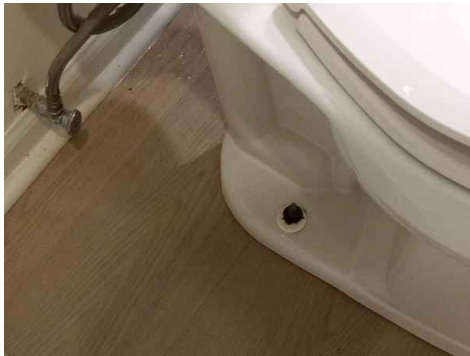
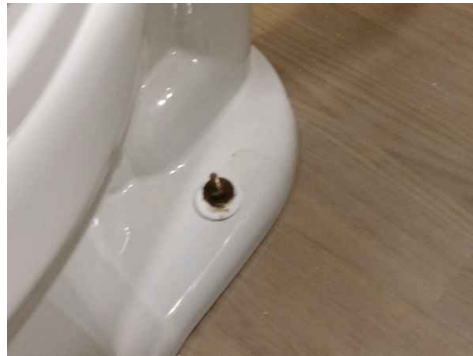
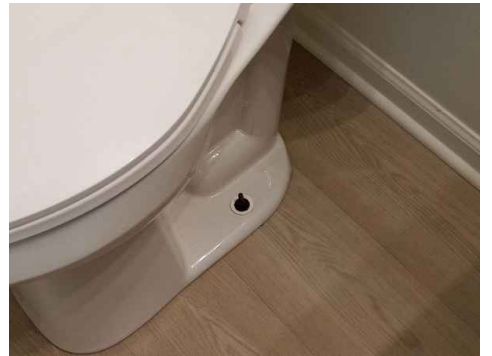
လမ်းစောင်းရေချိုးခန်း၊ Jack & Jill ရေချိုးခန်း

### 8.10.2 အိမ်သာအိုး

#### ဘောက်(များ) သံချေးတက်/ဒေါက်တက်နေခြင်း

အိမ်သာအိုးဘောက်များတွင် သံချေးတက်မှု/ဒေါက်တက်မှု ရှိပါသည်။ ၎င်းသည် ဆက်လက်ဖြစ်ပေါ်နေသော သို့မဟုတ် ယခင်က စိုထိုင်းမှု နှင့်/သို့မဟုတ် ယိုစိမ့်မှုကို ညွှန်ပြနိုင်ပါသည်။ ဤနေရာများအောက်တွင် မမြင်ရသော ပျက်စီးမှု ဖြစ်နိုင်ပါသည်။ အကြောင်းရင်းနှင့် ရင်းမြစ်ကို ဆုံးဖြတ်ပြီး လိုအပ်သော ပြုပြင်မှု/အစားထိုးမှုများ ပြုလုပ်ရန် လိုင်စင်ရ ပလပ်ဘာကန်ထရိုက်သူတစ်ဦးမှ ထပ်မံစုံစမ်းစစ်ဆေးရန် အကြံပြုပါသည်။ ပေါ်လွင်လာနိုင်သည့် ပျက်စီးမှုများကို ပြုပြင် သို့မဟုတ် အစားထိုးပါ။

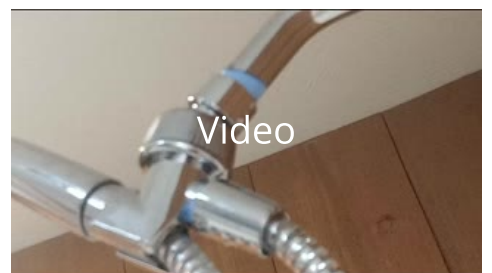
လမ်းစောင်းရေချိုးခန်း

### 8.11.1 ရေချိုးကန်/ရေချိုးခန်း

#### အနည်းငယ် ယိုစိမ့်နေသော Showerhead

ရေချိုးဆံပင်ခေါင်း (showerhead) များသည် အနည်းငယ် ယိုစိမ့်နေပါသည်။ ၎င်းသည် အကာအရံမရှိသော နေရာများကို ရေထိခိုက်မှု ဖြစ်စေနိုင်ပါသည်။ showerhead ကို ပြုပြင် သို့မဟုတ် အစားထိုးပါ။

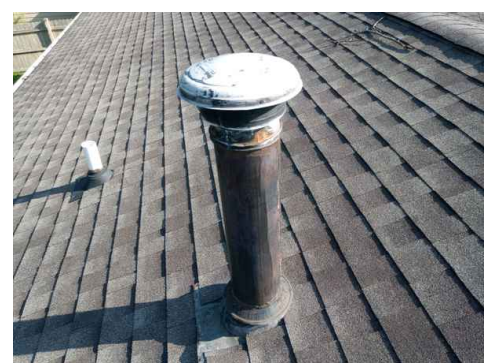
### 9.5.1 Flue/မီးခိုးခေါင်းတိုင်

#### ခေါင်မိုး Flue ဒေါက်တက်/သံချေးတက်မှု

ထုတ်လွှတ်ပိုက်/flue ၏ ခေါင်မိုးအပိုင်းတွင် သံချေးတက်မှု/ဒေါက်တက်မှု ရှိပါသည်။ flue ၏ သံချေးတက်မှုနှင့် ဒေါက်တက်မှု အတိုင်းအတာကို ဆုံးဖြတ်ရန် ထပ်မံအကဲဖြတ်ရန် အကြံပြုပါသည်။ ဘေးကင်းသော ထွက်ပေါက်ဆိုင်ရာ လေဝင်လေထွက်နှင့် ဖြစ်နိုင်ချေရှိသော ယိုစိမ့်မှုများကို လျော့ချရန် လိုအပ်သလို အစားထိုး သို့မဟုတ် ပြုပြင်ပါ။

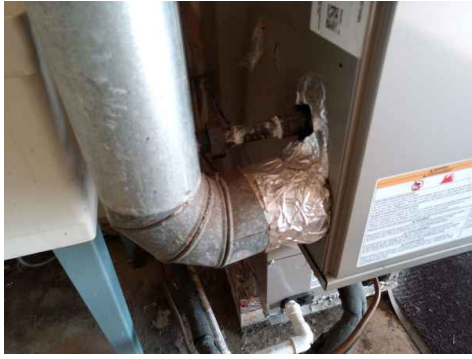
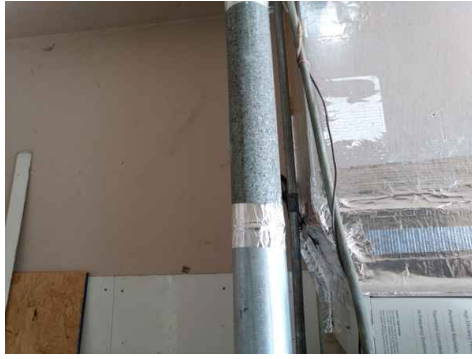
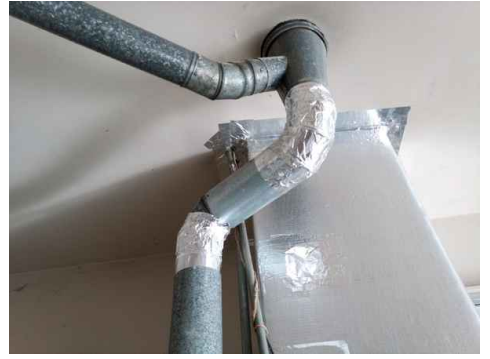
### 9.5.2 Flue/မီးခိုးခေါင်းတိုင်

#### Vent ပိုက်ဆက်သွယ်မှုအတွက် တိပ်အသုံးပြုထားခြင်း ကားဝိုထောင်

vent ပိုက်ဆက်သွယ်ချက်များအတွက် တိပ်ကို အသုံးပြုထားပါသည်။ ဆက်သွယ်ချက်များအားလုံးကို သင့်လျော်သော သတ္တုအမြွှေးအောက်ခြင်းများ (sheet metal screws) ဖြင့် ပြုလုပ်သင့်ပါသည်။ လိုအပ်သလို အရည်အချင်းပြည့်မီသော HVAC ကန်ထရိုက်တာတစ်ဦးမှ ဖြေရှင်း/ပြင်ဆင်ပေးပါ။

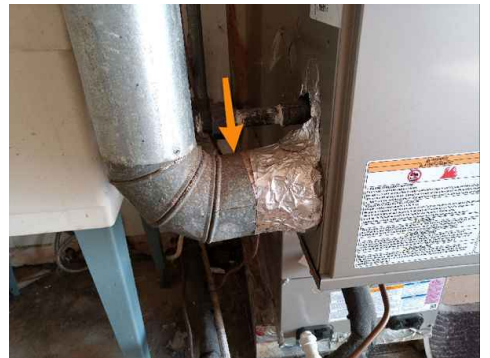
ကားပိုထောင်

### 9.5.3 Flue/မီးခိုးခေါင်းတိုင်

#### မမှန်ကန်သော Flue စောင်းချမှု

ထုတ်လွှတ်ပိုက်ကို မမှန်ကန်စွာ စောင်းချထားပါသည်။ နေထိုင်ရာနေရာများအတွင်းသို့ ထုတ်လွှတ်ဓာတ်ငွေ့များ ဝင်ရောက်ခြင်းကို ကာကွယ်ရန် ၎င်းတို့သည် တစ်ပေလျှင် အနည်းဆုံး 1/4 လက်မ အတက်စောင်းချမှု ရှိရမည် ဖြစ်ပါသည်။ ဖြစ်နိုင်ချေရှိသော ကျန်းမာရေး၊ မီးဘေးနှင့် ဘေးကင်းလုံခြုံရေးဆိုင်ရာ အန္တရာယ်များကို လျော့ချရန် flue/vent ၏ မမှန်ကန်သော အတက်စောင်းချမှုကို ပြင်ဆင်ပေးရန် အရည်အချင်းပြည့်မီသော HVAC ကန်ထရိုက်တာတစ်ဦးကို ငှားရမ်းပါ။

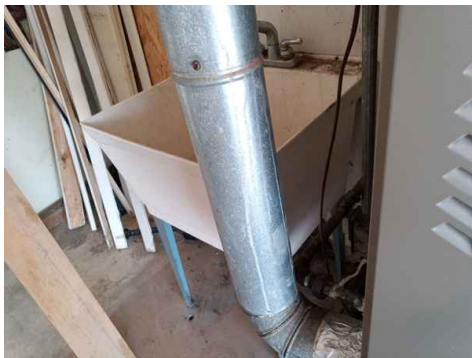
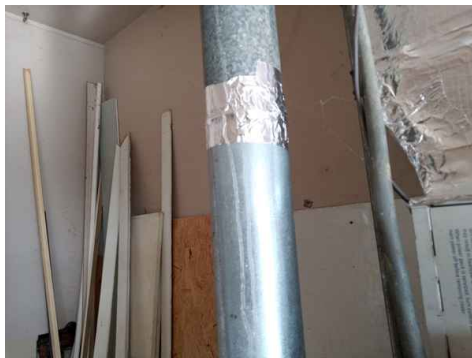
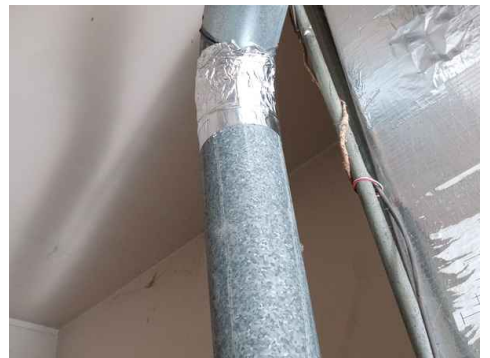
ကားပိုထောင်

### 9.5.4 Flue/မီးခိုးခေါင်းတိုင်

#### Flue ခွန်းထင်း/ယိုစိမ့်မှု

ထုတ်လွှတ်ပေါက်တွင် ယိုစိမ့်မှုနှင့်/သို့မဟုတ် ခွန်းထင်းမှု ရှိပါသည်။ ၎င်းသည် flue ဓာတ်ငွေ့များကို နေထိုင်ရာနေရာသို့ ဝင်ရောက်စေပြီး စိုထိုင်းမှုနှင့်ဆက်စပ်သော ပျက်စီးမှုများကို ဖြစ်စေနိုင်ပါသည်။ အကြောင်းရင်းနှင့် ရင်းမြစ်ကို ဆုံးဖြတ်ရန် အရည်အချင်းပြည့်မီသော HVAC ကန်ထရိုက်တာတစ်ဦးမှ ထပ်မံအကဲဖြတ်စေပြီး ဆက်လက်ပျက်စီးမှုနှင့် ဖြစ်နိုင်ချေရှိသော ကျန်းမာရေး/ဘေးကင်းလုံခြုံရေး အန္တရာယ်များကို လျော့ချရန် flue/vent ကို လိုအပ်သလို ပြုပြင်/အစားထိုးပါ။

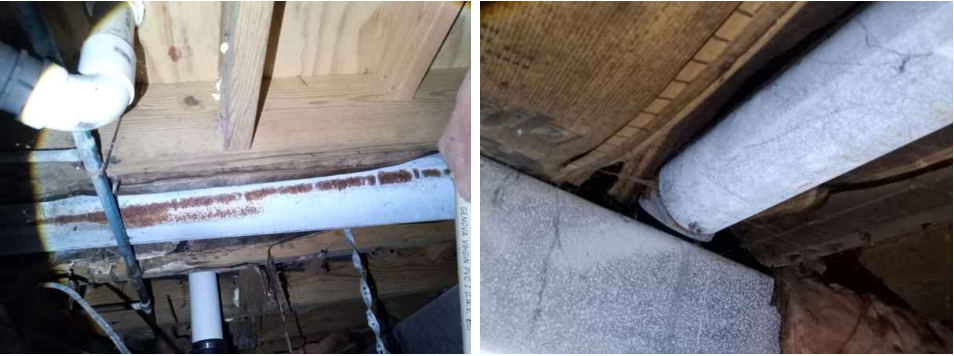
Crawlspace

### 9.6.1 ဖြန့်ဖြူးရေးစနစ်

#### Duct ဒေါက်တက်/သံချေးတက်မှု

ပိုက်လိုင်းများ (ducts) တွင် သံချေးတက်မှု/ဒေါက်တက်မှု ရှိသည်ကို တွေ့ရှိရပြီး ၎င်းသည် လေဝင်လေထွက်ခွဲဝေမှုကို ထိခိုက်စေကာ ချိန်ညှိထားသော လေများ ဆုံးရှုံးစေနိုင်ပါသည်။ ပျက်စီးနေသော ductwork အပိုင်းများအားလုံးကို ရည်ရွယ်ထားသော လုပ်ငန်းဆောင်ရွက်မှုသို့ ပြန်လည်ရောက်ရှိစေရန် အရည်အချင်းပြည့်မီသော HVAC ကျွမ်းကျင်သူတစ်ဦးအား ပြုပြင်/အစားထိုးစေပါ။

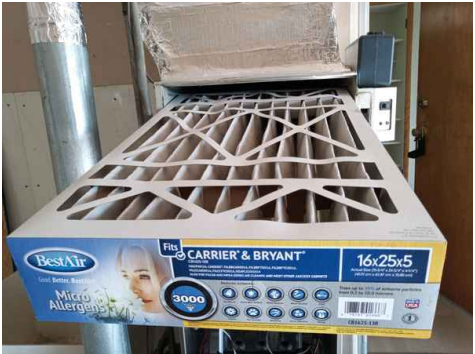
9.7.1 Filter  
ညစ်ပေနေသော Filter  
ကားပိုထောင်

လေစစ်ကရိယများ ညစ်ပေနေပြီး လေစီးဆင်းမှုကို ကန့်သတ်နေပါသည်။ filter များကို အစားထိုးပါ။

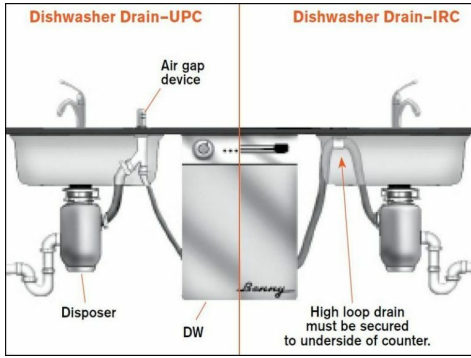
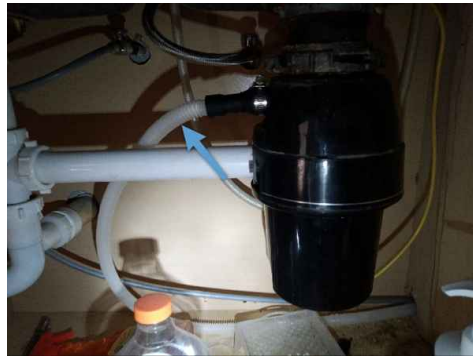
10.2.1 ပန်းကန်ဆေးစက်  
High Loop / Vacuum Breaker တပ်ဆင်ရန်  
မီးဖိုချောင်

ပန်းကန်ဆေးစက်များတွင် drain line ပေါ်၌ anti-siphon ကိရိယာ မရှိပါ။ drain line ရှိ air gap (vacuum breaker) သို့မဟုတ် "high loop" သည် ရေဆိုးများကို ပန်းကန်ဆေးစက်နှင့် ရေပေးဝေမှုစနစ်ထဲသို့ ပြန်ဝင်ခြင်းမှ ကာကွယ်ပေးပါသည်။ ဤသည်မှာ ကျန်းမာရေးဆိုင်ရာ စိုးရိမ်စရာတစ်ခု ဖြစ်ပါသည်။ ခေတ်သစ်ပန်းကန်ဆေးစက်များတွင် စစ်ဆေးသူ မမြင်နိုင်သော built-in high loop ရှိကြောင်း သတိပြုပါ။ လိုအပ်မှသာ "high loop" သို့မဟုတ် anti-siphon ကိရိယာကို တပ်ဆင်ပြီး တပ်ဆင်မှုသည် သက်ဆိုင်ရာစံနှုန်းများအားလုံးနှင့် ကိုက်ညီစေပါ။

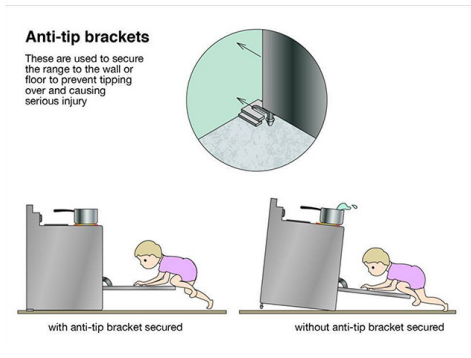
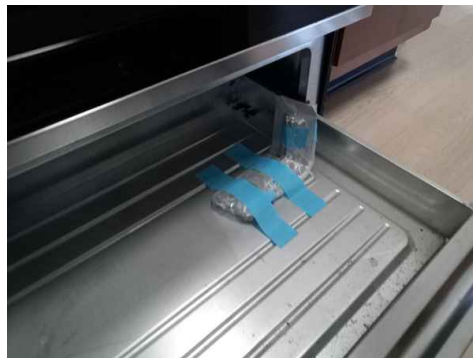
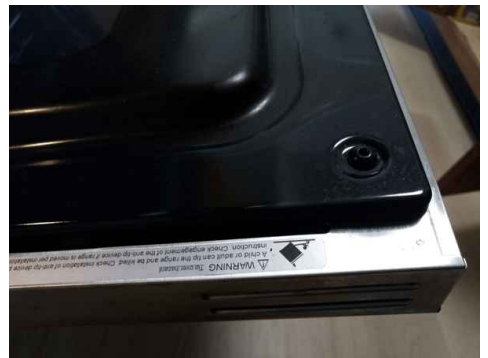
### 10.3.1 မီးဖိုကြီး/မီးဖို/ချက်ပြုတ်ဖိုခေါင်း

## Anti-Tip ကိရိယာ

မီးဖိုကြီး/မီးဖို၏ anti-tip ကိရိယာ ပျောက်ဆုံးနေခြင်း သို့မဟုတ် မမှန်ကန်စွာ တပ်ဆင်ထားခြင်း ရှိပြီး ၎င်းသည် ပစ္စည်းကို ရှေ့သို့ လှဲကျစေနိုင်ပါသည်။ သင့်လျော်သော anti-tip ကိရိယာ တပ်ဆင်ပါ။

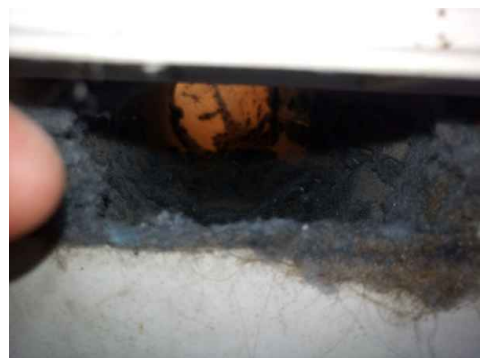
နေရာတိုင်း

### 10.8.1 အဝတ်လျှော်ကိရိယာ

## Dryer Vent ကို သန့်ရှင်းရန်

အဝတ်လျှော်ခြောက်စက် (dryer) ၏ vent ပိုက်တွင် လျှော့စေးများ (lint) အလွန်အကျွံ စုပုံနေပါသည်။ ၎င်းသည် မီးဘေးအန္တရာယ်ဖြစ်ပြီး ပစ္စည်း၏ မှန်ကန်သော လုပ်ငန်းဆောင်ရွက်မှုကို ထိခိုက်စေနိုင်ပါသည်။ vent ပိုက်ကို သန့်ရှင်းပါ။

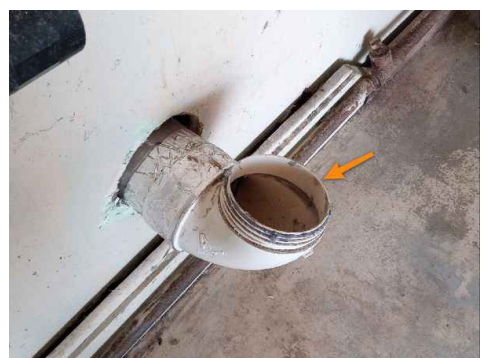
ကားပိုထောင်

### 10.8.2 အဝတ်လျှော်ကိရိယာ

## PVC Dryer Vent

dryer ၏ vent ကို မမှန်ကန်သော ပစ္စည်းဖြင့် ပြုလုပ်ထားပါသည်။ PVC dryer vent ရှိနေပါသည်။ PVC သည် ဒီဂရီ ၁၄၀ အထိသာ အပူဒဏ်ခံနိုင်ပြီး dryer ၏ ထုတ်လွှတ်အပူချိန်သည် ဒီဂရီ ၁၃၀ မှ ၁၆၅ အထိ ရှိနိုင်ပါသည်။ PVC သည် static ဓာတ်လျှပ်စစ်စုဆောင်းနိုင်ပြီး lint စုပုံမှုကို မီးလောင်စေနိုင်ပါသည်။ dryer vent အတွက် သတ္တုပြုတ်မာများ အသုံးပြုခြင်းက အကောင်းဆုံးဖြစ်ပါသည်။ vent ကို အစားထိုးရန် အရည်အချင်းပြည့်မီသော ကျွမ်းကျင်သူတစ်ဦးကို ငှားရမ်းပါ။
