## SUMMARY

5678 Any Street, Town, State 20202

Tha Durbin  
08/26/2026Trey Deibel  
Licensed Home Inspector - HI02000037  
Gold Standard Inspections  
(317) 960-4892, (317) 453-1612  
trey.homeinspector@gmail.com

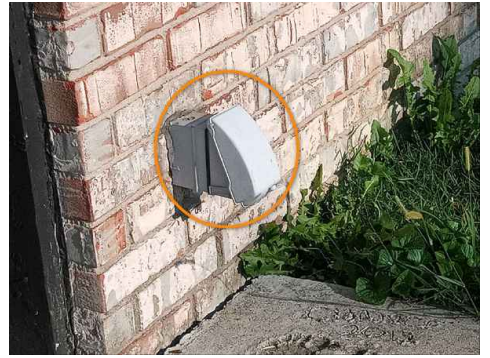
အပြင်ဘက်ရှေ့ဘက် (ပလပ်ခေါင်းအတွင်း)

11.1.1 ပျားပိတုန်း/ကင်းမြီးကောက်

တက်ကြွနေသော ပျားပိတုန်း/ကင်းမြီးကောက် အသိုက်

အိမ်ခြံမြေအတွင်းတွင် ပျားပိတုန်း/ကင်းမြီးကောက်ငှက်များ (wasps) အသိုက်ဆောက်နေခြင်းနှင့်/သို့မဟုတ် အသက်ရှင်နေသေးသော အင်းဆက်လုပ်ရှားမှု၏ သက်သေအထောက်အထားများ ရှိပါသည်။ ဤသည်မှာ အထူးသဖြင့် ဓာတ်မတည့်သူများအတွက် ကျန်းမာရေးအန္တရာယ်တစ်ခု ဖြစ်ပါသည်။ အသိုက်ကို ရှင်းလင်း၍ သင့်လျော်သော ကုသနည်းလမ်းကို ဆုံးဖြတ်ပြီး နောက်ထပ် အင်းဆက်ဝင်ရောက်မှုနှင့် ဆက်စပ်အန္တရာယ်များကို လျော့ချရန် ပြုပြင်မှုများနှင့် အကြံပြုချက်များကို ပေးရန် အရည်အချင်းပြည့်မီသော ပိုးသတ်ဆေးကျွမ်းကျင်သူတစ်ဦးနှင့် တိုင်ပင်ပါ။

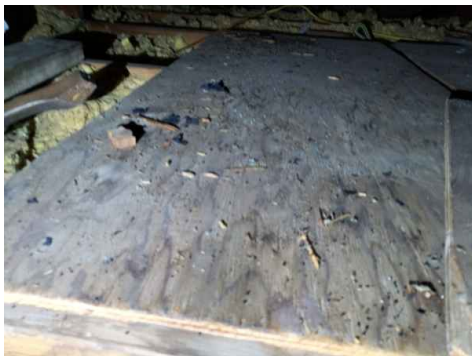
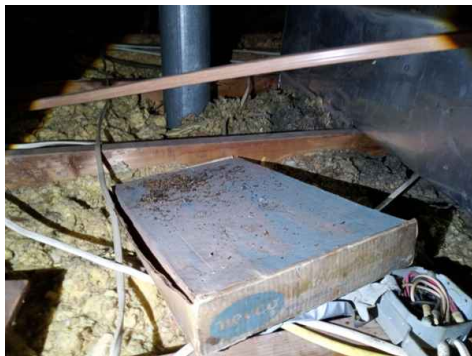
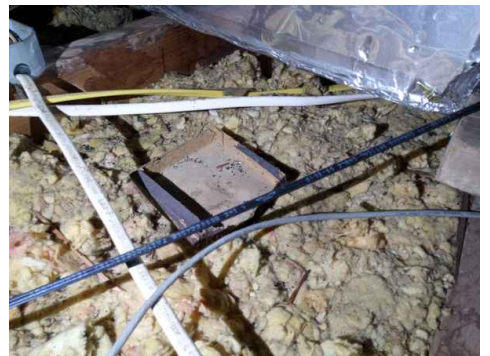
မိုးအောက်ခန်း၊ Crawlspace

11.2.1 ကြွက်/ငှက်/ပိုးမွှား

ကြွက်/ပိုးမွှား အနှစ်နှင့် အနံ့

ပိုင်ဆိုင်မှုနေရာတွင် အနံ့၊ ဆီးနှင့်/သို့မဟုတ် တိရစ္ဆာန်အနှစ်များ ရှိသည်ကို တွေ့ရှိရပါသည်။ ပိုးမွှား (အထူးသဖြင့် ကြွက်) ၏ အမှတ်လက္ခဏာများသည် အိမ်များတွင် တွေ့ရသော ပုံမှန်ပြဿနာတစ်ခုဖြစ်သော်လည်း ကျန်းမာရေးဆိုင်ရာ စိုးရိမ်စရာတစ်ခုဖြစ်နိုင်ပြီး ပျက်စီးမှုကို ဖြစ်စေနိုင်ပါသည်။ ဖြစ်နိုင်ချေရှိသော ကျန်းမာရေးအန္တရာယ်များနှင့် အနံ့များကို ဖယ်ရှားရန် လိုအပ်သလို သန့်ရှင်း/ဖယ်ရှားပါ။ ပိုးမွှား/ကြွက်ဝင်ရောက်ခြင်းပြဿနာများ၏ ယခင်သမိုင်းကြောင်းအတွက် ရောင်းချသည့် စစ်ဆေးမေးမြန်းရန် အကြံပြုပါသည်။ လိုအပ်ပါက လုပ်ရှားမှု အတိုင်းအတာနှင့် သင့်လျော်သော လုပ်ဆောင်ရမည့်အစီအစဉ်ကို ဆုံးဖြတ်ရန် ပိုးသတ်ဆေးကျွမ်းကျင်သူတစ်ဦးနှင့် တိုင်ပင်ပါ။

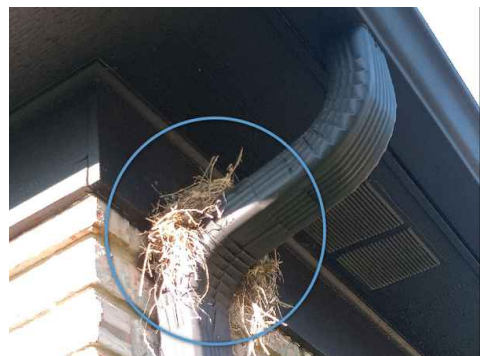
အပြင်ဘက် ညာဘက်

11.2.2 ကြွက်/ငှက်/ပိုးမွှား

လုပ်ရှားမှုမရှိသော ငှက်အသိုက်

ပိုင်ဆိုင်မှုနေရာတွင် လုပ်ရှားမှုမရှိသော ငှက်လုပ်ရှားမှုနှင့်/သို့မဟုတ် အသိုက်ဆောက်ခြင်း၏ သက်သေအထောက်အထား ရှိပါသည်။ လုပ်ရှားမှု ပြန်လည်ဖြစ်ပေါ်လာပါက ဤသည်မှာ ကျန်းမာရေးဆိုင်ရာ ဖြစ်နိုင်ချေရှိသော စိုးရိမ်စရာဖြစ်ပြီး ပျက်စီးမှုကို ဖြစ်စေနိုင်ပါသည်။ အကဲဖြတ်ပြီး လိုအပ်သော ပြုပြင်မှုများ ပြုလုပ်ရန် အရည်အချင်းပြည့်မီသော ပိုးမွှားကျွမ်းကျင်သူတစ်ဦးကို ငှားရမ်းပါ။

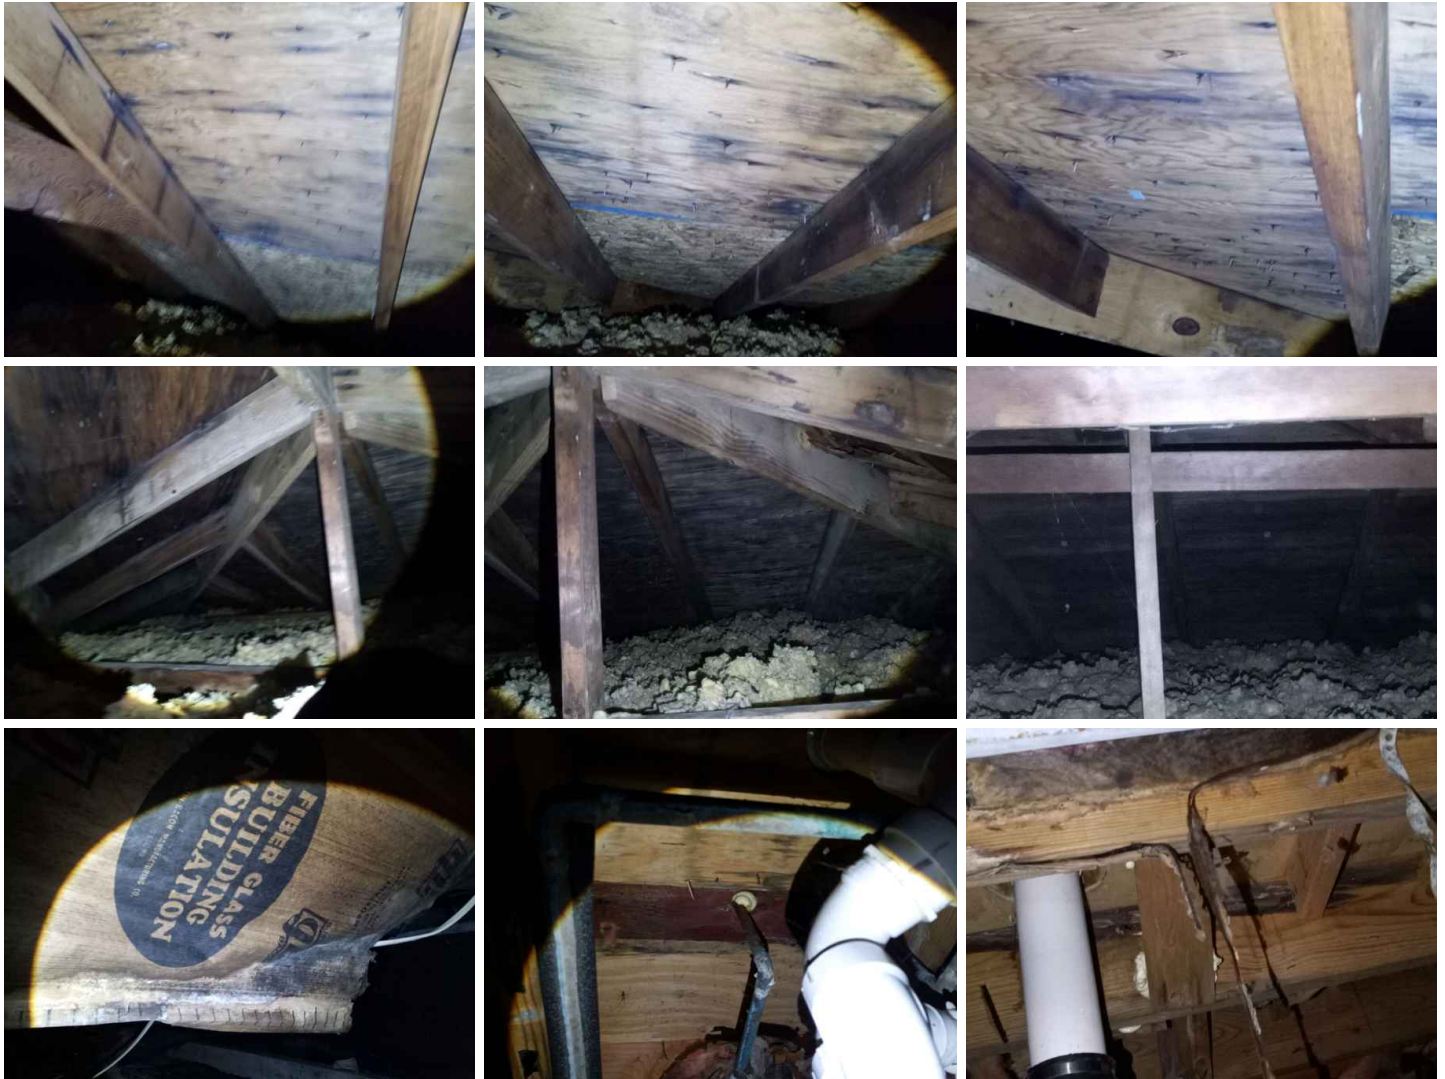
မိုးအောက်ခန်း၊ Crawlspace

11.3.1 အကူဇီဝ/မိုက်ရိုထွန်းမှု

အကူဇီဝ/မိုက်ရိုထွန်းမှု

အကူဇီဝဖြစ်ထွန်းမှု (biological growth) စုပုံနေမှု ရှိနိုင်ချေရှိသည်ဟု သံသယရှိပါသည်။ အကူဇီဝဖြစ်ထွန်းမှုသည် ဖွဲ့စည်းတည်ဆောက်မှုအစိတ်အပိုင်းများ ပျက်စီးခြင်းကို ဖြစ်စေနိုင်ပြီး ကျန်းမာရေးနှင့် ဘေးကင်းလုံခြုံရေးဆိုင်ရာ အန္တရာယ်များကို ဖြစ်ပေါ်စေနိုင်ပါသည်။ ဖြစ်ထွန်းမှု၏ အမျိုးအစားနှင့် အတိုင်းအတာကို ဆုံးဖြတ်ရန်နှင့် ဆက်လက်ပျက်စီးမှုများကို လေ့လာရန် လိုအပ်သော ကုစားမှု အတိုင်းအတာကို ဆုံးဖြတ်ရန် ကုစားမှုကျွမ်းကျင်သူ သို့မဟုတ် သဘာဝပတ်ဝန်းကျင်အတိုင်ပင်ခံတစ်ဦးနှင့် တိုင်ပင်ပါ။
